# 漳州“10·9”“XINLI 11 Eks.XIANG QIAN 6” 轮机舱进水自沉事故调查报告

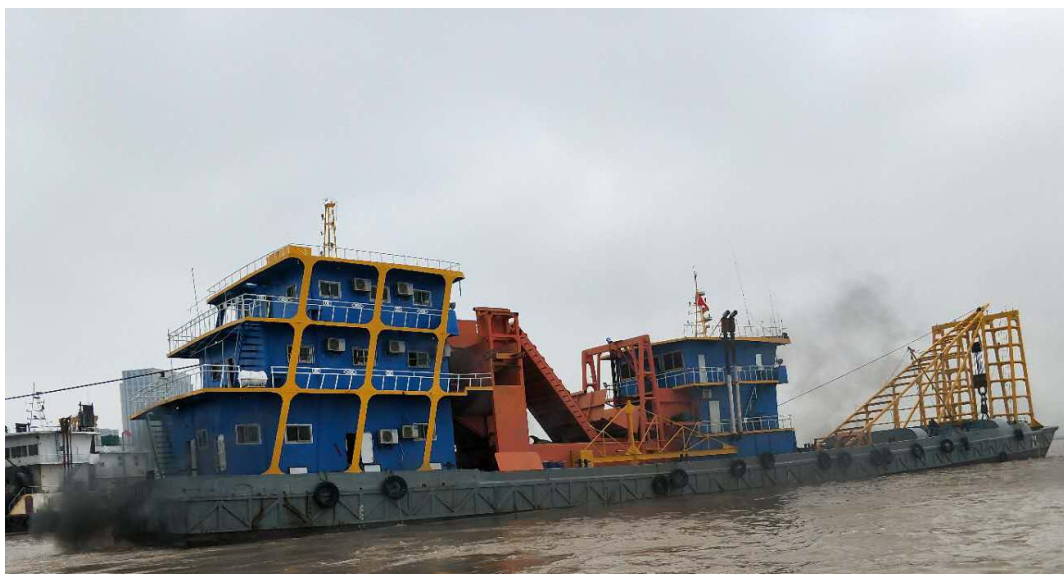
图 1: “XINLI 11 Eks.XIANG QIAN 6” 轮开航前在舟山拍摄照片

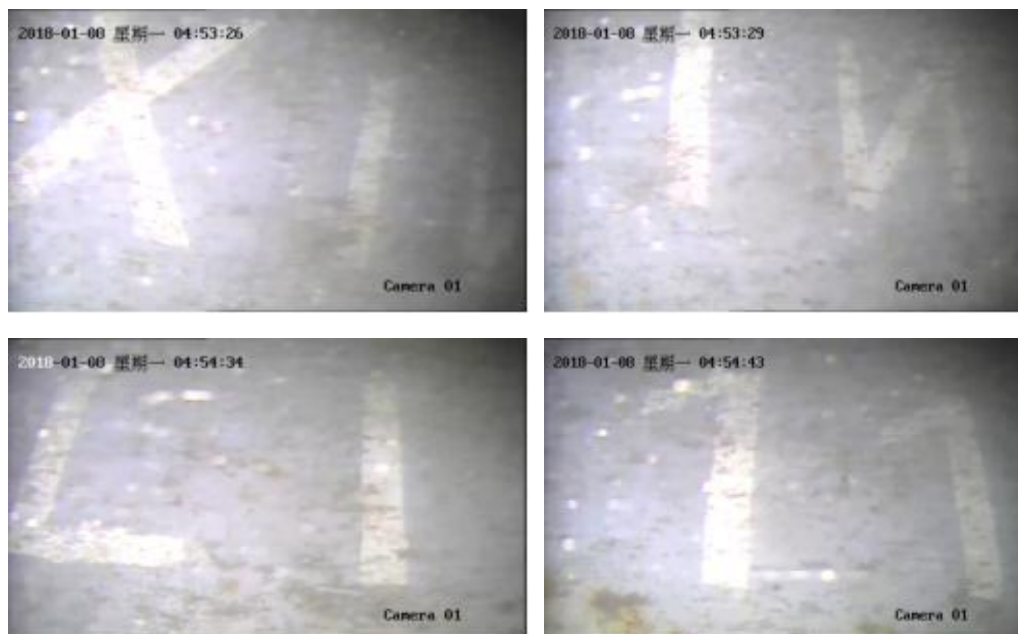
水深：海底海床水深约 48.5 米，沉船最高处水深 38.2 米（潮

高约 329 厘米 );

沉态：船体右倾侧卧于海床面，船艏向约 230° ；海床底质硬质泥沙；船尾标识船名 “XIN LI 11”。

图 2、3、4、5：沉船水下探摸录像截图
