# 汕尾“12·7”“盛合号”船 触礁事故调查报告

编制单位：汕尾海事局

编制时间：2019年5月2日

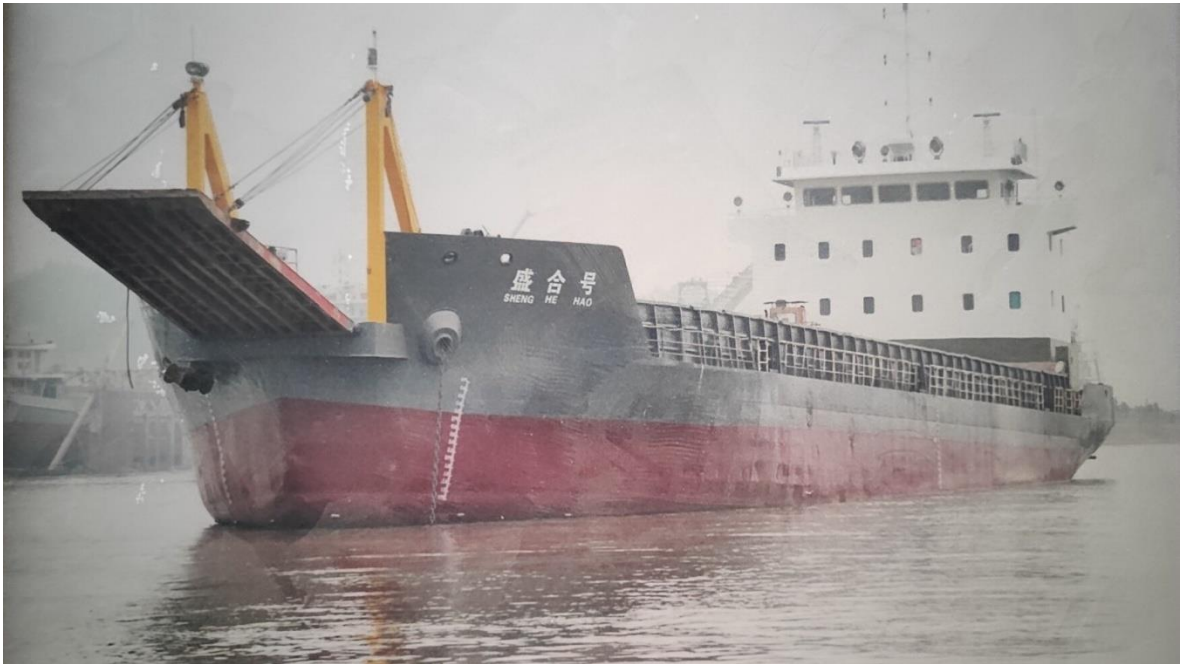
图 1：盛合号照片（船东提供）
