MAIR090703201701

# 江门台山“12·1”“顺鑫 188”船自沉 事故调查报告

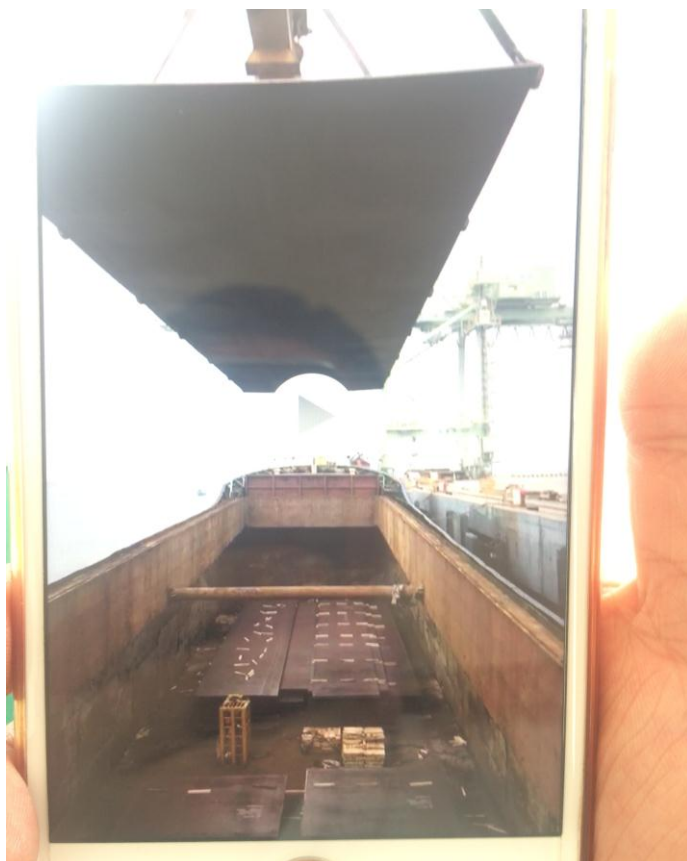
图 2

钢板最长 18 米，宽度 1-3 米，厚 8 至 20 毫米，在货舱前部和后部各有两垛钢板交叉堆叠而成，每堆高约 1 米时，横向两垛钢板进行压缝，以保持稳定性，每片钢板之间垫木块，以方便抓钩伸入装卸。货舱前后两大垛钢板纵向距离约 3 至 4 米，货舱前部一大垛钢板距离船首舱壁约 2 米，货舱后部一垛钢板距离船尾舱壁约 2 米，每垛钢板与左右货舱壁距离约 1 米。货舱前后每大垛钢板横向用两道钢丝绳捆绑。两垛钢板与货舱舱壁空隙间没有支撑件。（如图 2）

（四）宝钢湛江分公司要健全和完善船舶装载和系固操

作规定，符合相应的规范标准；尤其要加强钢材运输船舶的装载管理，防止货物移位；要监督检查码头对船舶装载和系固情况，确保符合相关要求并保存相关记录。
