MAIR090701201707

# 广东江门银洲湖水域“8·23”“粤韶关货 3228” 船风灾事故调查报告

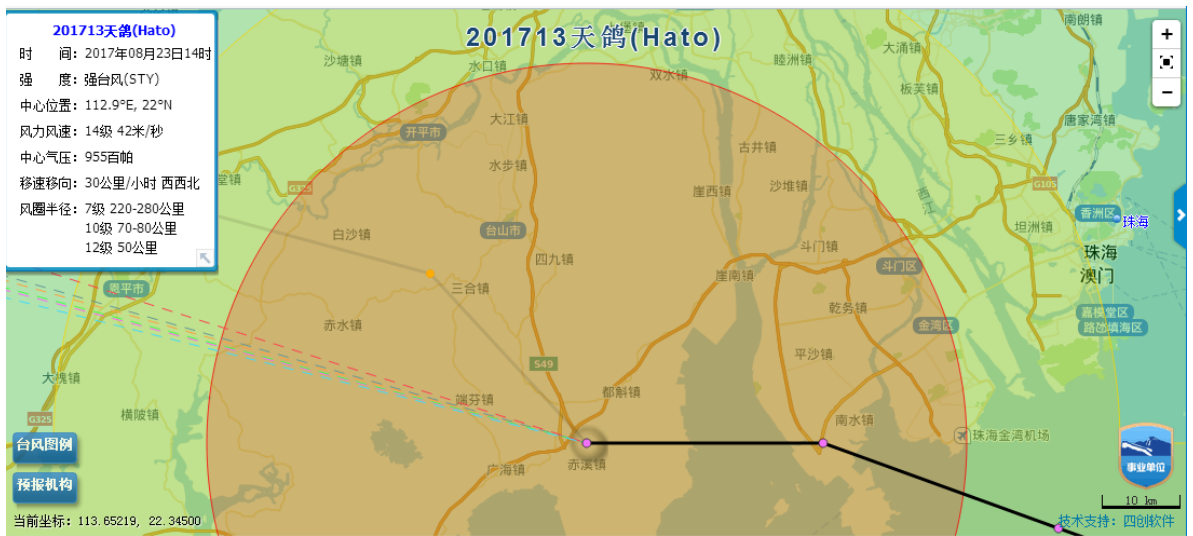
图 1、2017 年 13 号台风“天鸽”路径图

1400 时，台风中心位于台山赤溪镇，中心附近最大风力 14

级，12 级风圈半径 50km，10 级风圈半径 70-80km。

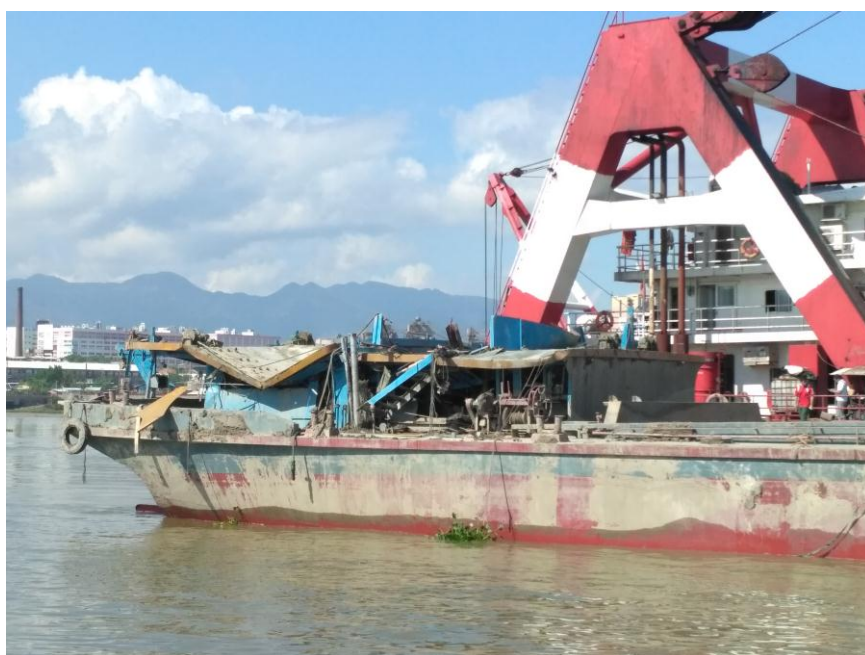
图 9、“粤韶关货 3228”船打捞后的驾驶楼

（4）打捞后的“粤韶关货 3228”船经勘验显示船艏驾驶楼严重变形，二层甲板以上结构全部坍塌；船舶主体完好，其他部位无明显碰撞痕迹或碰撞造成的损坏。

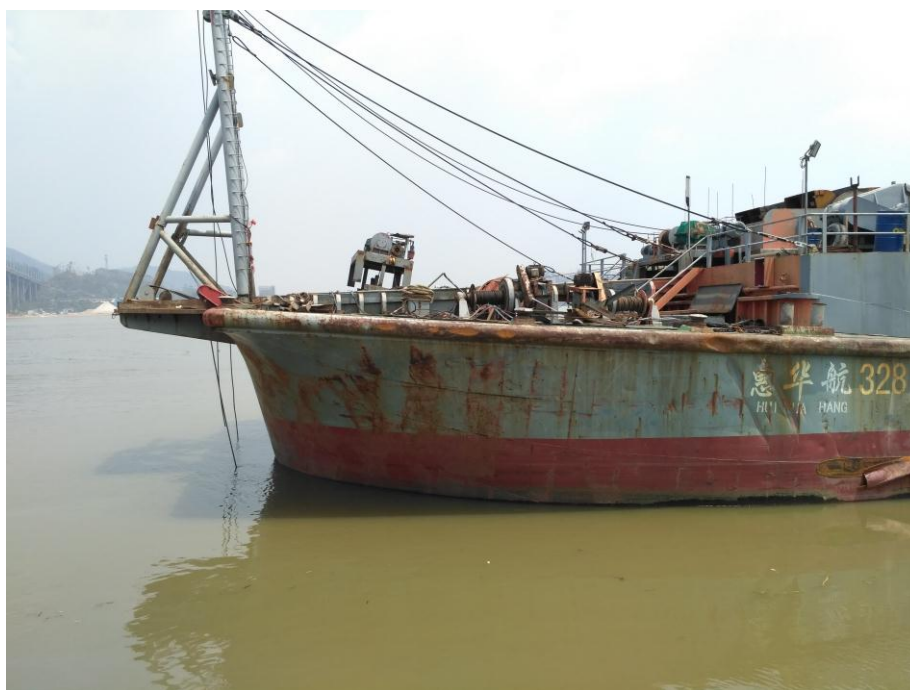
图 11、“惠华航 328” 船船艏左舷痕迹图

（2）船艏左舷侧（距离船体中心面垂直距离约 195cm）靠近船底位置有一道自上往下的划痕（编号为划痕 3），长约 150cm，宽约 25cm，该划痕的最左侧（正视图方向）宽约 25mm 明显较周围的划痕要深；

（3）左舷离船舯向船艏方向约 620cm 的舳部钢板有一处宽约 40cm 的凹痕（编号为凹痕 4），该凹痕方向垂直于船体中心面，由舳部钢板向船底延伸长约 650cm；

（4）左舷离船舯向船艏约 200cm 的海底门格栅有被压凹陷损坏的痕迹，损坏面积约  $50 \times 60\text{cm}$ ，该格栅正下方对应的船底位置有两处凹痕，分别是垂直于船体中心面的凹痕 5（宽约 100cm、长约 120cm），斜向右前方向的凹痕 6（宽约 33cm、长约 223cm），两处凹痕有部分重叠；

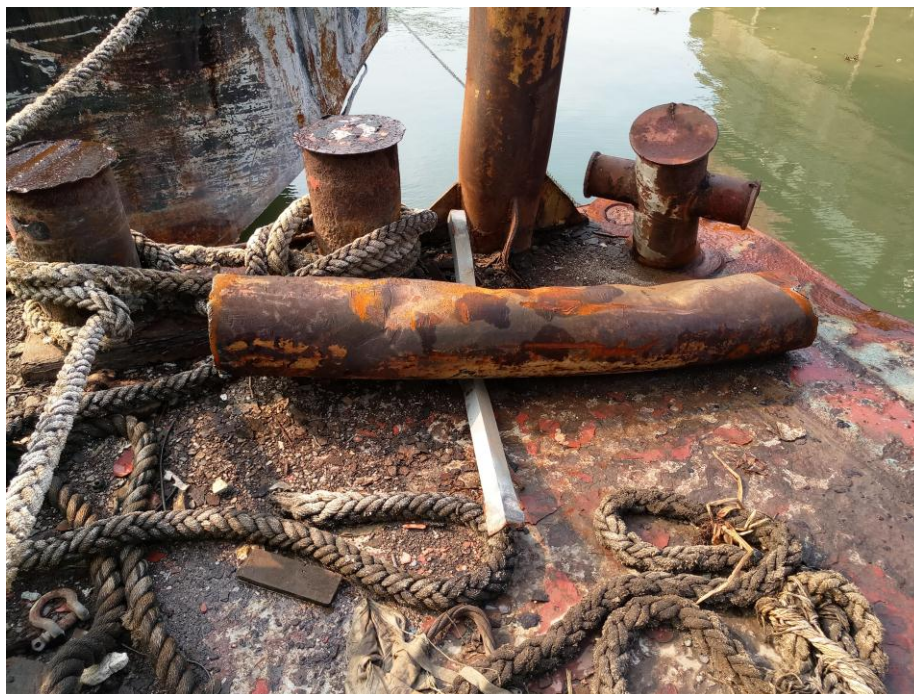
图 12、银湖拆船厂厂内趸船船舳左舷缆桩

(2) 左舷船舳有一处凹陷变形，尺寸约  $120 \times 80\text{cm}$ 。

(3) 有 3 组缆桩倾斜，缆桩上的盖帽均没有压迫变形。

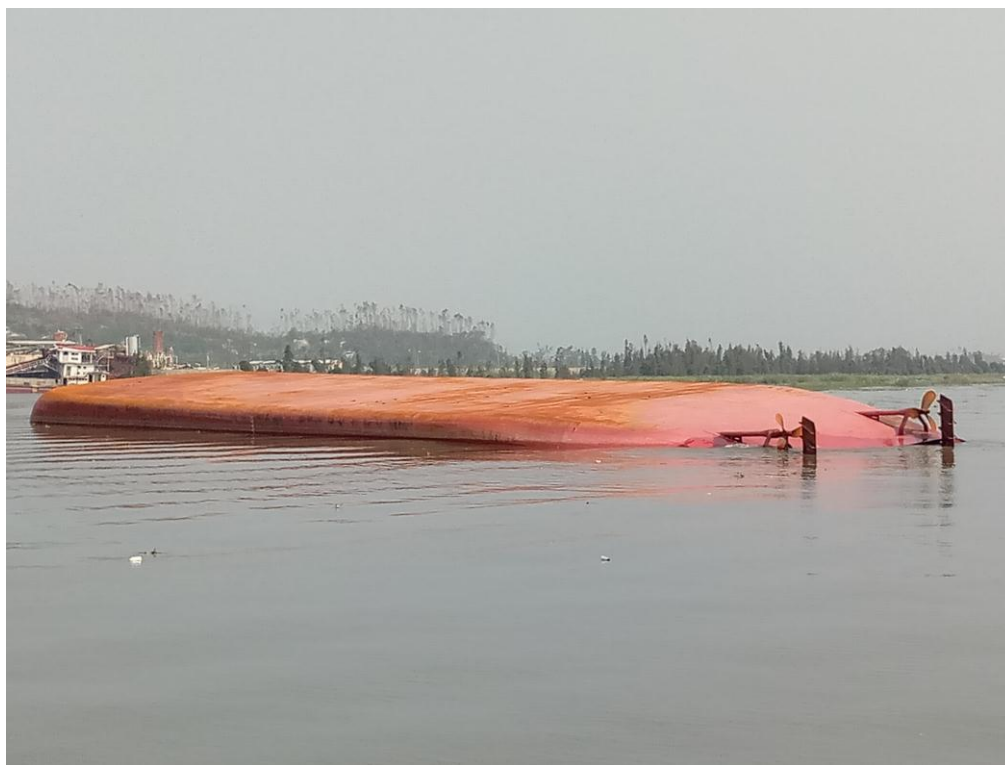
图 13：“粤韶关货 3228”船翻沉后的状态

事故造成“粤韶关货 3228”船翻沉，驾驶楼严重变形，二

层甲板以上结构全部塌陷，船上 2 人溺水身亡，船上所载 2048 吨孰料全损。
