# 清远“3·23”“华粤 333”船所属工作艇 翻沉事故调查报告

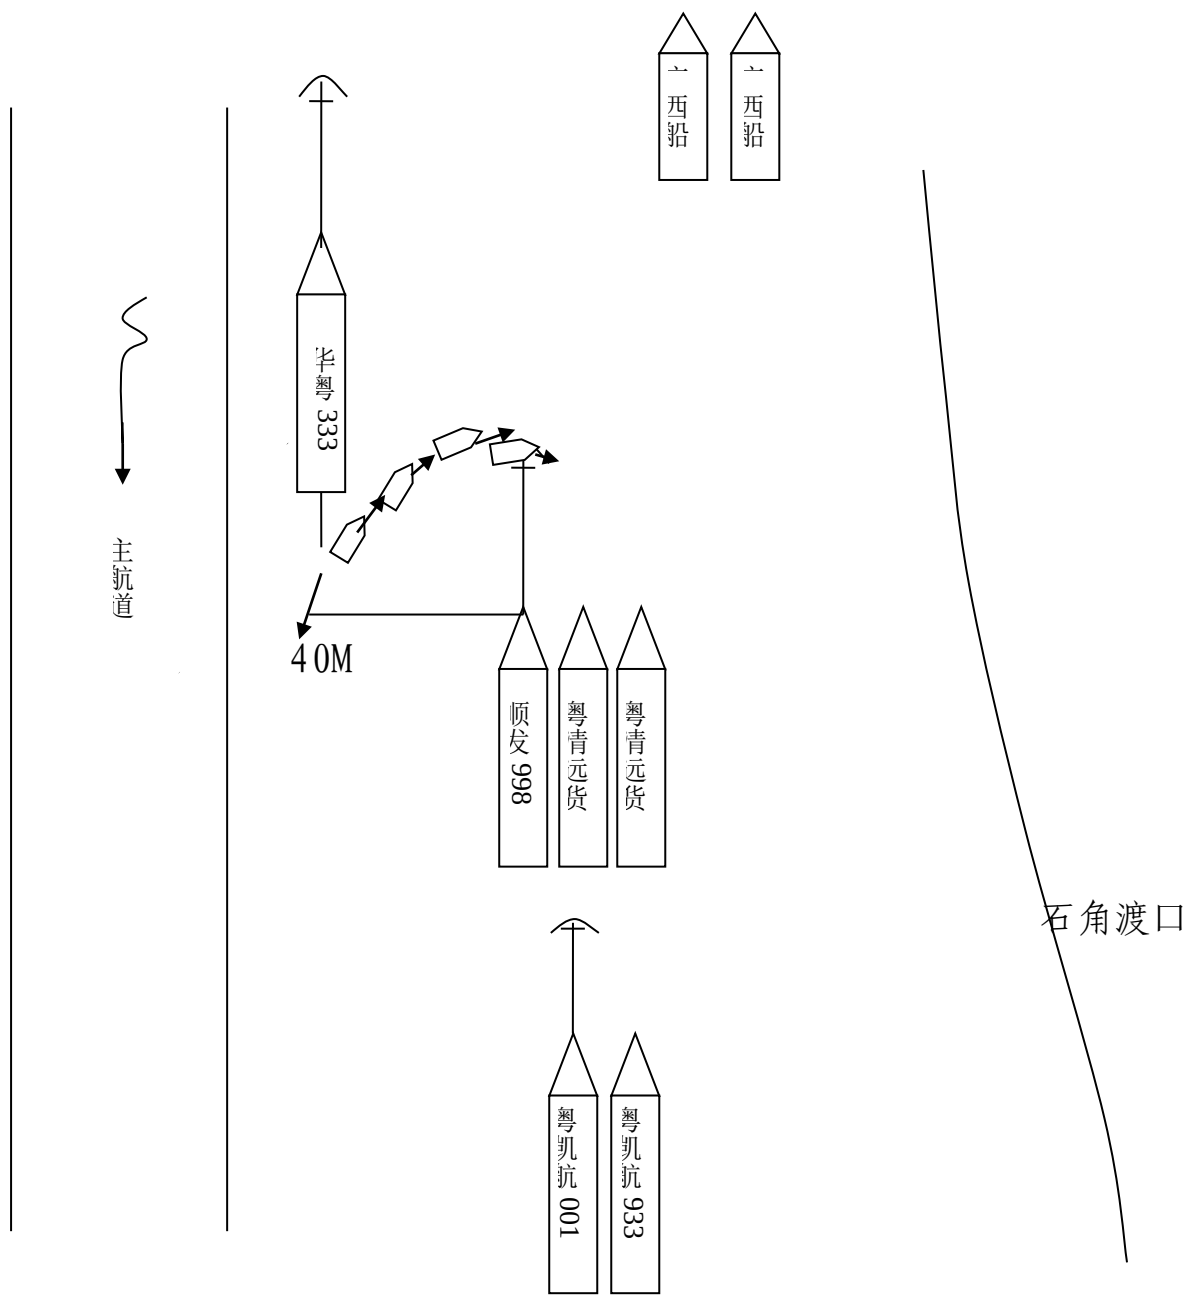
轮机员金\*和水手苏\*梅驾驶“华粤 333”船所属工作艇前往石角镇邮寄及购买物品，当时金\*驾驶工作艇并穿戴救生衣，水手苏\*梅未穿戴救生衣。金\*驾驶工作艇由本船船尾沿右舷上行准备横越在“华粤 333”船右后方约 30 米处锚泊的“顺发 988”船首，在横越“顺发 988”船首时，由于水流较急，约 1145 时工作艇与锚泊船“顺发 988”的锚链发生刮碰，工作艇随即翻沉，艇上两人落水。“顺发 988”船船员在听到呼救后随即又听到船底有“轰隆隆”的撞击声，该船船员随即跑到船尾，在右后方 10 米处发现一名穿着救生衣的落水者，在“顺发 988”船后方锚泊的船舶“粤凯航 001”和“粤凯航 933”船船员向落水者抛送救生圈及缆绳，落水者没有抓住，继续随水流方向漂移。“粤凯航 933”船船员随即将尾部工作艇释放并驾驶工作艇继续在水面进行搜寻，在该船右后方发现落水者金\*并送往石角岸边，后证实其为金\*。另一名落水者苏\*梅失踪。

上图为华粤 333 所属工作艇事发前航行动态示意图

(一) 船员驾驶工作艇时操作不当是事故发生的直接原因。船员金\*对北江洪水期水情判断有误，在水流流速较急的情况下贸然驾驶工作艇，未采取有效安全防范措施、选择错误航路横越他船船首，驾驶工作艇时操作不当是事故发生的直接原因。
