MAIR060700201909

# **扬州“9·10”三无扫煤船人员落水死亡 事故调查报告**

编制单位：扬州海事局

编制时间：2019 年 10 月 30 日

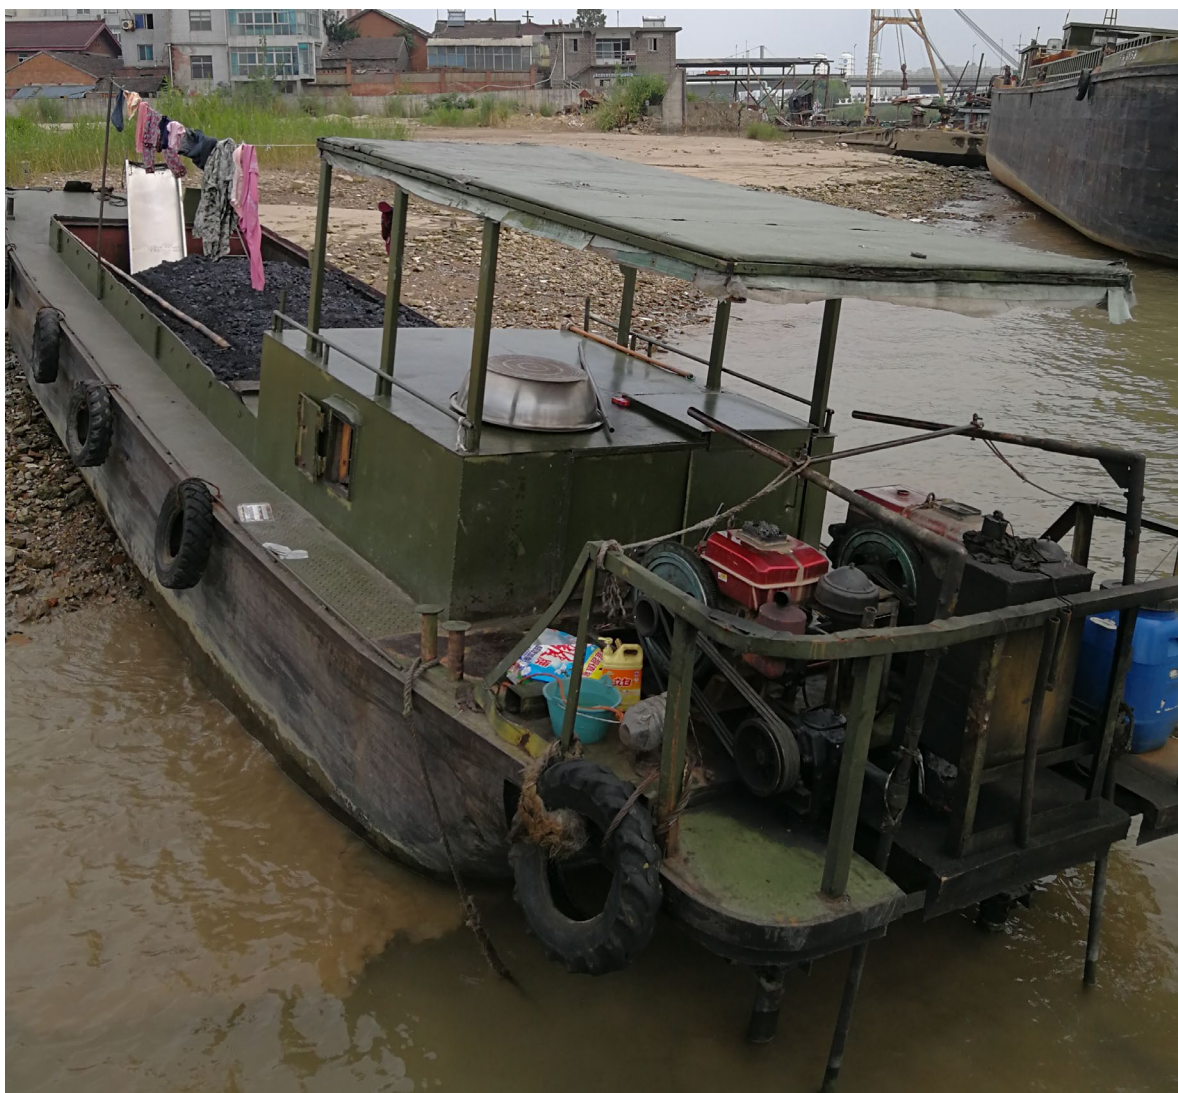
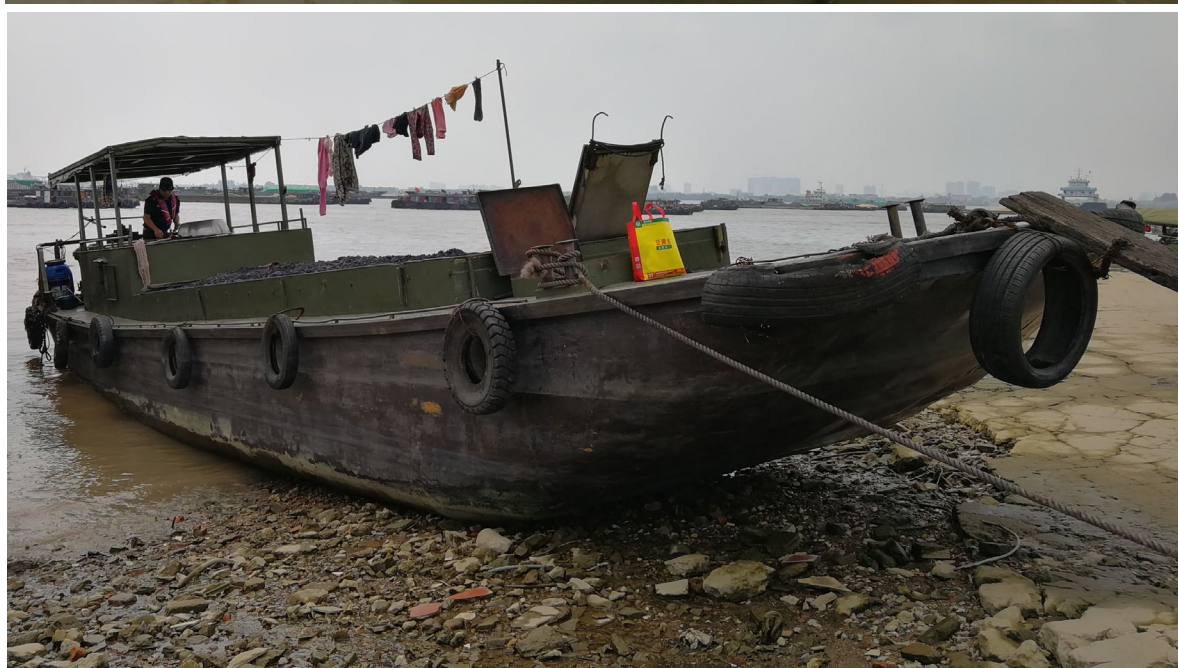
图 1、2：事发“三无”扫煤船勘查照片

经调查，事发“三无”扫煤船为任某章、罗某华夫妇所有，属于自购的旧船只，未经船舶检验和登记，未配备高频电话、AIS等助航设备，船上未发现救生圈、救生衣等救生设备。

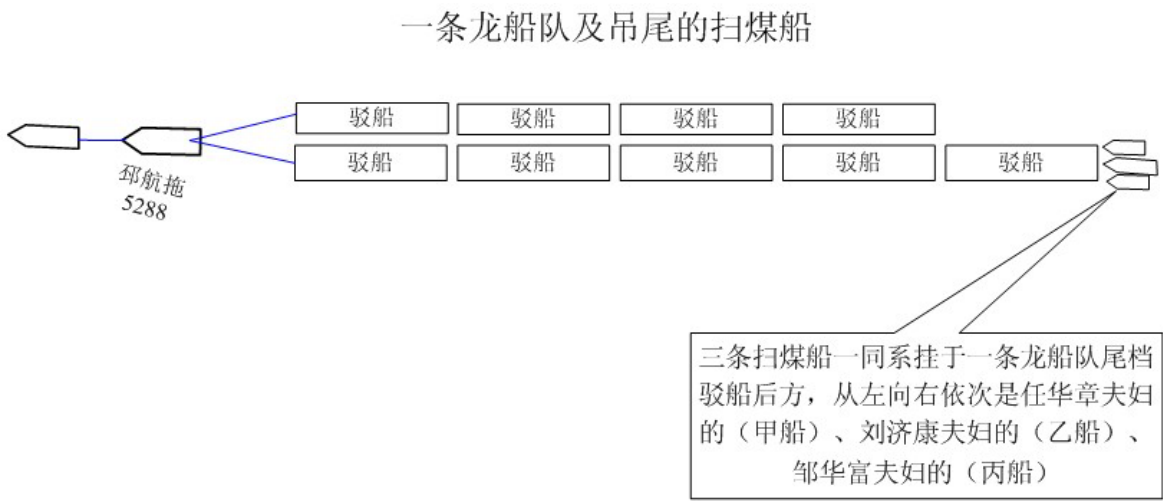
事发时，一同吊挂于船队后方的还有另外两艘扫煤船。三船并帮，从左到右依次是任某章夫妇扫煤船（甲船）、刘济康夫妇（乙船）、邹华富夫妇（丙船）。驳船编队及扫煤船吊尾情况如图3所示。

图 3：扫煤船吊挂的一条龙驳船队示意图

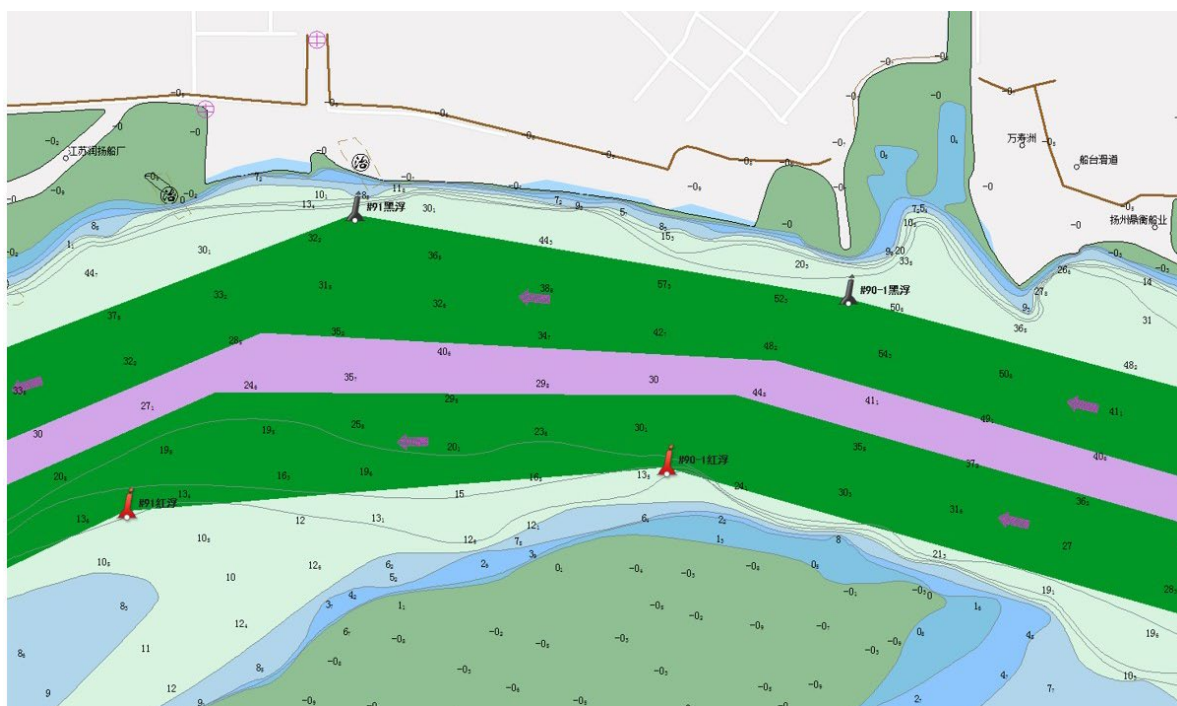
事故水域位于长江口岸直水道嘶马弯道上端，凸向左岸，弯曲率较大。长江#90-1、#91 红浮附近为弯道拐点，水道在此处由西南-东北走向，转为西北-东南走向。如图 4 所示。

图 4：嘶马弯航道图

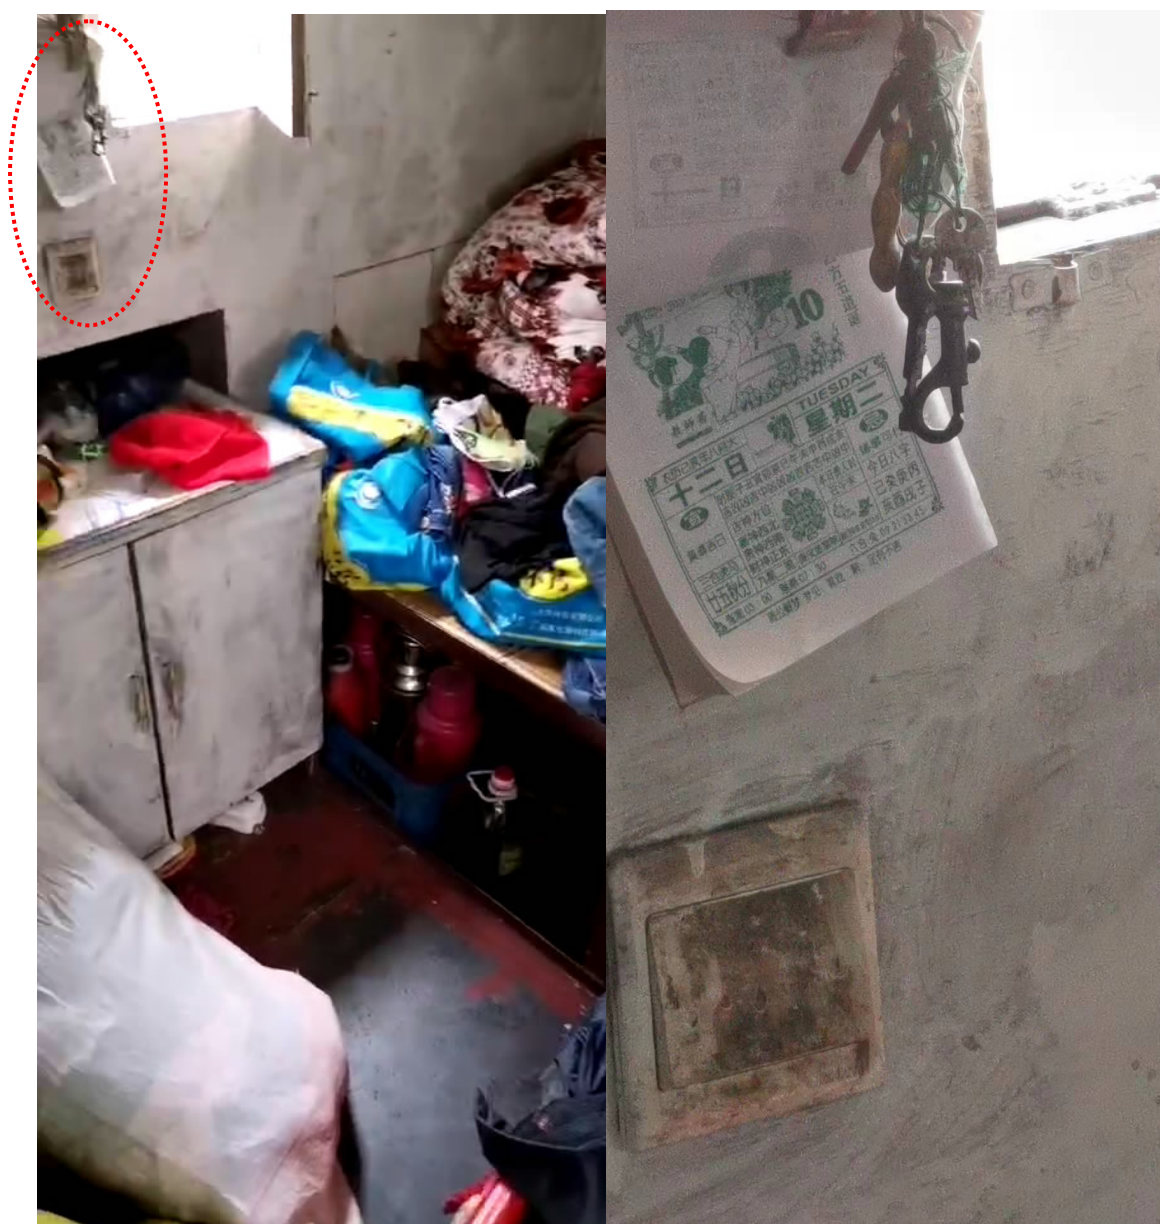
1. 根据现场勘查发现，事故扫煤船生活舱内的日历翻至 9 月 10 日。如下图 5、6 所示

图 5、6：扫煤船生活舱内挂墙日历

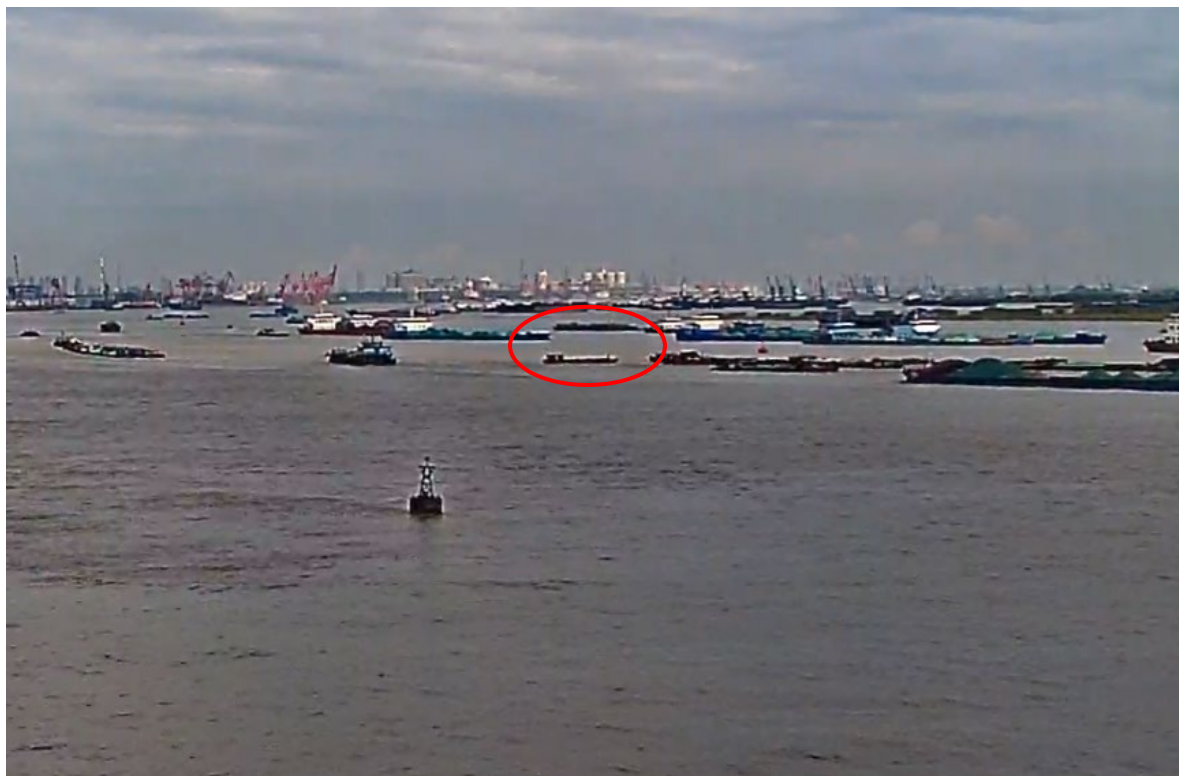
2. 据泰富码头下端 CCTV 监控视频显示，2019 年 9 月 10 日 1425 时许，帮靠在一起的“三无扫煤船”轮从帮靠的船队脱离，经勘查，CCTV 时间较北京标准时间快 1 分钟。

图 7：事发时，泰富码头下端 CCTV 监控视频图像
