## 清远 “1·12” “桂顺 666” 自沉事故调查报告

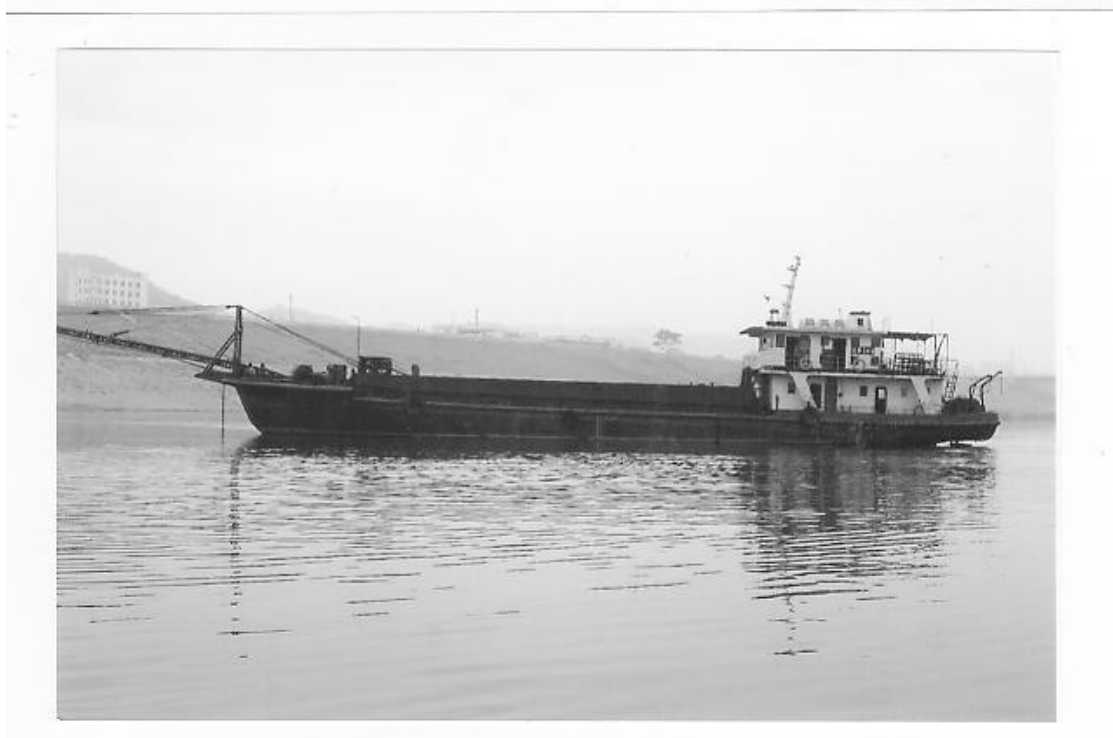
图 1 “桂顺 666” 船（船舶登记系统提供）

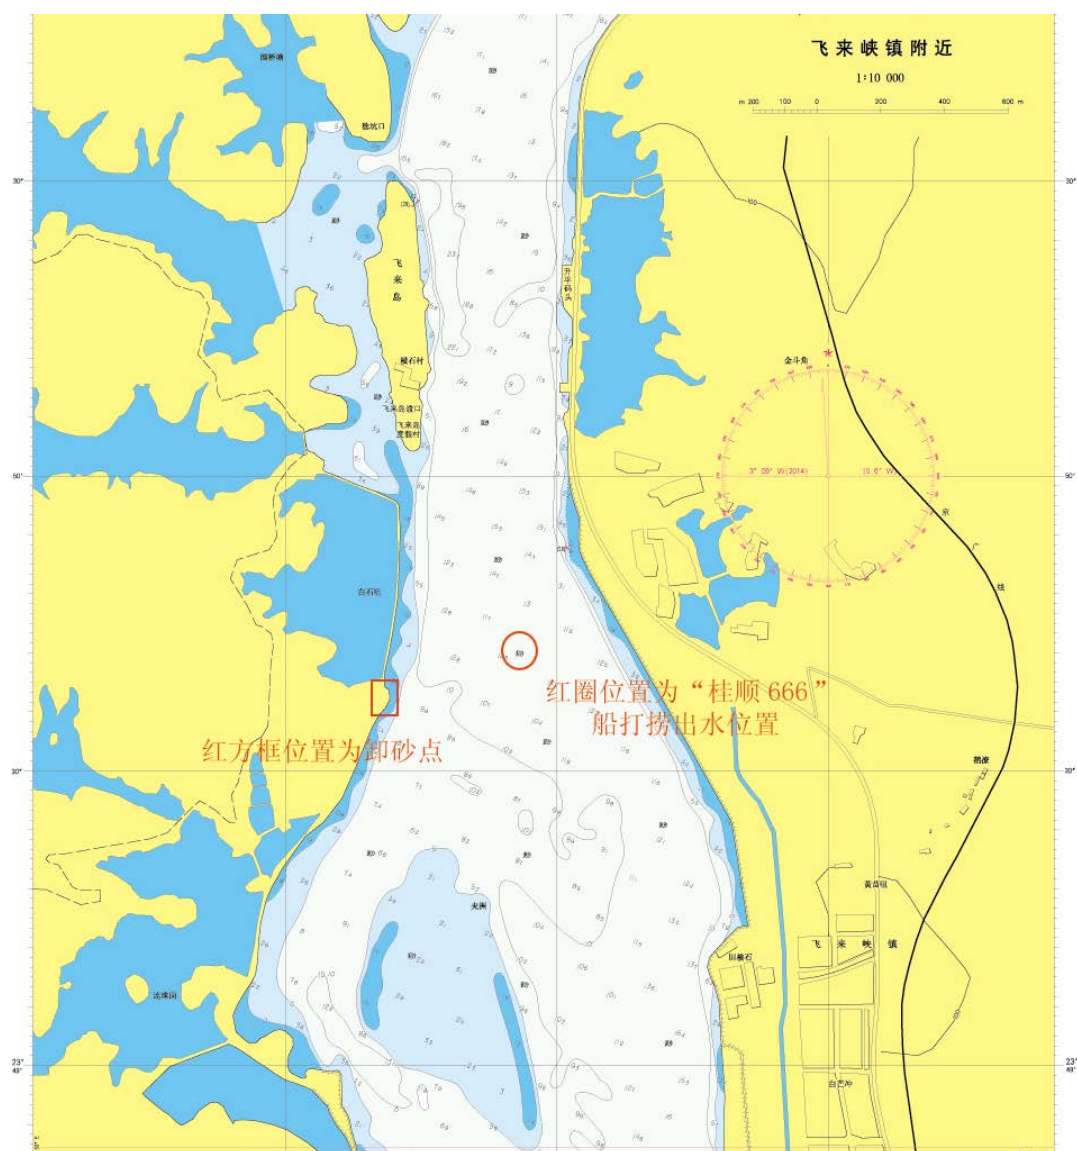
图 2 “桂顺 666” 船打捞位置及砂场位置示意图

根据罗\*清及相关人员所述，“桂顺 666”船平时作业卸砂点在沉船附近的右岸，经过勘查，卸砂点距“桂顺 666”船打捞出水位置约 500 米的右岸（如图 3 所示）；据罗\*清所述，“桂顺 666”船抽砂作业时船头向上游，据此分析“桂顺 666”船翻沉前是在抽砂作业完成后向左转向准备驶往卸砂点。

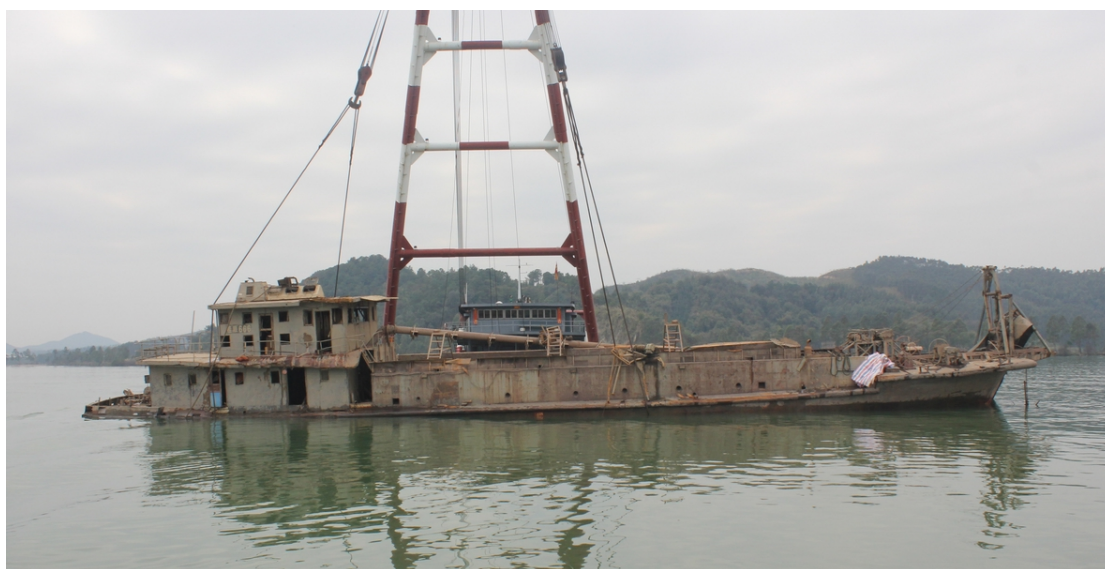
图 3 为刚打捞出水的“桂顺 666”船

根据打捞船“粤怀集工 0008”船上潜水员反映，“桂顺 666”船沉在水下时是左舷向下侧翻在河底，船舱开口向右岸，船底向左岸，船头向上游稍微向左岸，船身中部下方有高出周边河底 1-2 米的沙堆。

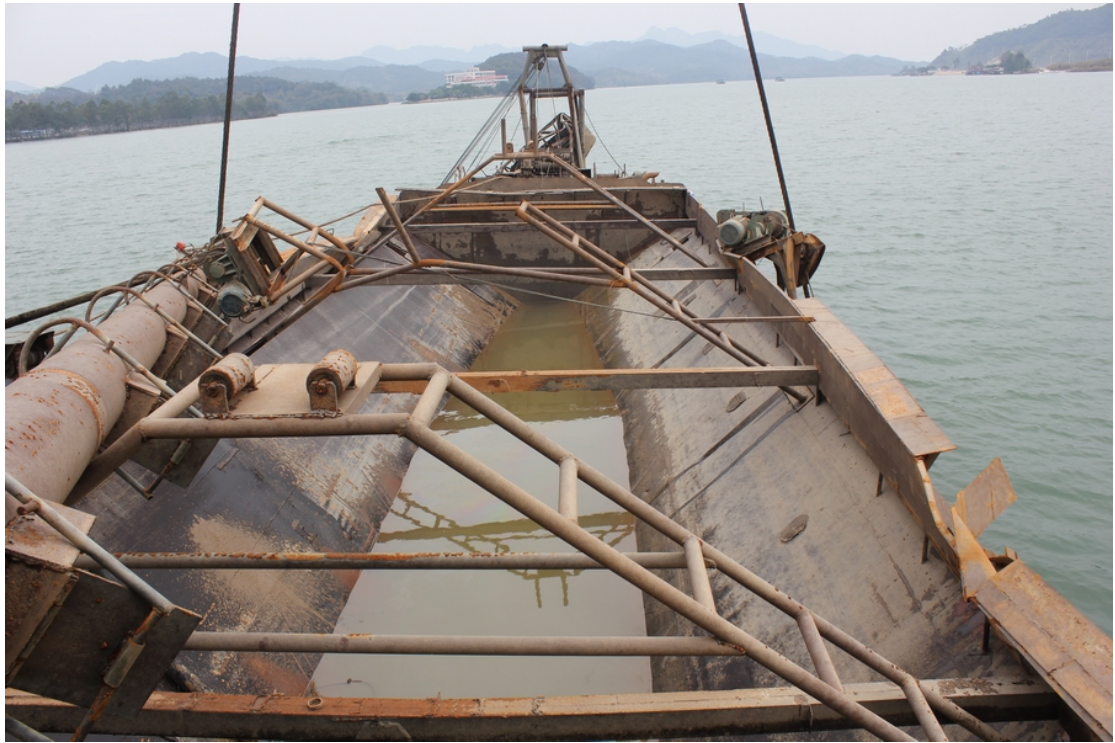
图 4 为刚打捞出水的“桂顺 666” 船船舱

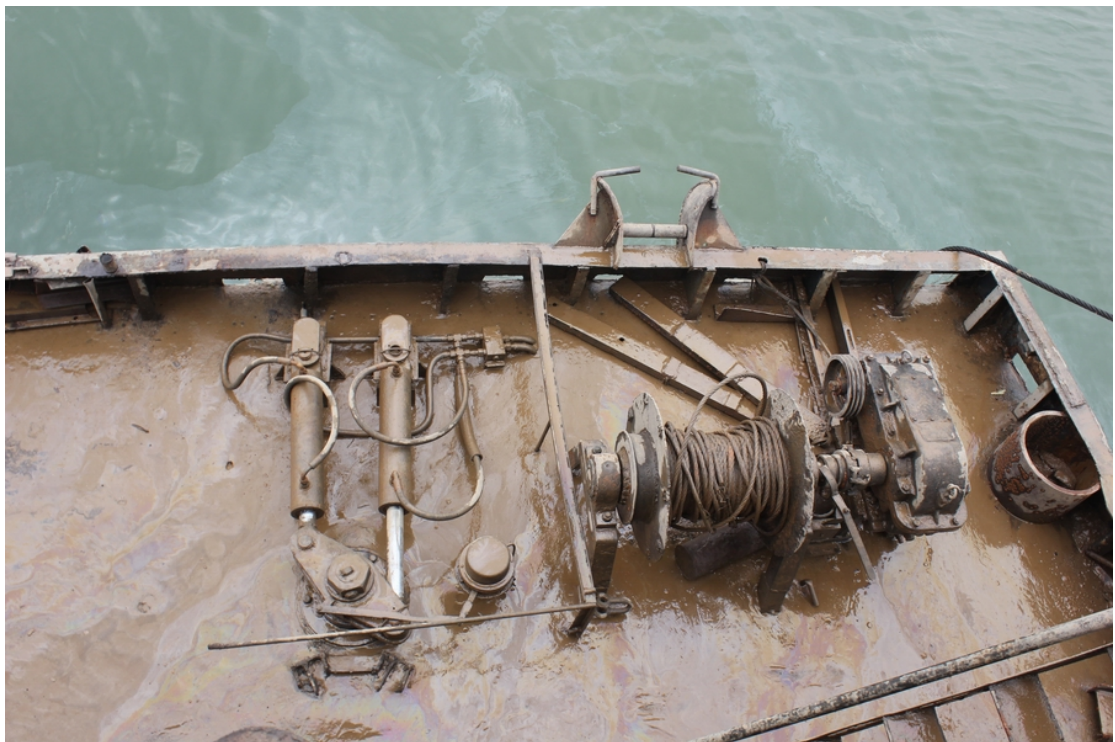
图 5 为刚打捞出水时“桂顺 666” 船的舵机处于左满舵状态

2、据原驾驶兼管理人员黄\*文所述及现场勘验结论，“桂顺 666”船的舵机是由主机带动运作的，主机油门处于怠速状态，变速箱处于空挡状态，而舵机是打左满舵，据此分析“桂顺 666”船在翻沉前是左满舵状态；
