MAIR190000201901

# 广东汕头“4·15”“金源轮 6 号”轮 自沉事故调查报告

**编制单位：汕头海事局**

**编制时间：2019 年 10 月 21 日**

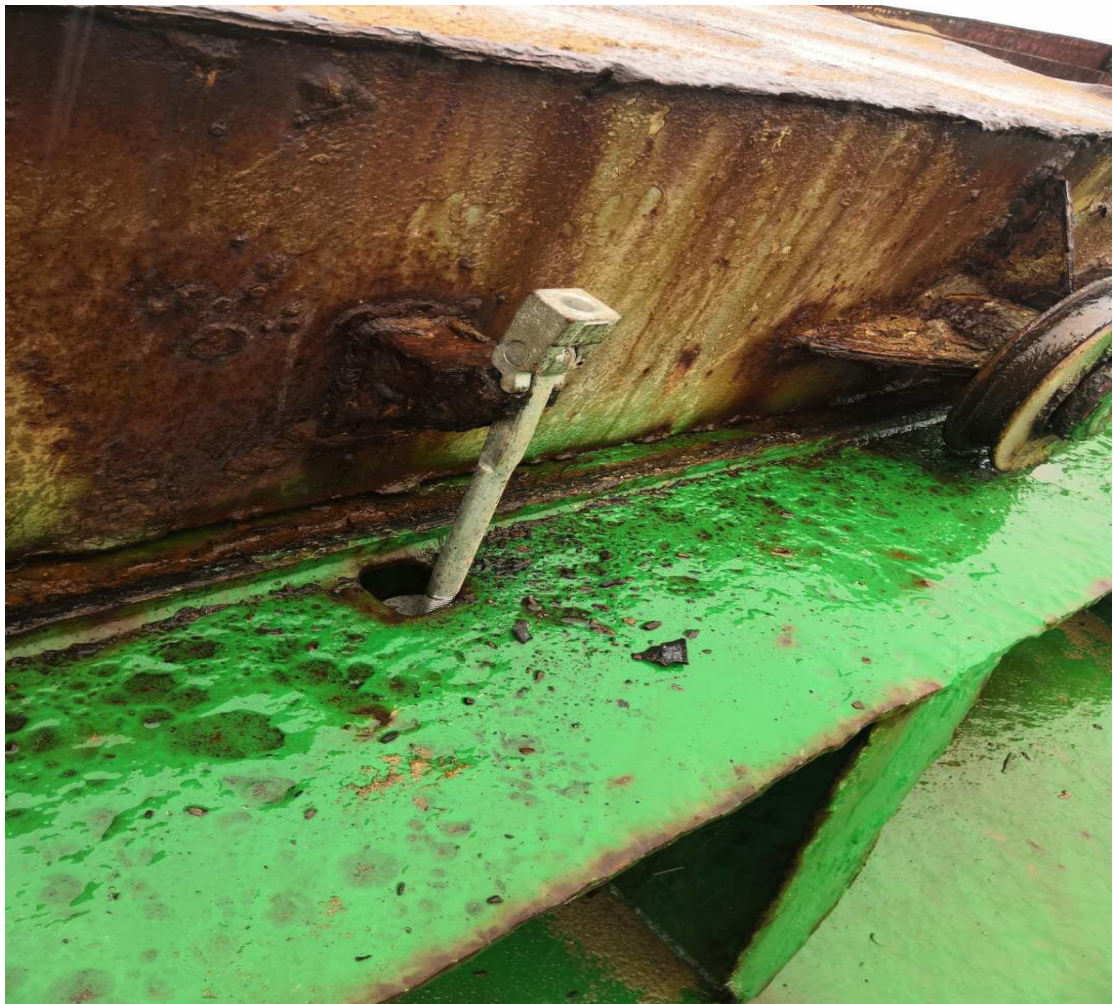
2. 船舶装完货后，对两个货舱进行平仓，平仓后进行关舱，大副指挥船员用船首锚机绞钢丝绳拉动钢制舱盖的方式将所有四块钢质舱盖板拉到位后，没有按照体系“SI0703 船舶开航前须知 12.1.2”规定的要求检查货舱的密封情况，未及时发现船员没有将货舱盖的短杆锁紧器上锁。

图 4：货舱盖短杆锁紧器（拍摄于同类型船舶“金源轮 5 号”）

1. 船舶没有使用货舱盖短杆压紧器将货舱盖锁紧，船舶遭遇恶劣天气，货舱盖移位，船长对大风浪的危害估计不足，船舶应急处理不及时，货舱进水导致船舶稳性不足和大风浪中船长操纵不当是造成事故的直接原因。

1) 船舶装完货后，大副王 x 武指挥船员平仓后用船首锚机将每一块钢质货舱盖拉到位，但没有按照体系要求检查舱盖板是否使用货舱盖短杆锁紧器固定好舱盖板。

1. 汕头市 xxx 船务有限公司要增加对船舶检查频次，督查所属船舶严格按照体系“SI0703 船舶开航前须知 12.1.2”规定的要求落实各项安全措施，尤其要检查货舱的密封情况，确保船舶在开航前保证货舱风雨密。

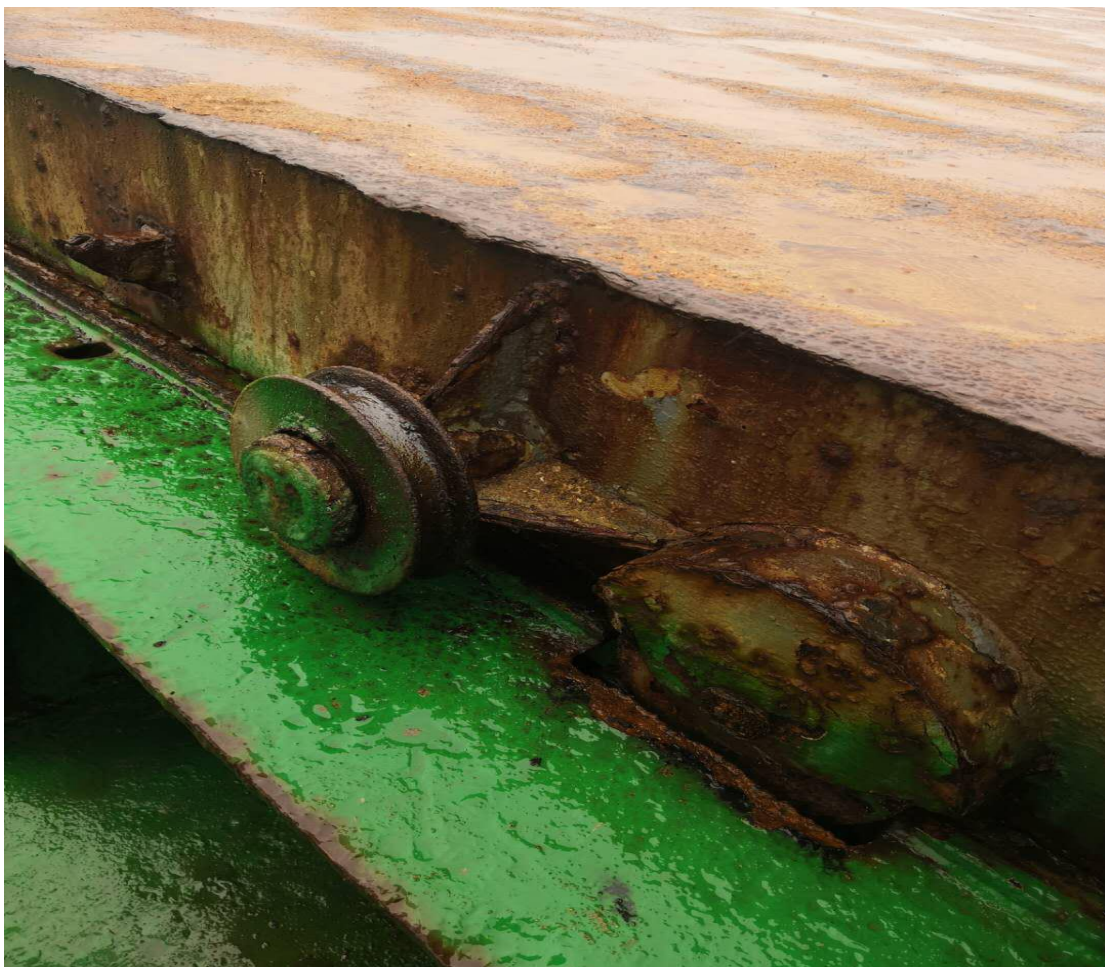
图 5：货舱盖拉到位的状态（拍摄于同类型船舶“金源轮 5 号”）

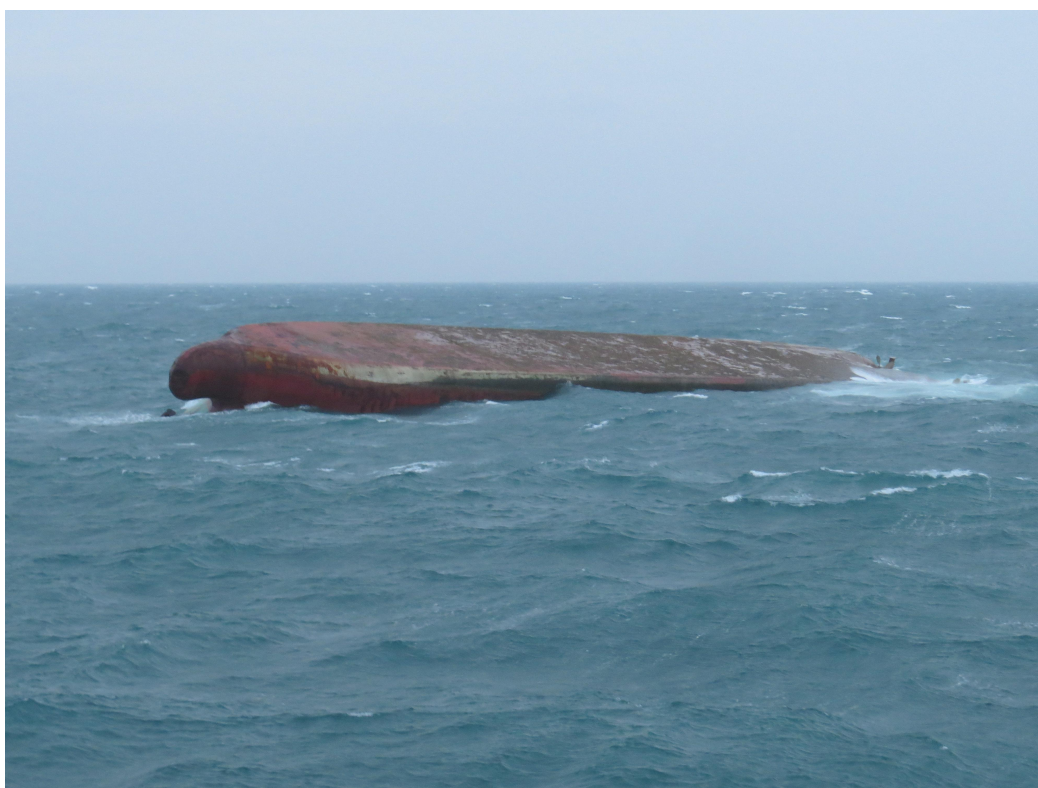
0430 时船舶右倾  $3^{\circ}$ ，船长指令大副到甲板检查，大副检查后发现两个货舱的第一块舱盖板均向前向右脱离轨道错位移开约 30 公分，货舱进水，立即通知机舱排水，组织人员将移位的舱盖板复位，由于舱盖板错位，风浪较大无法将舱盖板复位。

1003 时船舶向右倾覆倒扣在水面。

图六：“金源轮 6 号”翻沉状态
