## 珠海“5·21”“粤友联 68”轮自沉事故调查报告

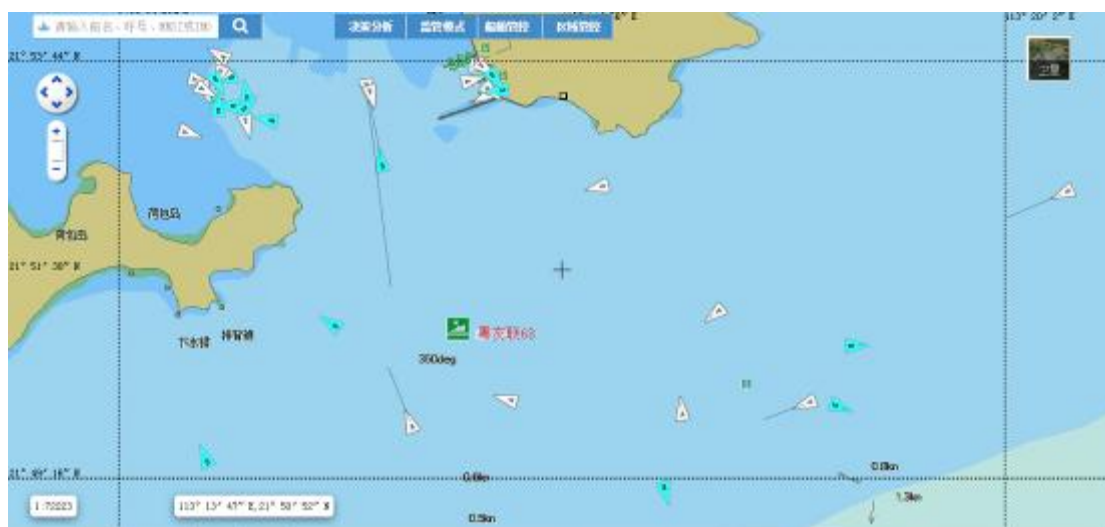
图 2: “粤友联 68”轮沉船位置示意图

“粤友联 68”轮沉没于珠海港主航道 7 号浮东北侧约 0.6 海里水域(沉没概位:  $21^{\circ} 50.852' N, 113^{\circ} 13.744' E$ ), 事故水域位于高栏港进出口航道附近, 同时也是大西水道交通密集区, 航经此水域船舶众多, 通航密度较大; 海图显示事发水域水深约 11 米, 底质为沙泥。

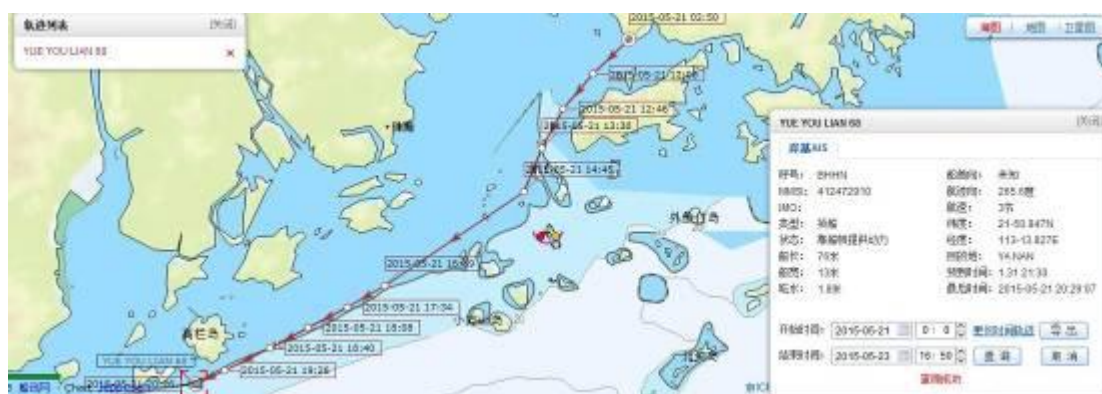
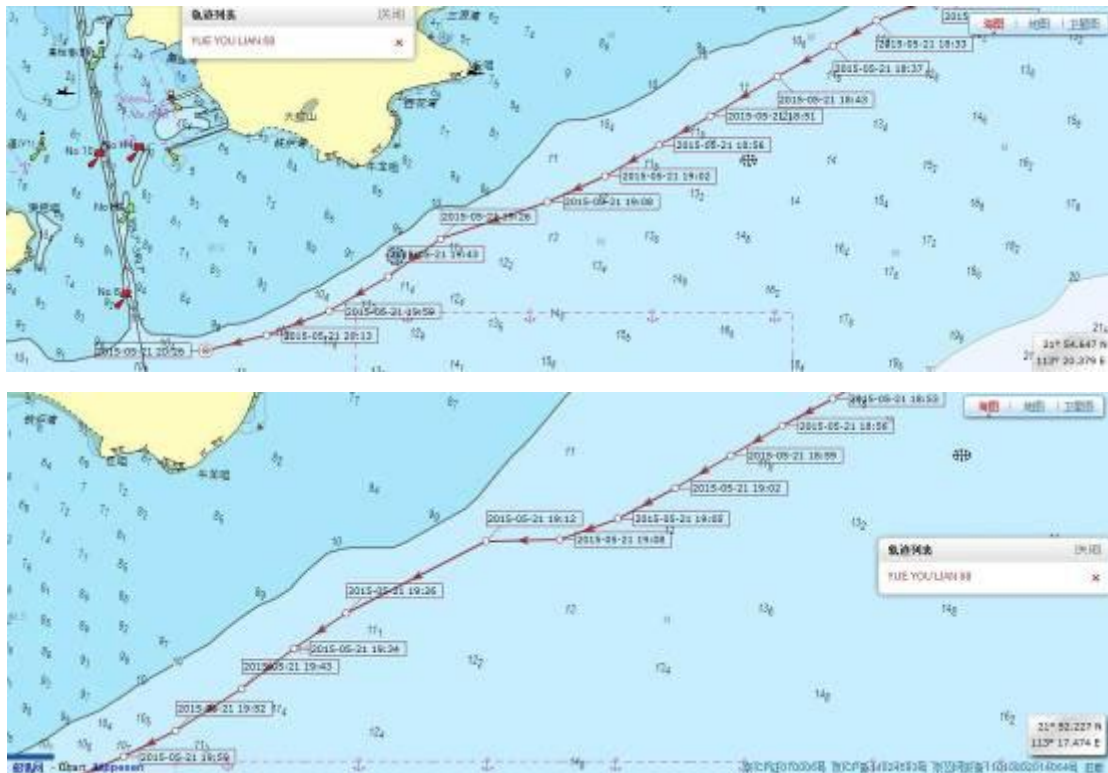
图 3： 事故航次船舶 AIS 轨迹图

约 2030 时，船舶漂航至珠海港主航道 7 号浮东北侧约 0.6 海里水域沉没（沉没概位： $21^{\circ} 50.852' N, 113^{\circ} 13.744' E$ ）。

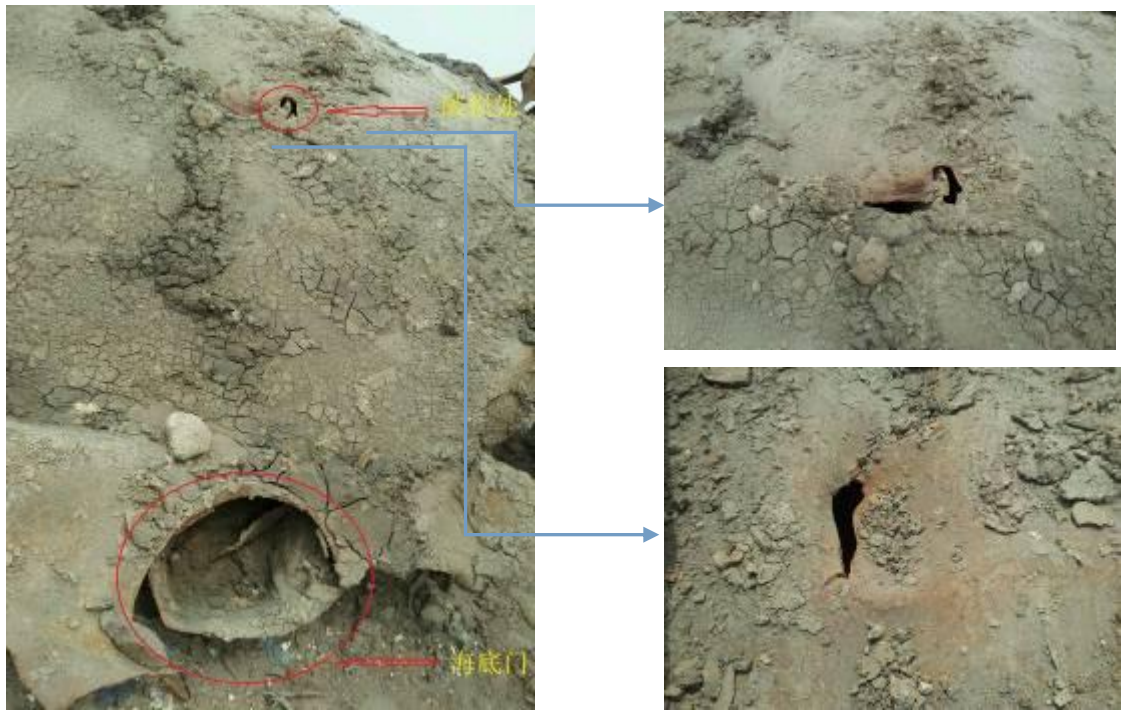
“粤友联 68” 轮于 2015 年 7 月 5 日全部拆解打捞出水，对难船解体打捞船体现场勘验发现位于海底门靠船中 1 米左右位置有约  $2\text{cm} \times 15\text{cm}$  破洞，呈内部凹陷状，结合船员陈述，可以确定事故时进水位置就是此处破洞。

图 4 船体破损照片

根据船员陈述，船舶进水位置位于机舱海底阀附近，“进水位置水花喷起一米多高”，“用手按不住”可见进水量较大。结合现场勘验情况，船舶海底门靠船中 1 米左右位置有约 2cm\*15cm 破洞，与船

员描述的进水位置吻合。因此，可以确定事故主要原因是船体破损导致机舱大量进水，船舶失去储备浮力，并致主机、舵机等设备先后失效，船舶在失去控制不能完成冲滩抢险的情况下沉没。

调查发现，船舶装卸港作业时采取整车倾倒和挖机直接进舱作业都会给船体带来损伤。据船员陈述，“粤友联 68”轮在卸货时经常坐底搁浅，时常听到船底碰石头的声音，船舶卸货时也多次出现边舱破洞漏水船舶进厂修理的情况。因为以上情况，船舶船底板在开航时已存在此类的损伤。

约 1900 时，船舶航行于高栏岛东南面水域，浪高约 2 米，船舶横摇。根据其他船员描述，未发现船舶在事故发生过程中有碰到不明物体的异响或船身抖动等异常情况，因此，船舶进水口极有可能是在重载和大风浪同时作用下，船体受张力影响，船底板受损处崩开，造成机舱进水。
