## 珠海“6·24”“海邦达 198”轮自沉事故调查报告

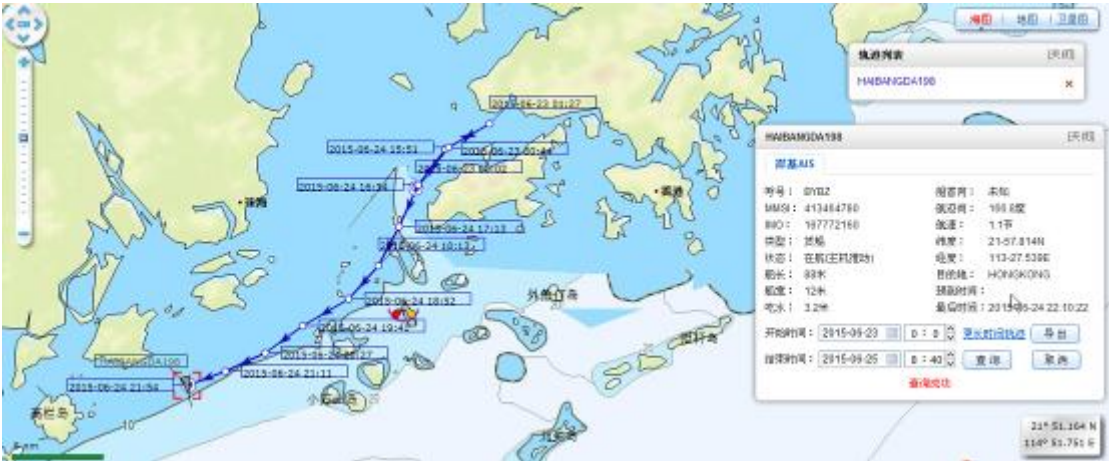
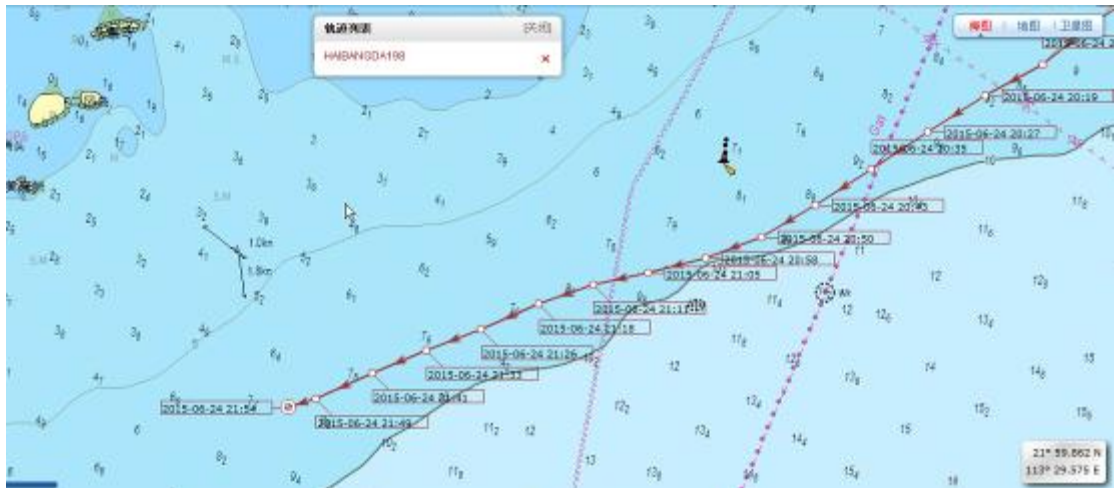
图 3: 事故航次船舶 AIS 轨迹图

约 2230 时，“海邦达 198”轮在三灶岛大头角东南约 4 海里水域时倾斜沉没（沉没概位： $21^{\circ} 57.809' N, 113^{\circ} 27.538' E$ ）。

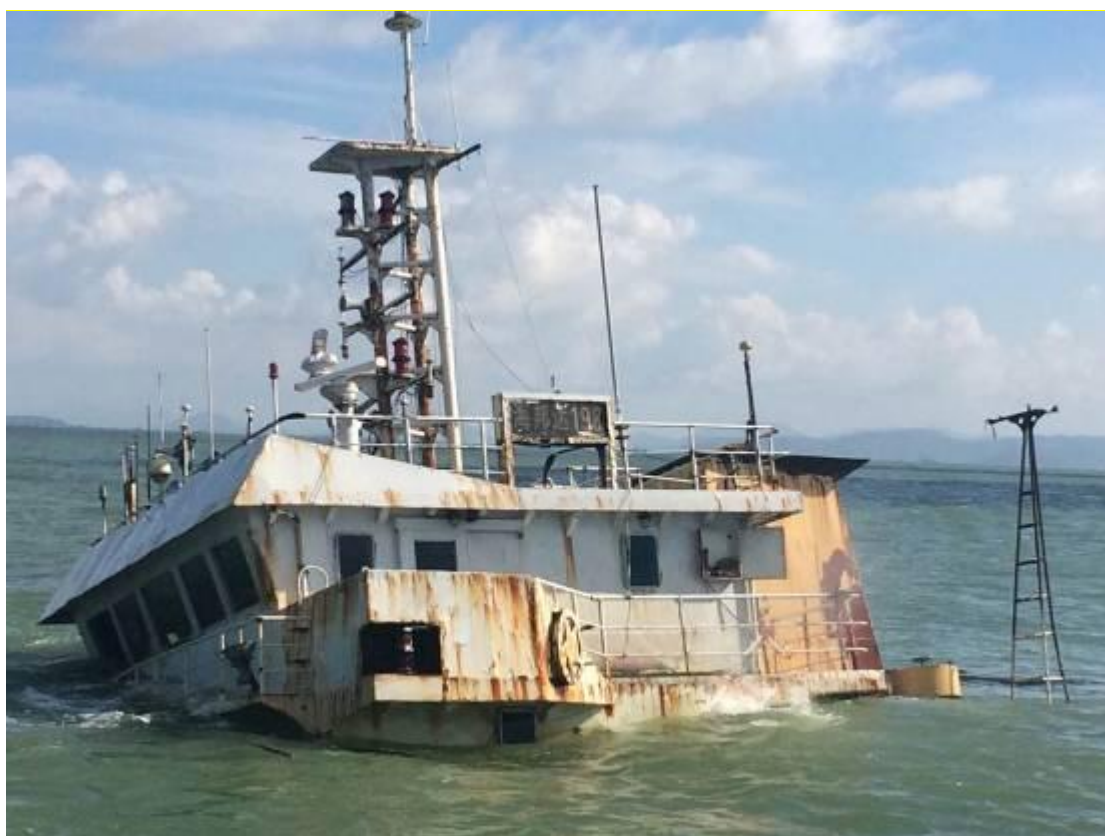
图 4 难船沉没现场照片

事故发生后，深圳市 XXX 船务有限公司委托正力海洋工程有限公司开展沉船探摸、应急警戒及沉船打捞作业。根据探摸报告，“海邦达 198”轮沉没于  $21^{\circ} 57.809' N, 113^{\circ} 27.538' E$  位置水域，船体驾驶台及桅杆整个露出海面，船艏桅杆露出海面约 6 米，船艉桅杆露出海面约 10 米。船首向  $251^{\circ}$ ，舱盖板呈打开状态，船体右倾约  $13^{\circ}$ ，左舷陷入淤泥约 3.2 米，右舷陷入淤泥约 5.9 米，未发现船舶存在破损。

根据“海邦达 198”轮船员陈述, 船舶在沉没前有较严重右倾, 并致货舱进水, 事故发生前值班船员未发现有其他异常情况; 根据难船探摸报告, 难船船体在海底右倾约  $13^{\circ}$ , 且泥面以上船体未发现破损情况。以上证据表明, 船舶在事故发生时存在右倾, 且右倾导致

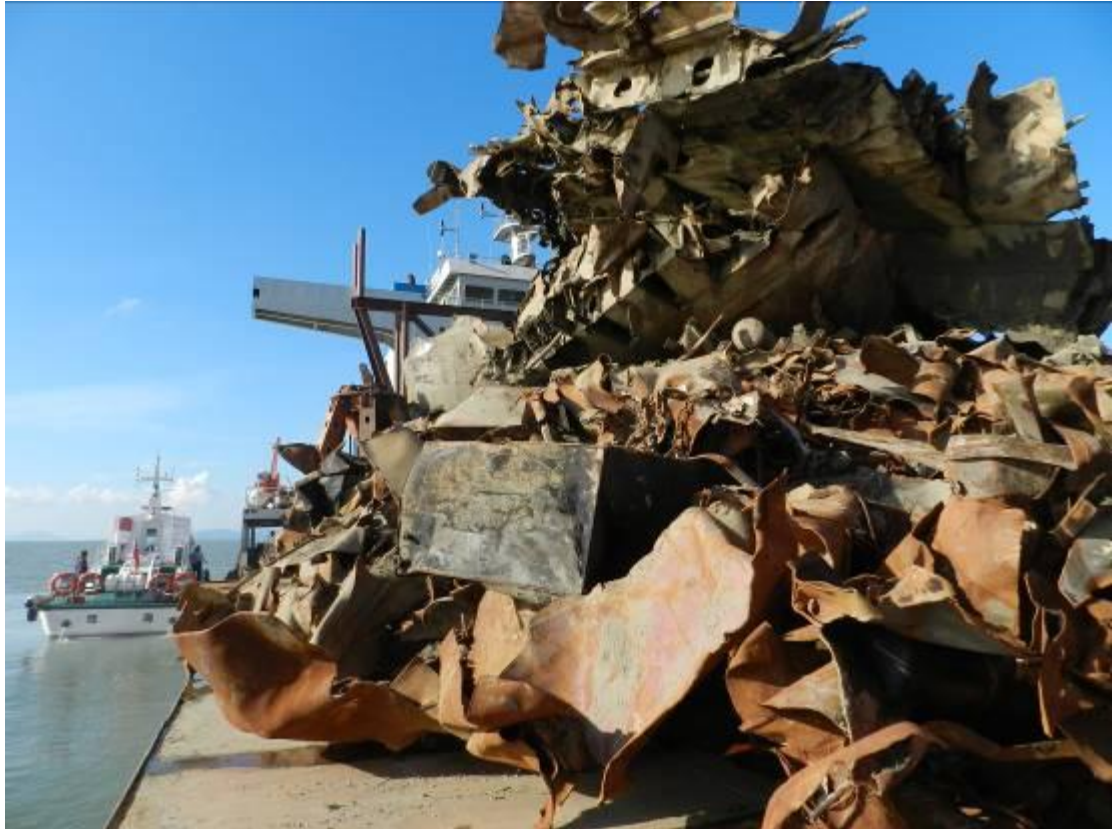
图 5 沉船残骸堆积现场照片

船残骸堆积在施工作业船舶甲板上，执法人员在残骸现场勘验时发现外层堆积的船底板有两处破损漏洞，且周围钢板均呈外翻状，可能是工程抓斗打捞作业所致。由于受堆积空间等因素影响，执法人员不能对所有残骸碎片进行详细检查。
