# 肇庆“2·19”“番运机 1040”船沉没 事故调查报告

#### 1. “番运机 1040”船

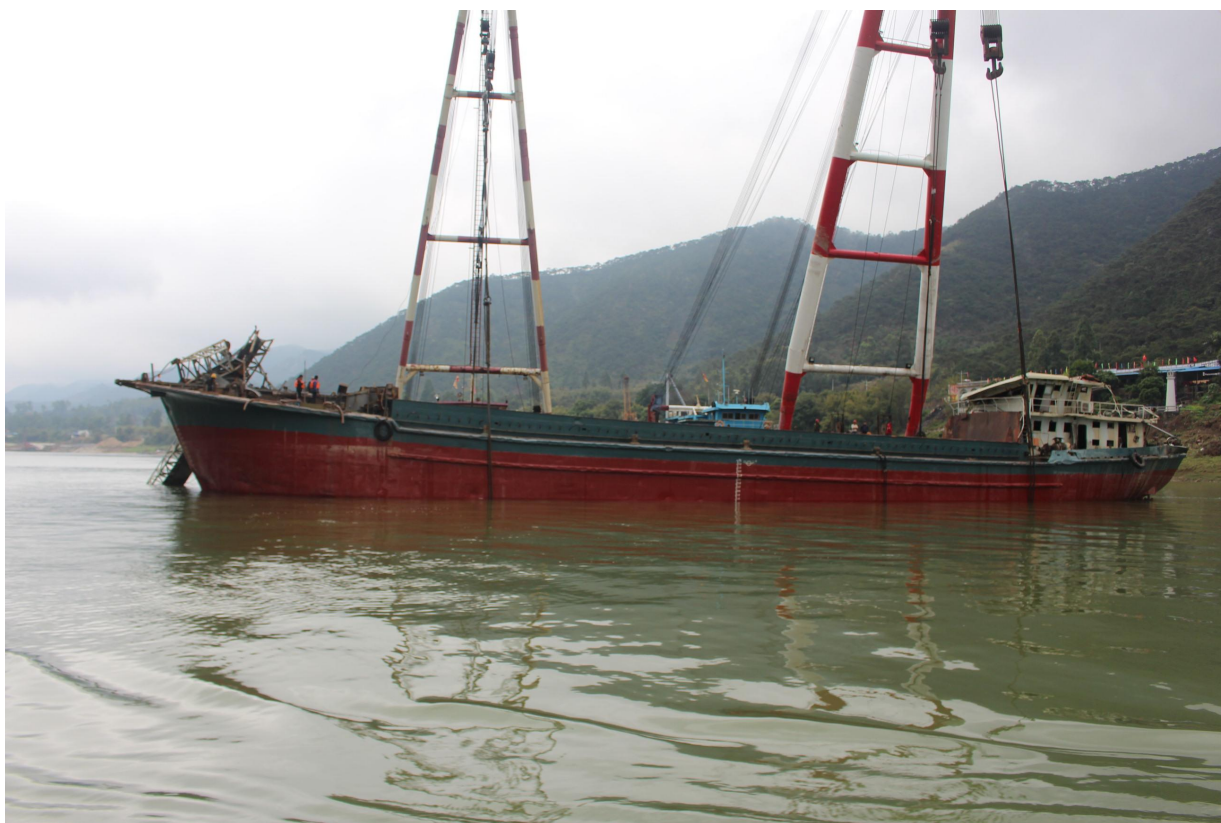
（“番运机 1040”船正面照）
