# 肇庆“04•23”“粤清远货 6229”船 自沉事故调查报告

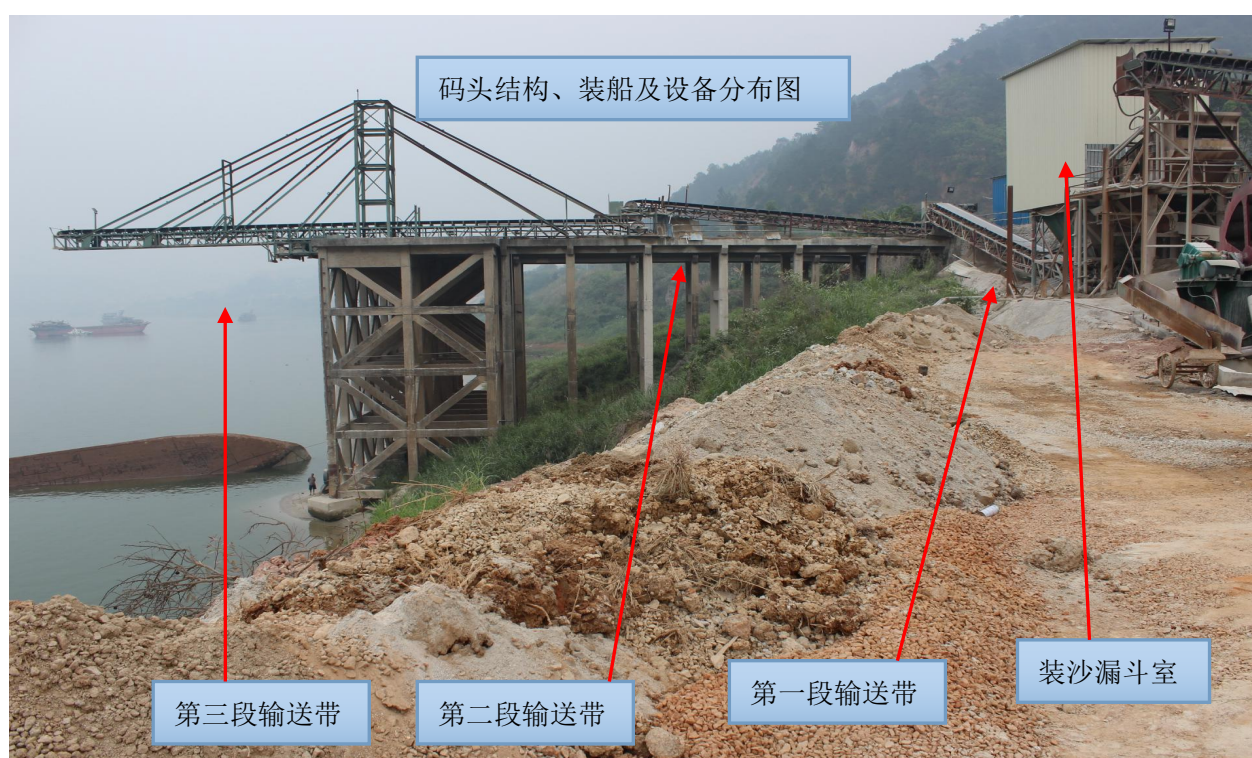
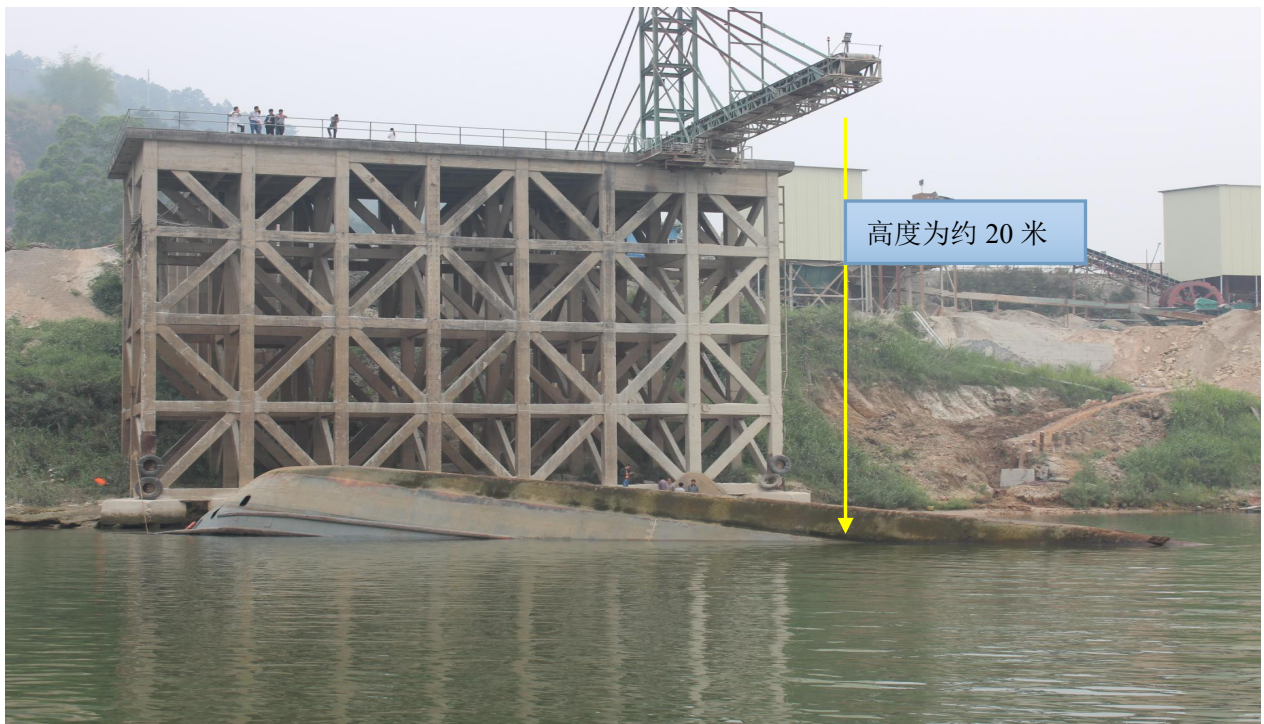
### (1) 码头装船港机设备结构分布情况。

该码头皮带输送带为 1.2 米，与评估报告及专家意见不符，该码头输送带超荷载输送货物。

码头装卸工艺设计为锚泊作业。经勘查，在码头工作平台范围上下游各设置 1 个系船柱，在码头框架结构下游岸边约 10 米打了 9 根桩，不满足《码头附属设施技术规范》（JTJ297-2001）等相关规范对系船设备设施的要求。

控制平台设置电铃用于船岸联系。码头通过电铃及手势等方式与船方联系，没有建立船岸联系的职责制度，没有配备类似手持式甚高频等专用有效联系工具。船舶距离码头操控平台水平距离较远，码头操控平台前的输送带装货口下约 20 米，货物落差大，操控人员与船上人员沟通比较困难。

（一）码头业主应加强对《中华人民共和国港口法》和《港口货物作业规则》及相关规定的学习，加强内河码头装卸作业安全管理，加强码头建设，配备有效的船岸通讯设备和规范的系泊设备，保障船舶装卸作业安全，杜绝违法经营和不规范装卸作业等行为发生。

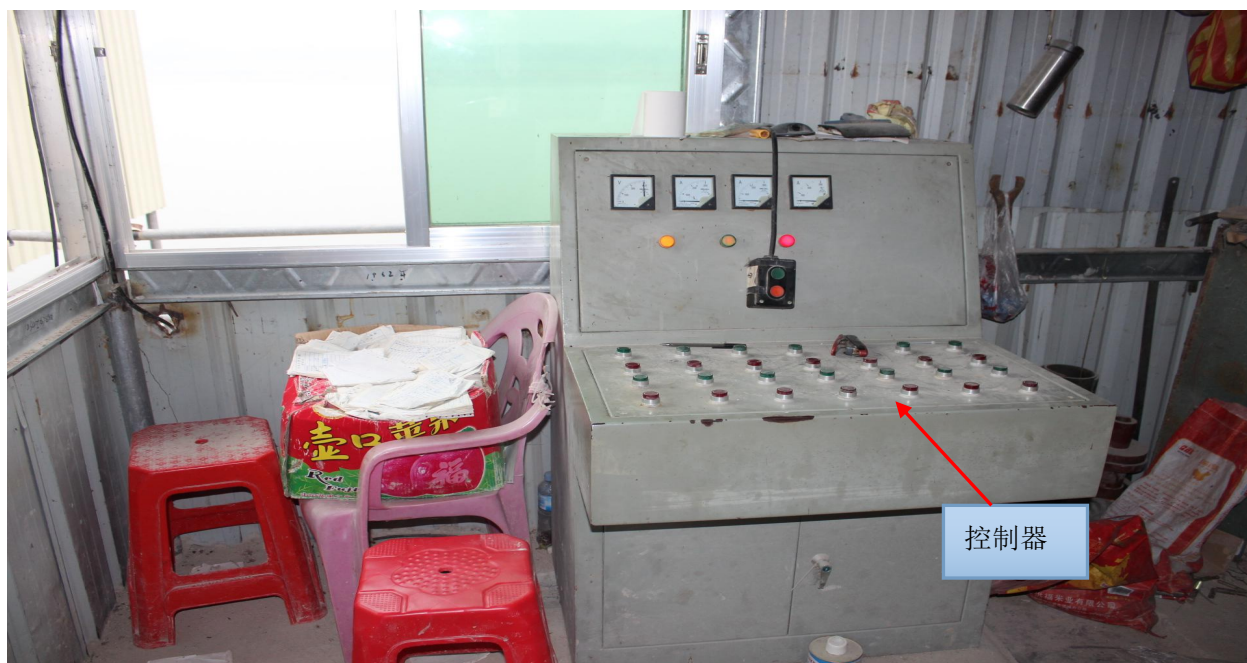
自卸车→漏斗→皮带输送带→散货船。自卸车每车约 30 至 36 吨不等，漏斗口边长为 4 米，斜边长为 4.2 米的锥形体，漏斗装沙量约为 40 吨，皮带输送带的送货速度约 500-700 吨/小时，控制器设有起动和停止两个开关，运转期间不可调节运送量的大小和速度，皮带输送带装船端是固定的，不能前后左右移动，靠船舶移动来实施对不同舱位装货。
