# 霞浦“9·11”“华顺 888”轮自沉事故 调查报告（结案稿）

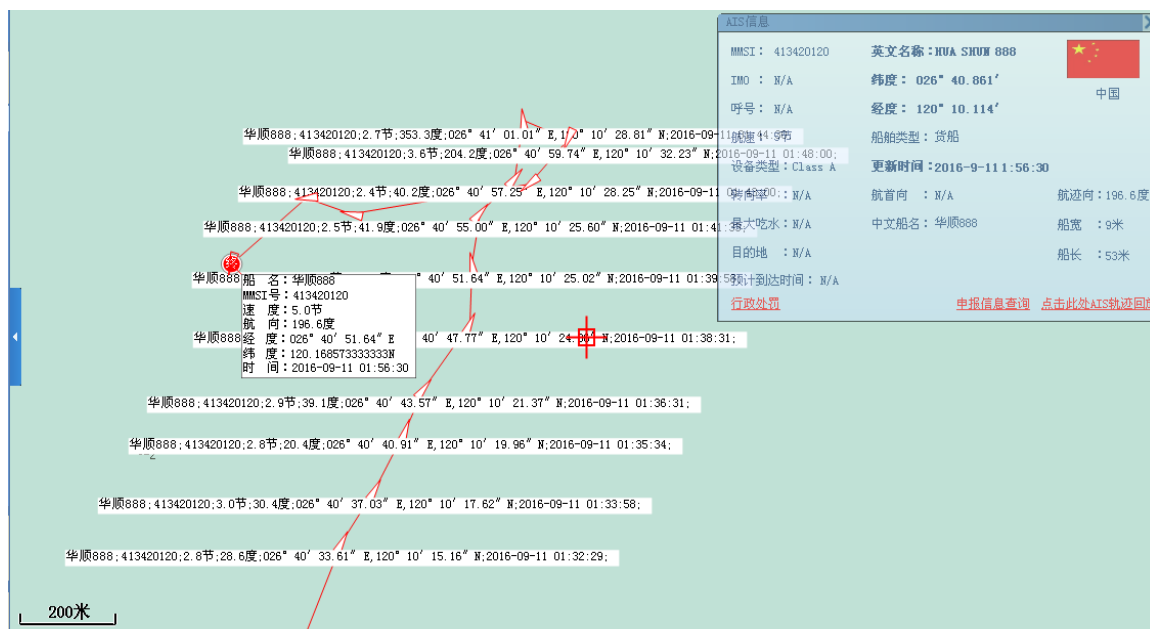
0156 时，航速 5.0 节，航向 196.6 度，位置  $26^{\circ}40.861'N/120^{\circ}10.114'E$ ，AIS 信号消失，船舶沉没。
