## 广州“6·10”“新鸿 328”船沉没事故调查报告

2015 年 6 月 10 日约 0507 时,“新鸿 328”船从香港装载 72 个集装箱驶往广州港南沙港区途中,因船底破损进水,航行至广州港沙角 41SJ 锚地东侧准备冲滩时翻沉,船上 8 人落水获救,事故直接经济损失约 350 万元,构成一般事故等级水上交通事故。

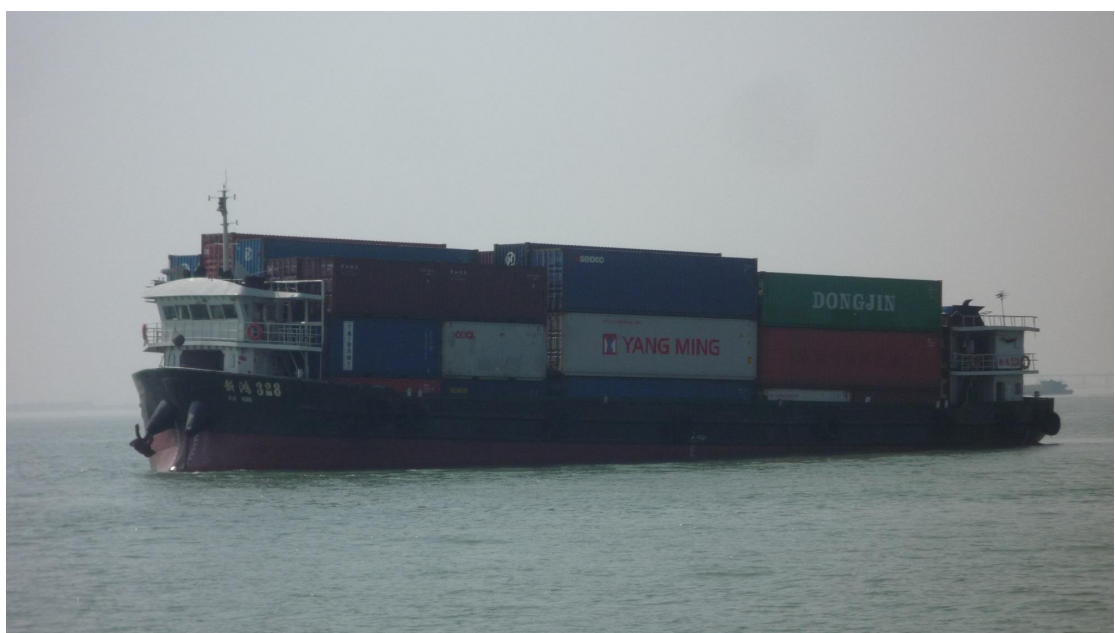
图 1：“新鸿 328” 船

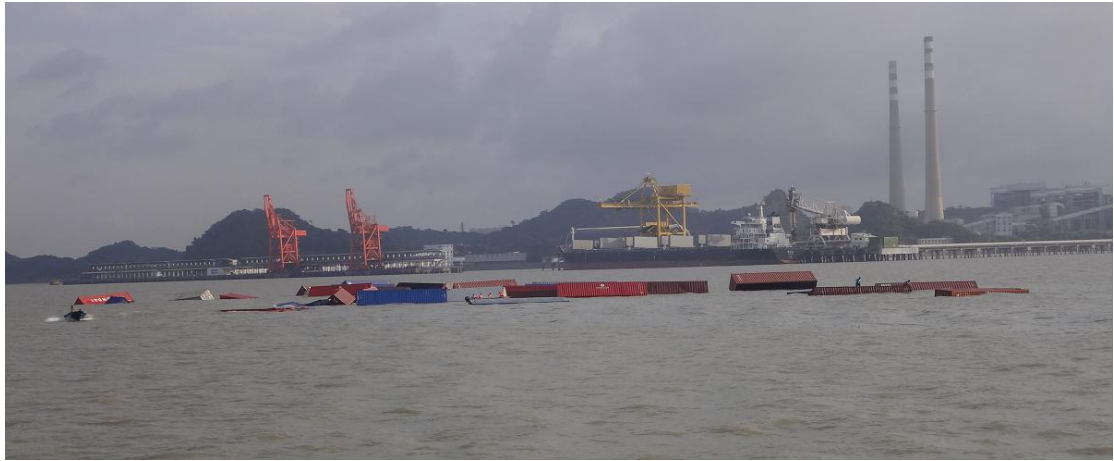
图 3：事故后部分漂浮于水面的集装箱

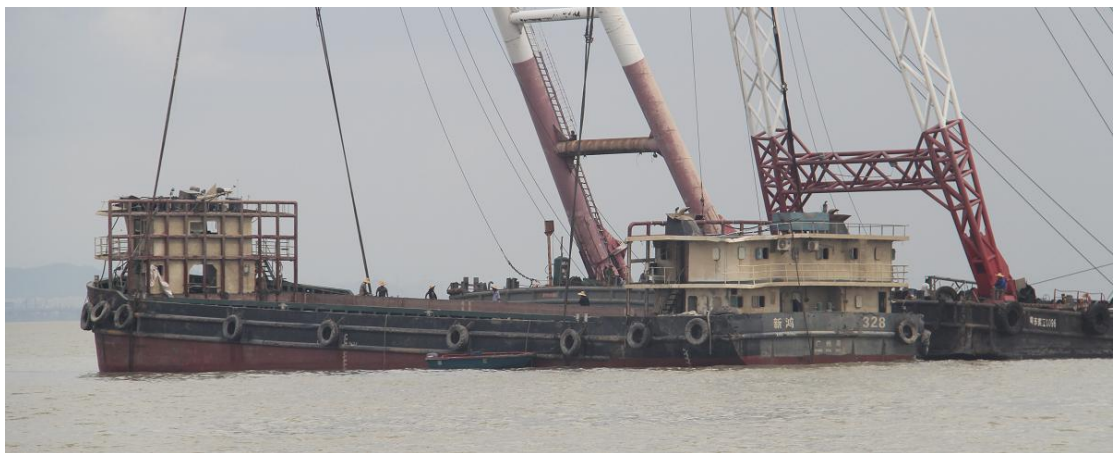
图 4：沉船打捞出水

事故造成“新鸿 328”船沉没，打捞出水后船东未有修复计划。船上所载 72 个集装箱打捞起 66 个，6 个丢失；打捞起的集装箱及箱内货物浸水后均受到不同程度的损害。打捞费、扫测费、清污费、船损、货损等直接经济损失合计约 350 万元。

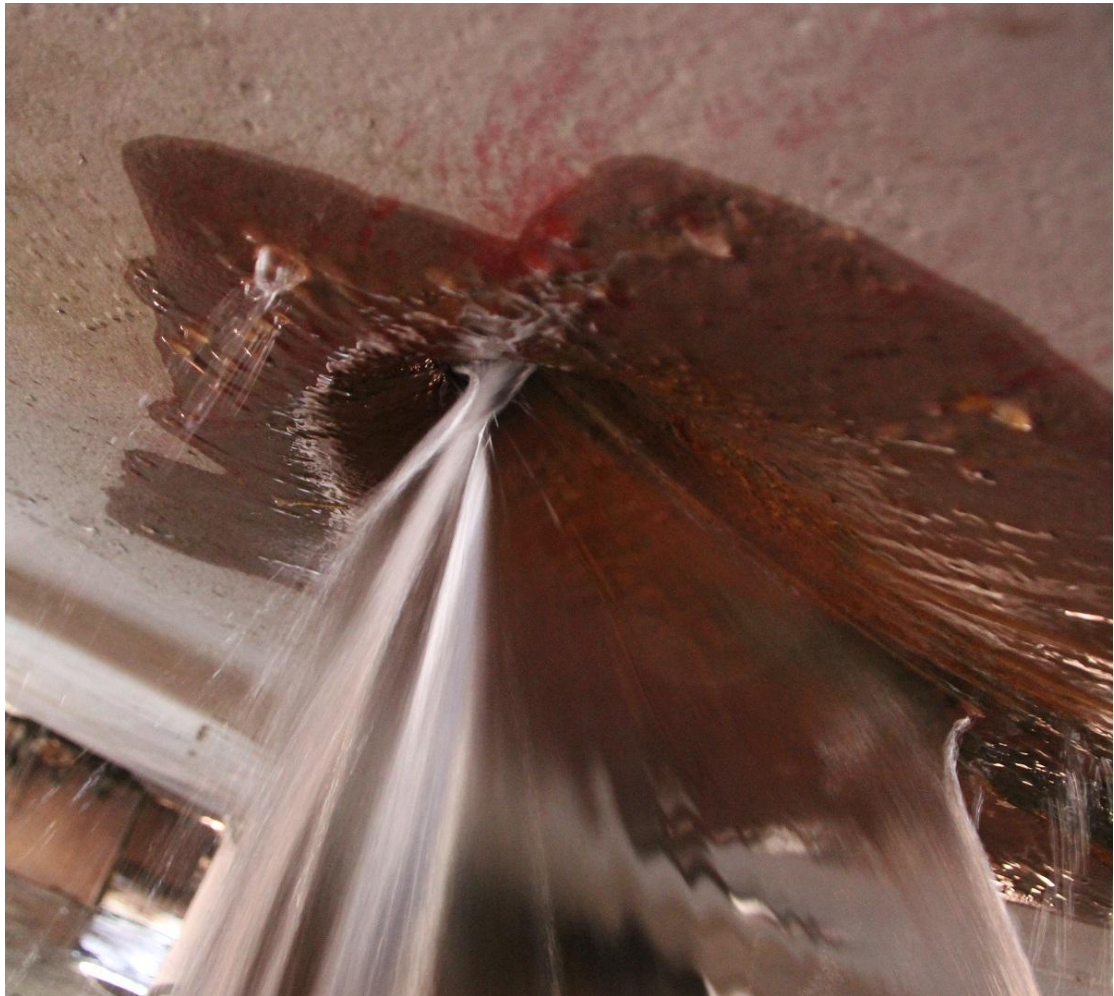
“新鸿 328”船于 2015 年 6 月 21 日打捞起浮，8 月 3 日在东莞齐沙船厂上坞勘查，经广东海事局验船师检验，发现在纵向距船尾前 18M（约 32#-33#肋位间）、横向距右舷外板约 4 米的船底板有  $350 \times 100\text{mm}^2$  凹陷，凹陷中心挠度 70mm，并有长约 80mm、宽约 10mm 的裂缝破损；船底其他部位也有凹陷，但未见破损。

上述裂缝的位置为 4#右压载舱。广东海事局验船师现场检验时，因当时压载舱内的水未排空，没有进入压载舱内检验。

图 5：2015 年 8 月 3 日“新鸿 328”船上坞检查时发现的船底裂缝

司对压载舱内部进行现场检验，经检验发现位置在 Fr. 33 处的中纵壁与船底板交接处有挤压变形，船底板与中纵壁角接焊缝已裂开，并有水从 4#右压载舱流向 4#左压载舱，裂缝尺寸约为  $20 \times 200 \times 600\text{mm}$ 。

广东海事工程咨询检验公司在检验报告中认为：“根据现场检验及分析，船底触碰不明物体后，造成 4#右压载舱的船底板凹陷穿孔，4#左与 4#右之间的中纵隔舱壁底部凹陷出现裂缝，4#右压载舱底板穿孔进水后，水顺中纵舱壁的裂缝流向 4#左压载舱，4#左右压载水舱同时进水，已不能满足设计要求的一舱进水不沉的抗沉性能；因此，题述轮沉船的原因可以合理归因于船底触碰不明物体造成 4#左右压载水舱意外进水致沉船的。”

综上,“新鸿 328” 船从香港屯门码头起航时 4#右压载舱底已破损(长 80mm×宽 10mm)进水,舱底破损是触碰不明物体所致,触碰不明物体的时间、地点无法确定。

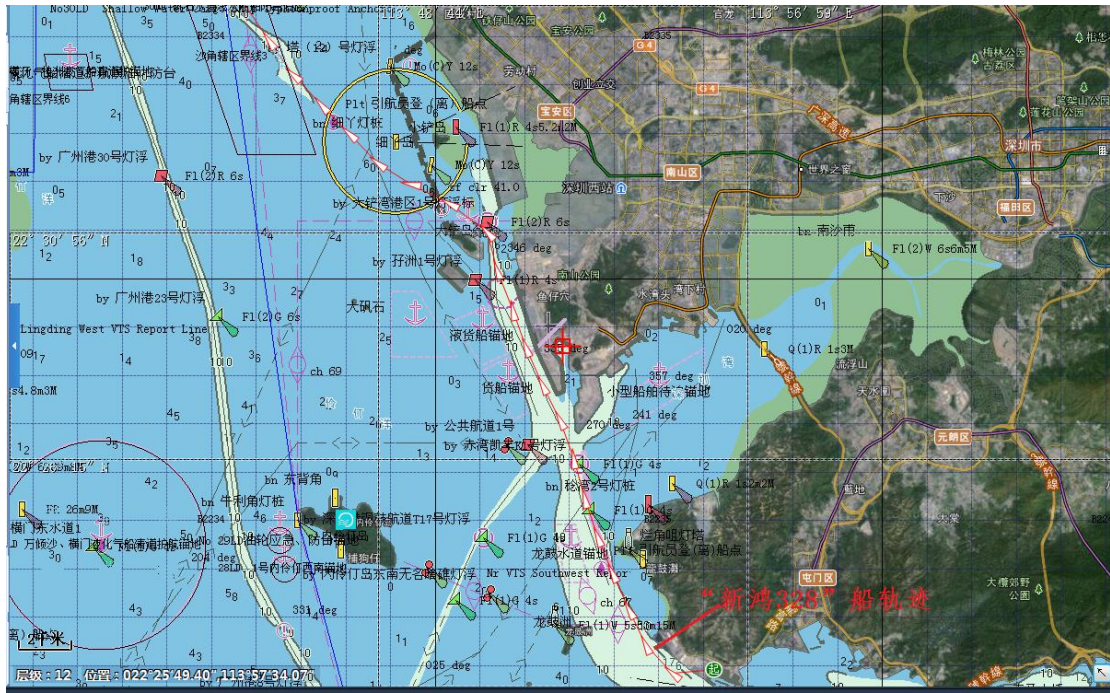
据调查，该船本航次从香港屯门码头起航后，经龙鼓水道、深圳西部公共航道北行，在大铲岛东北左转后，航行于矾石水道，航行值班的船长和大副均声称船舶没有碰撞其它水下不明物体。经核对该船从屯门至广州港 41SJ 锚地的 AIS 轨迹，并对照海图，发现在该船航迹上，海图并没有标示任何可能导致船底破损的碍航物。

图 6: “新鸿 328” 船航行至深圳水域部分轨迹
