# **天津 2·28“湘湘阴货 0410” 轮自沉事故 调查报告**

**天津海事局**

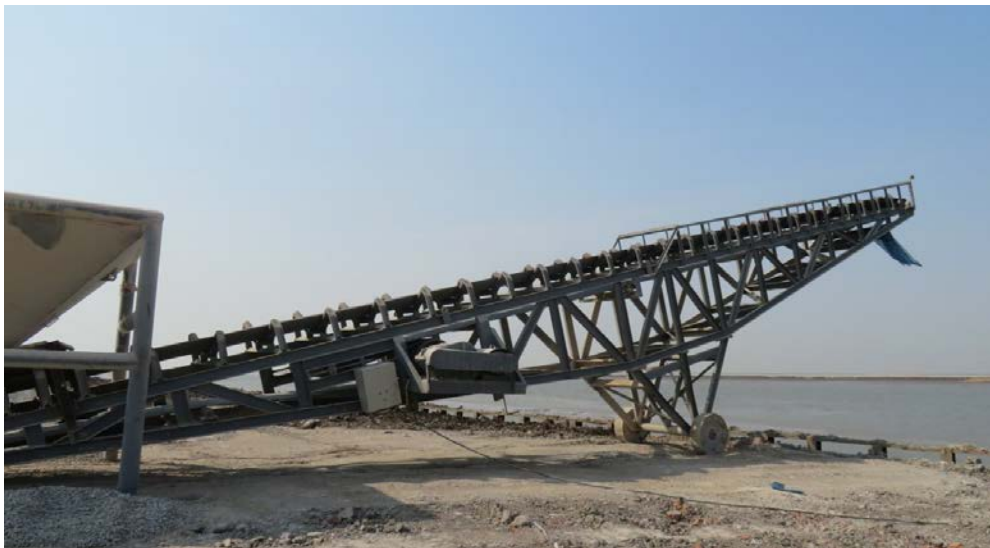
图 1：黑沿子镇装货点

据黑沿子镇装货点（见图 1）工作人员、货主等相关人员的陈述，该轮本航次载货约 2017 吨石子，舱内石子高出舱口围约 1 米。

据黑沿子镇装货点经营人陈述，该装货点未办理相关手续。

8.2.5 黑沿子镇装货点无相关手续，不适合船舶靠泊装货作业。

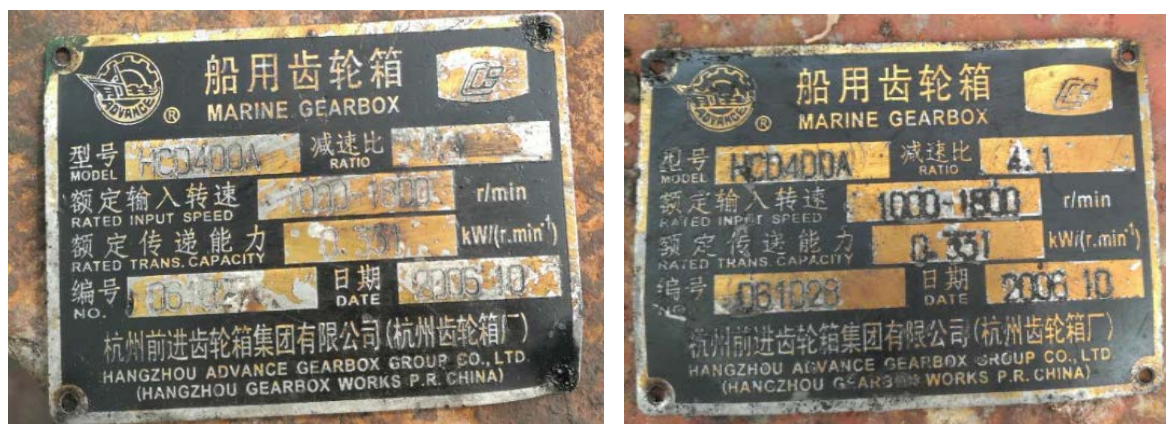
图 2：事故船舶船用齿轮箱铭牌

调查组现场勘验获取事故船舶主机齿轮箱铭牌 2 个（见图 2），型号 HCD400A，编号分别为 061027、061028；左主机铭牌 1 个（见图 3），型号 R6160A-4，编号为 1907J002016。经查，上述铭牌所记载的相应设备编号与“湘湘阴货 0410”轮档案资料一致。

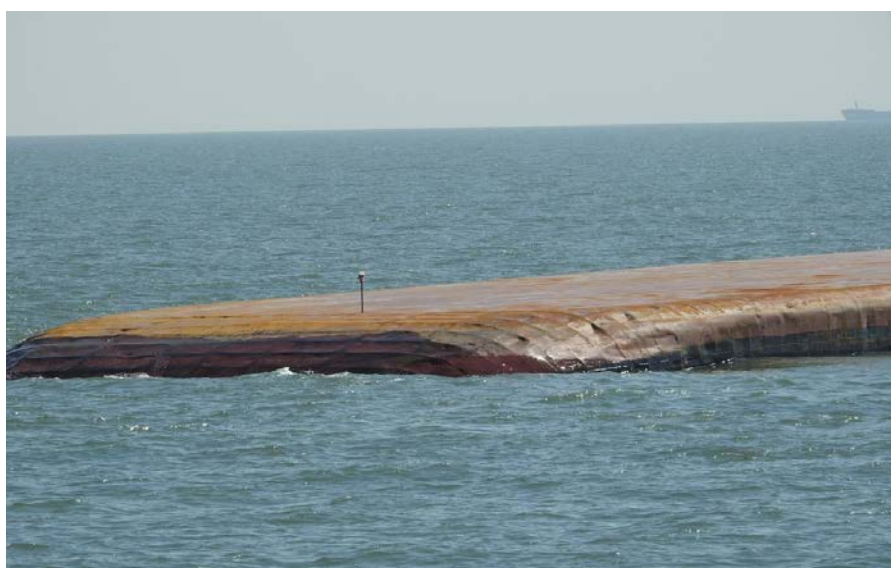
事故导致“湘湘阴货 0410”轮倾覆沉没（见图 4），在船 7 名人员失踪，直接经济损失约 1744.6 万元，构成较大等级水上交通事故。

图 4：“湘湘阴货 0410”轮翻扣照片

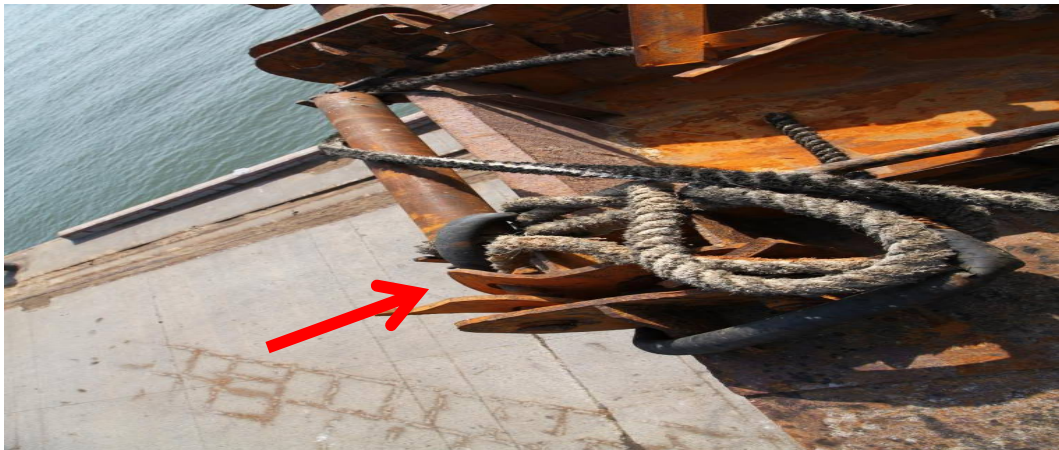
经专业机构对船舶完整稳性核算，本航次“湘湘阴货 0410”轮大倾角稳性不满足要求。

调查组综合分析船舶操纵状态、稳性核算结果及船首皮带机支架底座变形情况（见图 5），认为最可能的原因是：“湘湘阴货 0410”轮在大角度向左转向过程中受强东北风及涌浪影响，风浪中的两侧浮力差所产生的倾侧力矩使船舶产生的横倾角大于船舶在超载状态下的进水角，货舱无舱盖条件下船舶左侧大量进水，船舶快速向左倾斜，货物移动加剧船舶横向倾斜，最终稳性丧失，船舶短时间内向左翻扣沉没。

图 5：船首皮带机支架底座向右舷变形
