# 广州“8.23”“东迅 2266”轮自沉事故调查报告

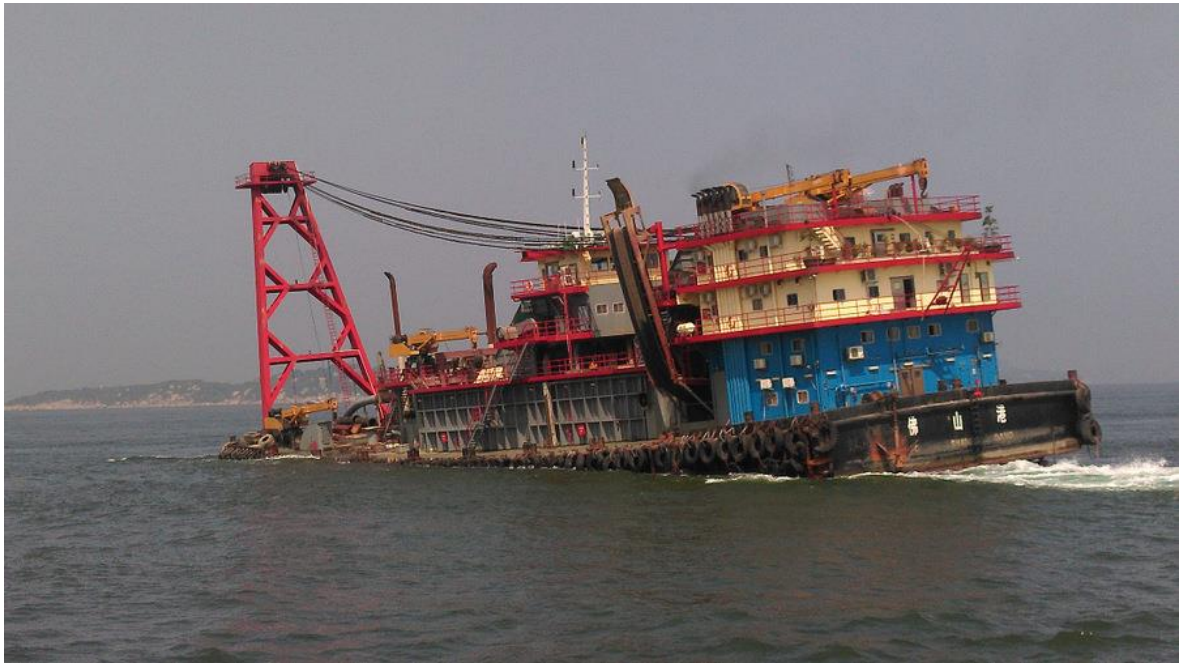
2015 年 8 月 23 日 1200 时，佛山市顺德区东迅达疏浚土石方工程有限公司经营管理的采砂船“东迅 2266”轮在中交广州航道局珠江口白沥岛砂场（以下简称“中交白沥岛砂场”）南面起吊断裂的抽砂管的过程中，船底外板与断管端部发生触碰，导致船底破损进水，并于 1520 时在距离桂山岛珠海中燃石油有限公司油库码头对开约 200 米处沉没，船上 18 人全部获救，无人员伤亡，有轻微油污泄漏。事故导致直接经济损失约 1760 万元，构成较大事故等级的水上交通事故。

图 1：“东迅 2266” 外板破损进水

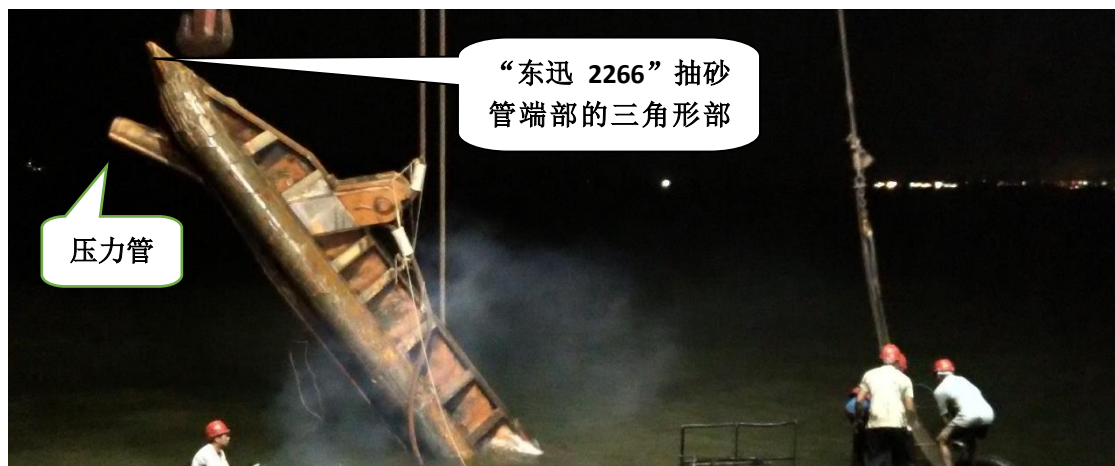
图 3：“东迅 2266” 轮抽砂管（二）

0820 时,“粤东莞起重 1 号”轮管理陈淦祥登上“东迅 2266”轮察看现场,发现断管由于重力作用发生 180° 翻转(见图 2),断管端部正对“东迅 2266”轮船艏,其压力管朝下,端部三角形部位朝上(见图 3),距离约十米。

根据“粤东莞起重 1 号”轮管理陈淦祥对断管触碰船底的原因分析，由于“东迅 2266”轮的门吊还有几根钢缆与断管连接且处于受力状态，船舶受涌浪影响，上下浮动，门吊钢缆绷紧受力，因此带动断管上浮，其端部（见图 3）与船底外板发生触碰。

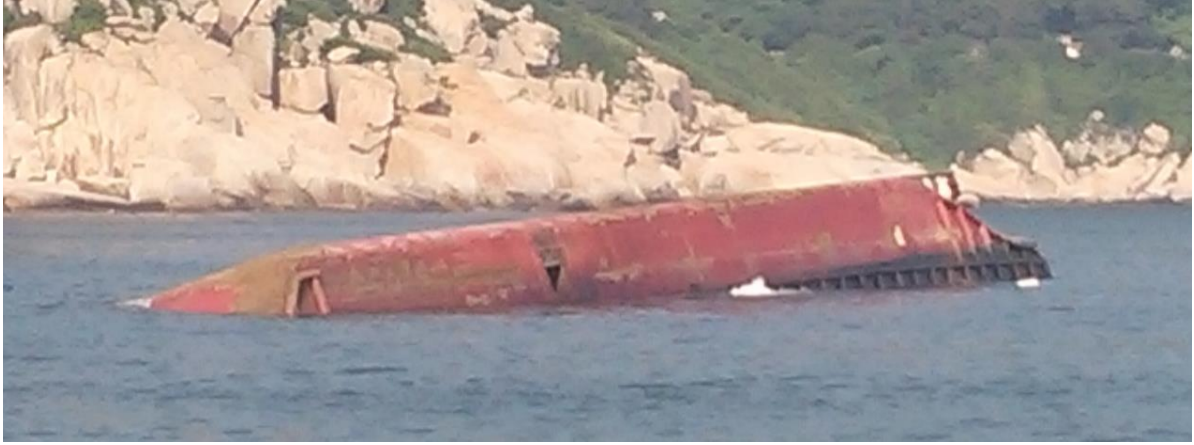
图 6：翻沉的“东迅 2266”轮

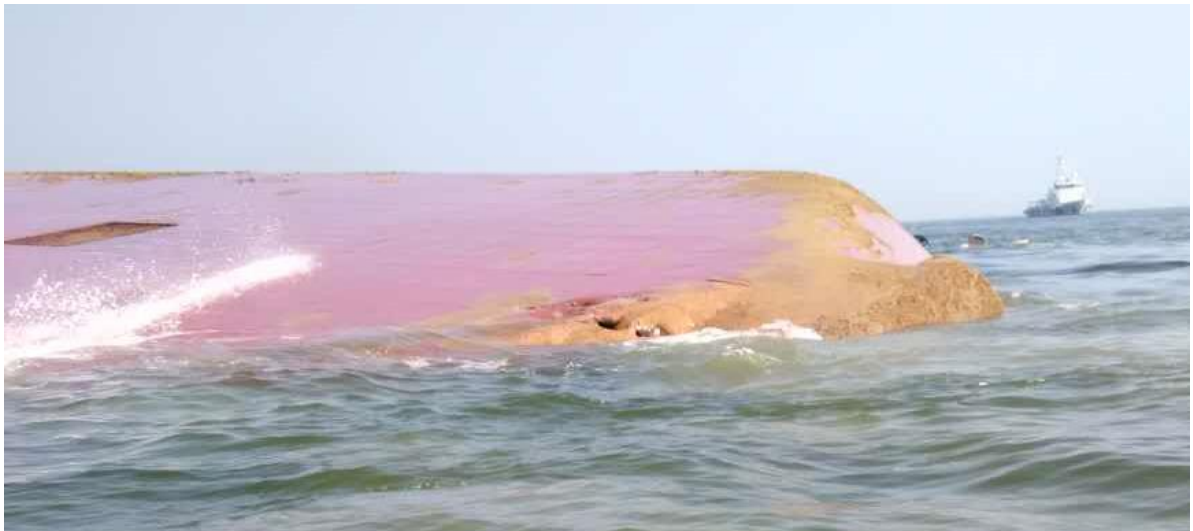
根据正力海洋工程有限公司 2015 年 8 月 28 日水下探摸报告,沉船船艏向船艉方向约 2M, 距离左舷约 7M 位置依次有 4 个破口及 1 条裂缝(破口:① 30\*20CM, ② 50\*30CM, ③ 30\*30CM, ④ 40\*30CM; 裂缝: 10\*10CM)。

根据“东迅 2266”轮机舱管理苏某辉陈述,机舱进水前感觉到船体有四下撞击,与水下探摸报告中的 4 个破口相吻合。

由此判断,“东迅 2266”抽砂管的断管与船底外板发生碰撞,导致外板破损进水,进而失稳沉没。

图 7: “东迅 2266”轮船艏底部破口
