# 广州“5·18”“粤东莞吹 0079”轮 沉没事故调查报告

编制单位：广东海事局

编制时间：2018 年 4 月 30 日

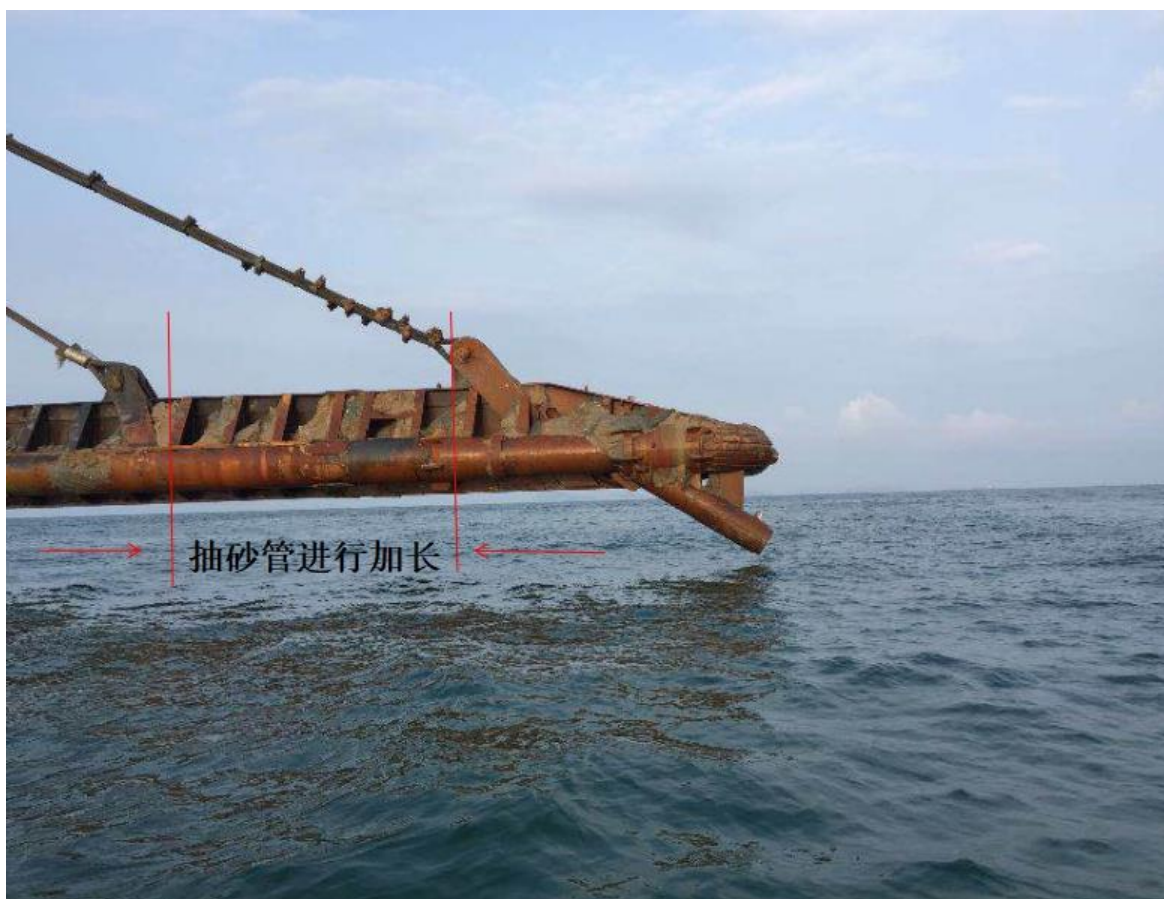
图 2：抽砂管加长部位示意图

据黄某建陈述，其于 2018 年 4 月购买“粤东莞吹 0079”轮后，在东莞麻涌大步村东盛造船厂对该轮进行修理。其中，对抽

砂管进行了加长，该轮抽砂管直径约 40-50 厘米，原长约 30 多米，经加长改装，抽砂管长度增加到 51 米；对抽砂管的起落支架进行了加高、加固。

抽砂管加长后，船舶重量增加，重心前移，在抽砂作业时，增加的重量作用于船艏，会加大船舶首倾，减小了泵舱海水箱顶部开口与水线面之间的高度，同时减小了船舶储备浮力。

该轮本航次前往珠江口水域采砂作业前，其实际控制人黄某建没有申请船检部门同意，私自对船舶进行了重大改变，其中，抽砂管由原来 30 多米加长至 51 米，既增加船舶重量，减小船舶贮备浮力，增加的重量作用于船艏加大船舶艏倾，使得泵机舱内海水箱顶部开口相对水线面的高度减小，在抽砂作业时，海水更容易经海水箱顶部开口溢出进入船舶，为船舶采砂作业埋下船舶进水的重大安全隐患。

（二）船舶设备改装应向船舶检验部门申请，经审核通过后进行。

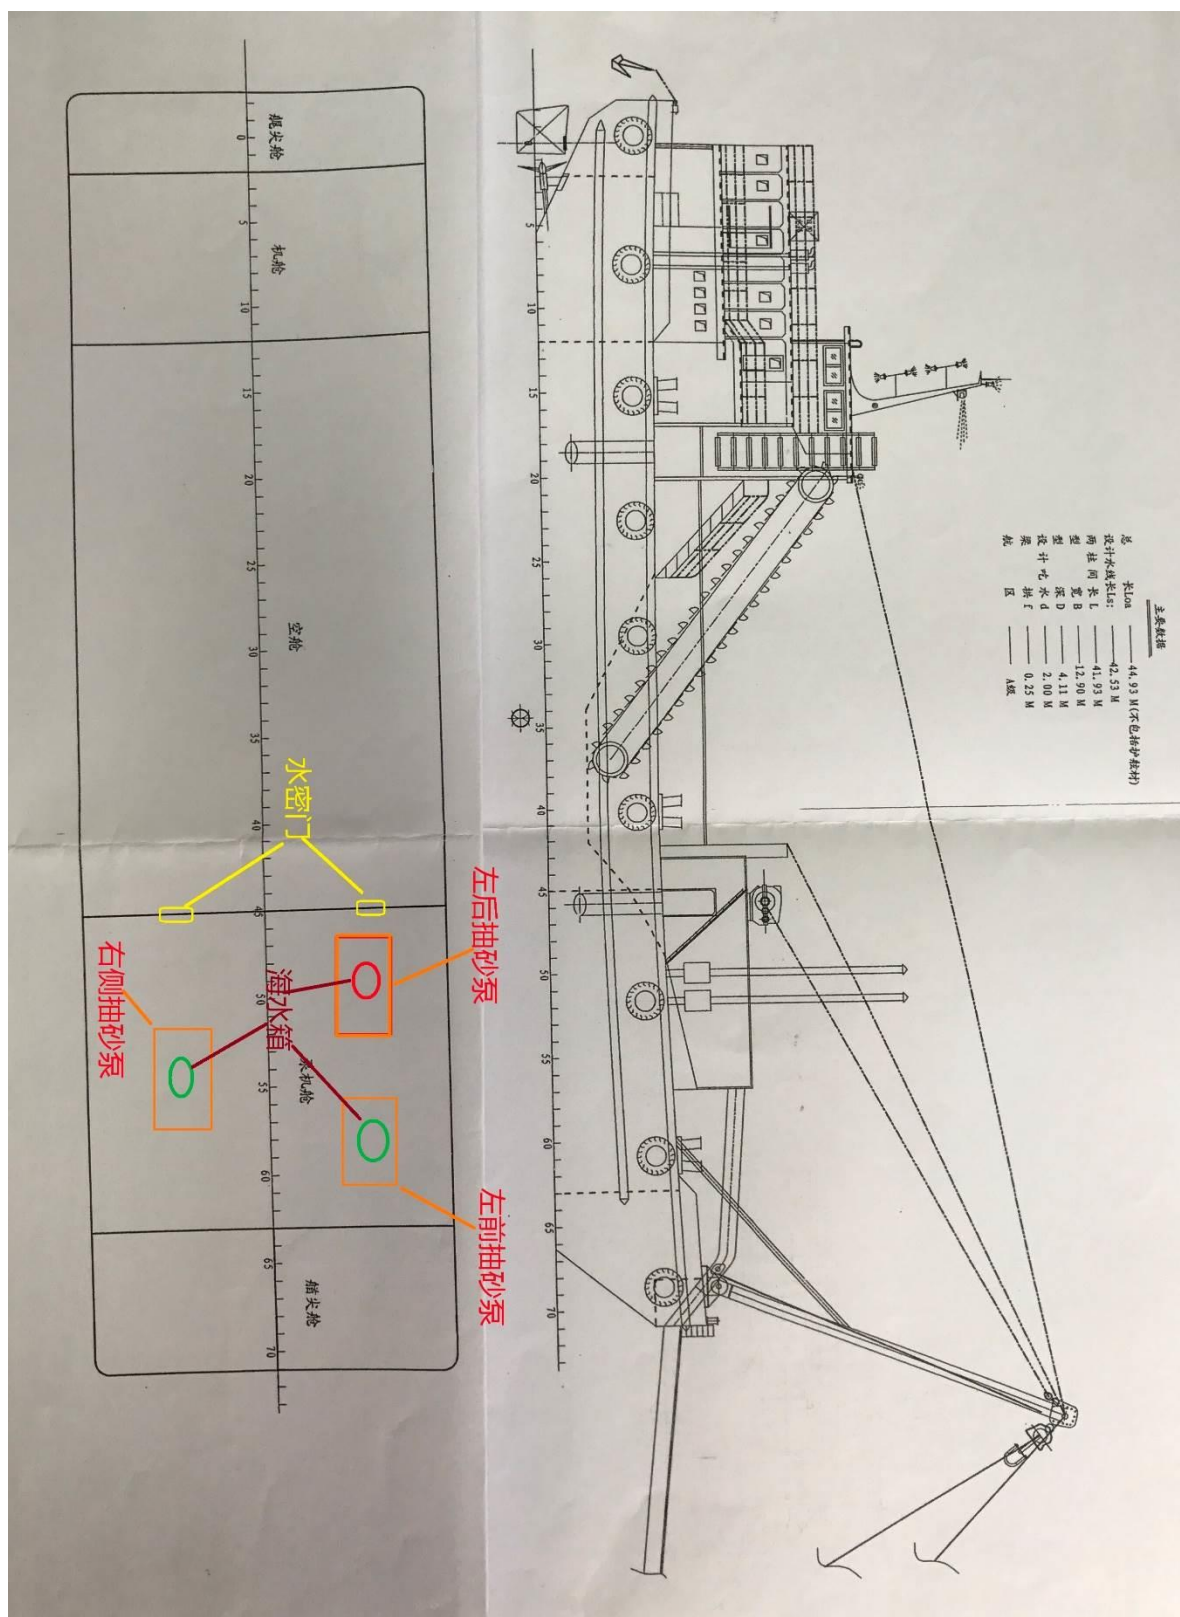
图 3：总布置图（舱室布置部分）

“粤东莞吹 0079”轮有五个舱室，从船首至船尾方向，分别是艏尖舱、泵机舱、空舱、机舱和艉尖舱（图 3）。其中，空舱舱容最大，泵机舱舱容次之。上述两舱室进水，对船舶的稳性和储备浮力影响最大。

该轮泵机舱安装有三台抽砂泵，每台抽砂泵配有一个海水箱，海水箱直径约 60-80 厘米，分别位于泵舱左前、左后和右侧；海水箱底部在船底与海水直接连通，海水箱顶部位于甲板面下方，顶部没有箱盖。在抽砂作业时，因船舶首倾，以及受风浪影响，海水箱顶部开口低于海平面，导致海水从海水箱顶部溢出流入泵舱。

该轮空舱在船的中部，没有舱盖，主要用于储存抽上船的砂。泵机舱与空舱之间安装有左右两个水密门，平时船员为进出方便的原因，这两个水密门长期处于开启状态。

该轮泵机舱与空舱之间安装有左右两个水密门，船员为方便进出，两个水密门平时处于开启状态，使得泵机舱与空舱直接相通，不满足《内河船舶法定检验技术规则（2011 年）》第五篇第 2 章对船体水密的要求：船舶航行中所有水密门应保持关闭，若因船舶机械作业需开启某些水密门时，在不影响船舶安全和有效监控的条件下，可允许开启这些水密门，但进入作业处所后必须迅速关闭该门。泵机舱与空舱之间水密门未按要求关闭，当泵机舱进水后，海水可通过未关闭的水密门进入空舱。

（四）泵舱与辅机舱的水密门应保持关闭状态。

（五）泵舱海水箱应加装箱盖。

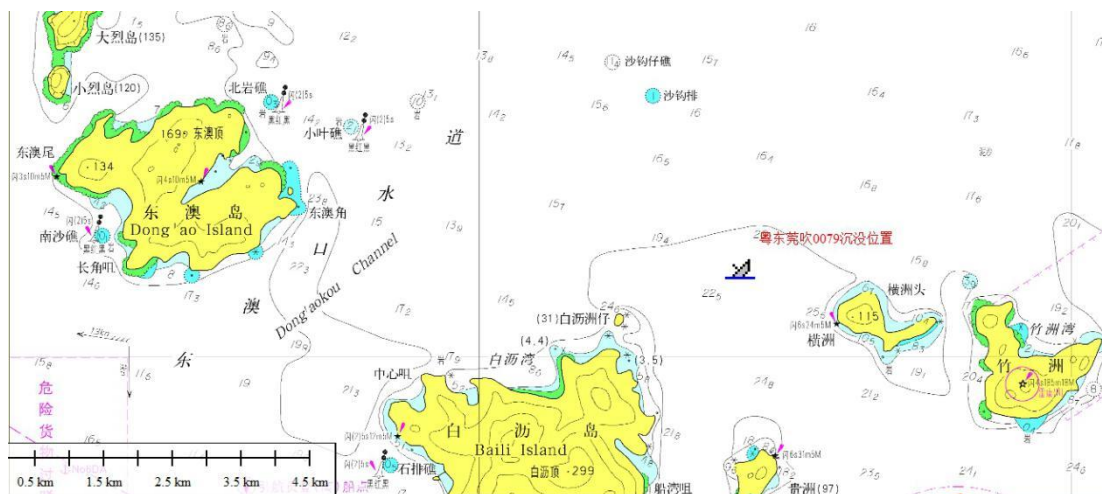
图 4：白沥岛附近水域

事故发生在珠江口白沥岛东北侧约 1.2 海里处，海图水深约 22.5 米，事故发生时仅有采砂船“粤东莞吹 0079”轮和与之并

靠的自卸砂船“惠华航 882”轮在该水域作业。

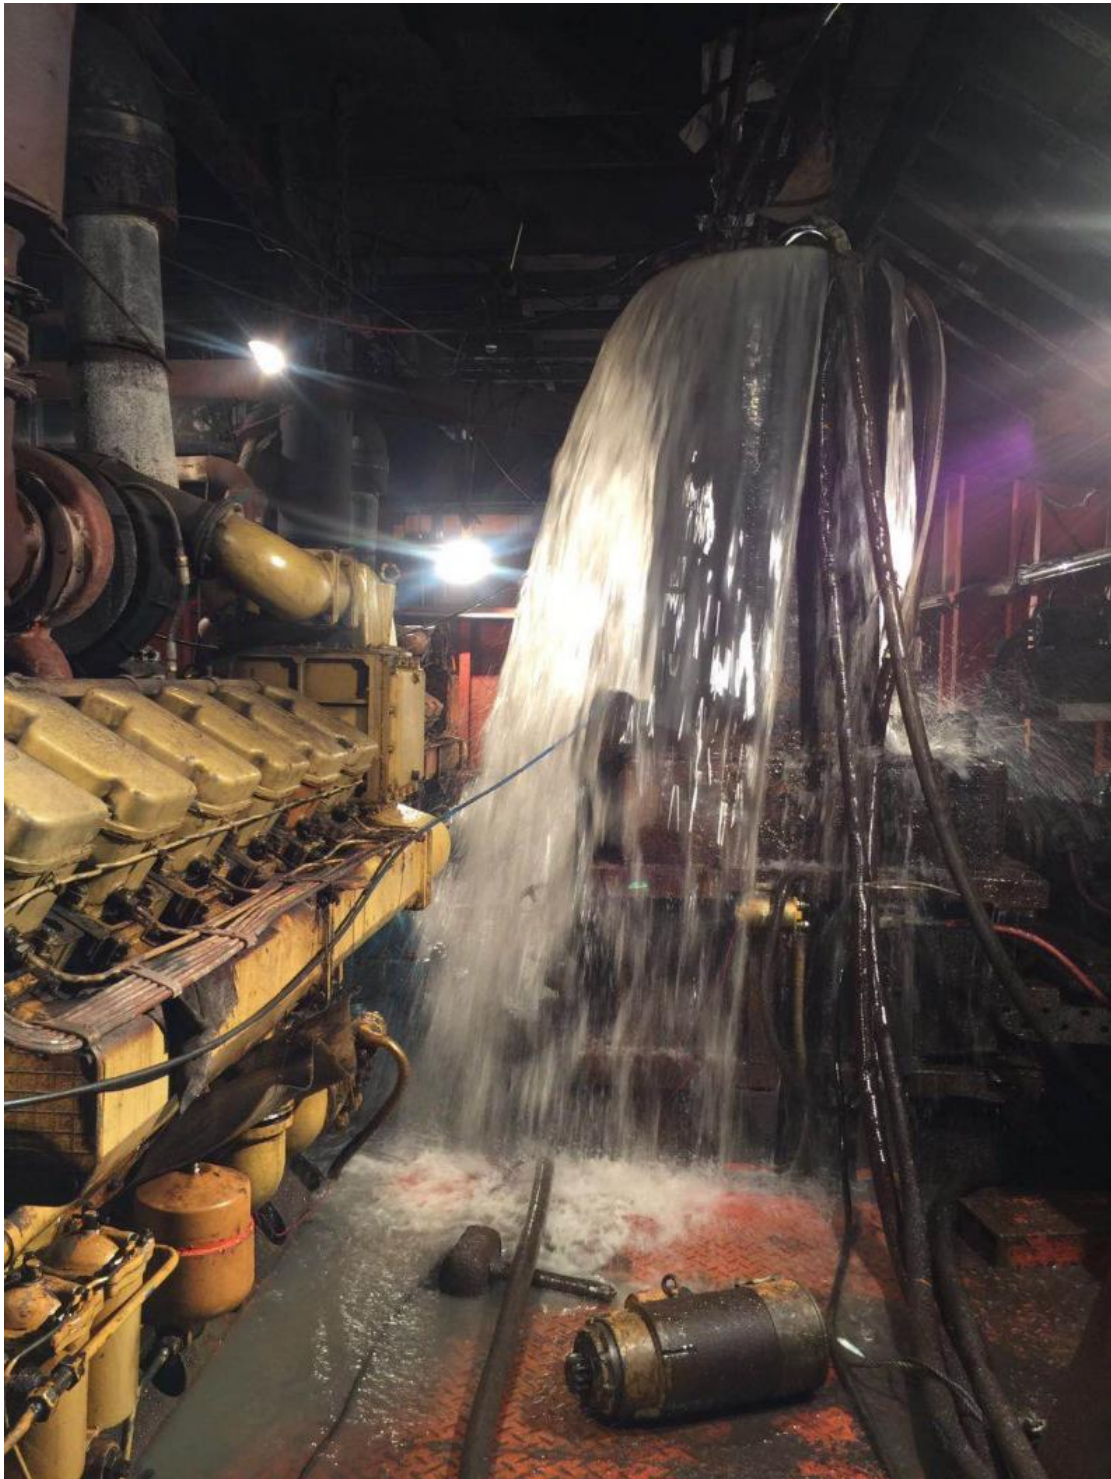
覃某明接班后，在操纵船舶抽砂时发现船舶不时出现艏倾，但没有引起重视；王某论接班后发现泵机舱左后的海水箱顶部有海水溢出，舱底有积水，上一班值班人员已启动泵机舱左侧和中间的两台抽水泵抽排舱底积水。

约 0200 时，王某论发现泵舱左后的海水箱溢水较多，就用手机将溢水情况拍照，上驾驶台向覃某明报告“船头太低”，海水箱有水溢出，担心抽水泵抽排不及，并让覃某明把抽砂管往下放点，让船头上浮，防止海水进入泵机舱。覃某明解释抽砂管放下去太多就抽不到砂。

图 5：泵舱左后海水箱溢水（王某论提供）

“粤东莞吹 0079”轮自开始抽砂作业，船舶就不时出现艏倾，海水经泵机舱海水箱进入船舶。王某论接轮机班后，发现泵机舱已进水，上一个班已开启抽水泵排放舱底积水，尽管船舶已出现进水险情，但负责驾驶和轮机值班的人员却没有引起重视，没有停止采砂作业，也没有采取措施防止海水箱溢水，控制险情进一步恶化。
