# 珠海“11·26”“三无”抓斗船 自沉事故调查报告

## 一、事故简况及调查情况

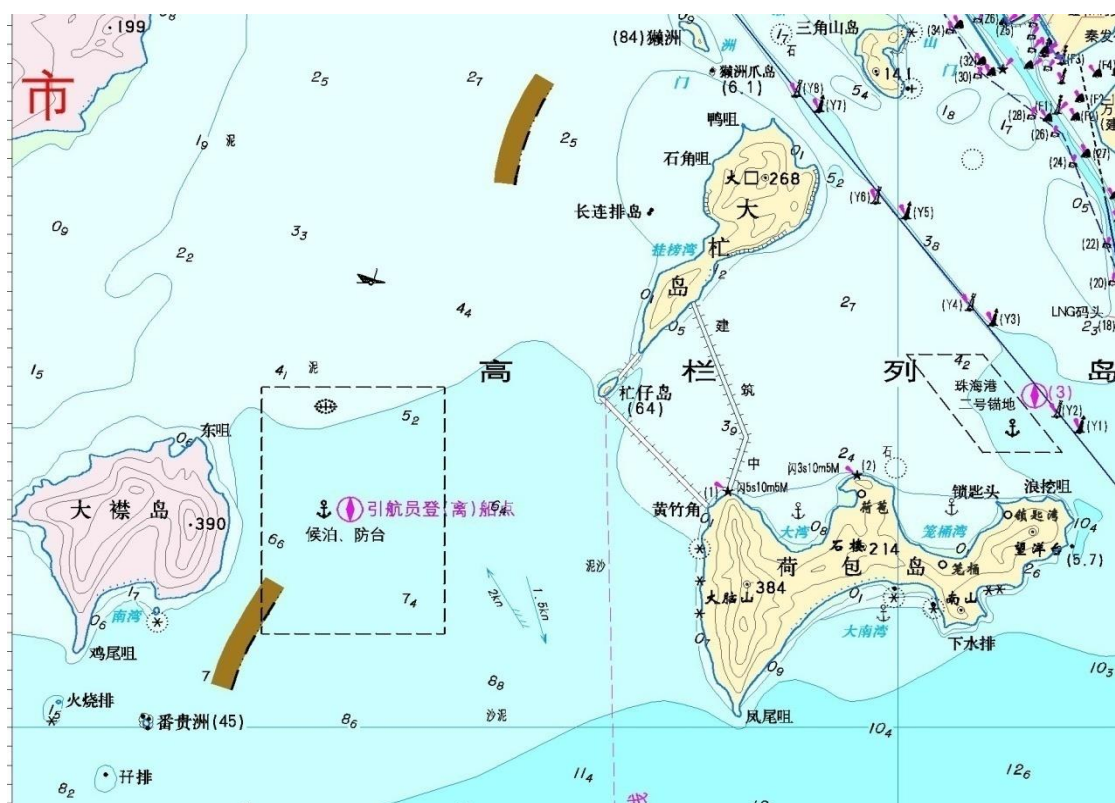
图 1:事发水域通航环境图

由于沉船尚未找到，不能确定事故准确位置。根据唯一获救人员李某朝陈述，及石某彬尸体发现位置，初步确定事发水域位于大襟岛东面，荷包岛及大忙岛西面水域。

根据珠海航路图，事发水域水深 4-5 米，地质泥沙，水流较急，西北流（涨潮）约两节，偏南流（落潮）约 1.5 节；为崖门水道出海口，由于水深较浅，事发水域往来船只较少，水域清爽。

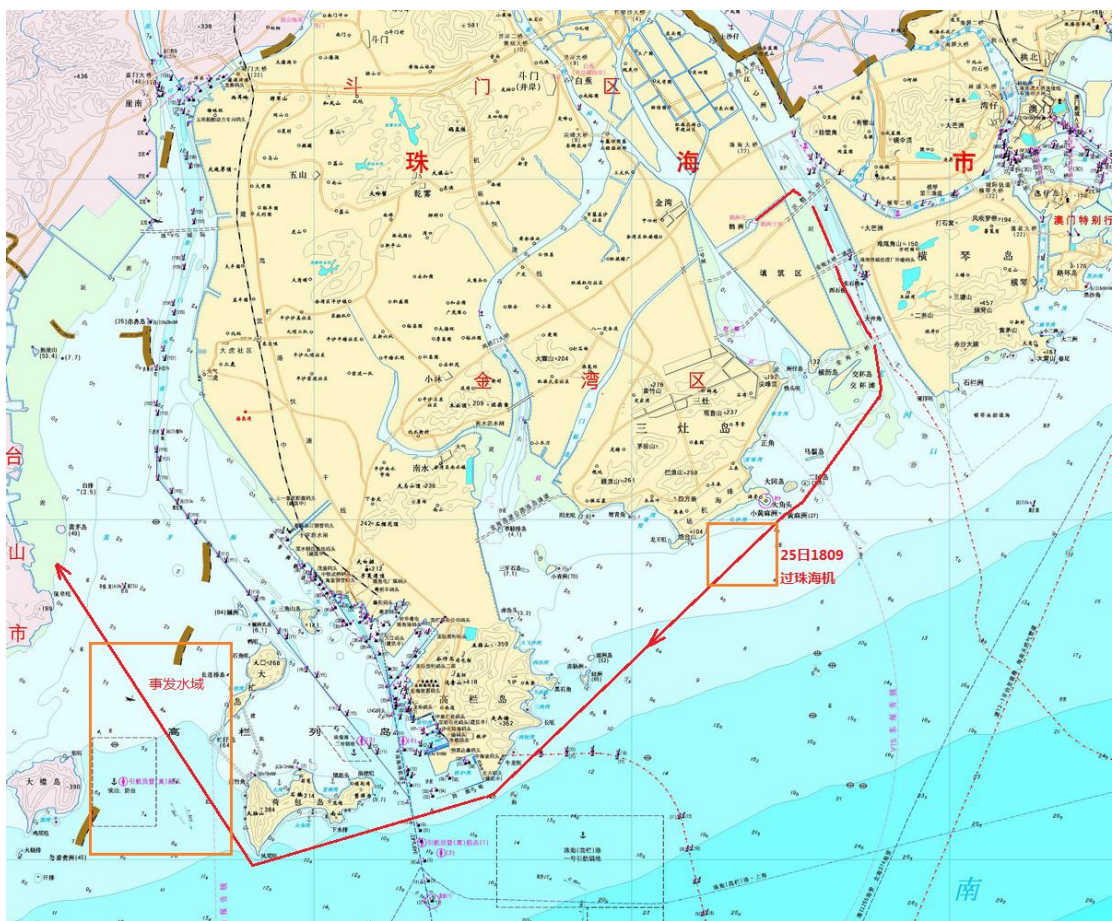
图 4: 获救人陈述的船舶航线

该船出鹤州水道右转进入磨刀门水道南下，继续航行，至宽河口后入海，转向西南，沿岸边继续航行。船舶在海上航行时，偏北风 6 级，阵风 7 级，浪高约 2.5 米，船舶开始摇晃，甲板上浪，海水沿空舱导门盖缝隙进入空舱，除了船舶驾驶人员，其他三人轮流查看舱室进水情况，并用潜水泵抽水。

约 0610 时，船舶航行至大襟岛与荷包岛之间水域，船艏下沉，海水快淹至船艏甲板，船员全部穿上救生衣，霍某才指挥船员驾驶船舶向右转向准备驶往荷包岛，同时令李某朝解开抓斗，操纵吊臂左右摆动划水，意图加快船舶前进速度。因为吊臂摆动，船艏左右舷不能站人，抽水作业停止。

约 0630 时，船舶向左翻沉，4 人全部落水。霍某才和李某朝落水后游在一起，两人都未发现石某彬、蒋某潮，霍某才告知李某朝往荷包岛方向游。
