# **天津 4·19 “富航 66” 轮沉没事故 调查报告**

编制单位：大沽口海事局

报告编制时间：2019 年 2 月 25 日

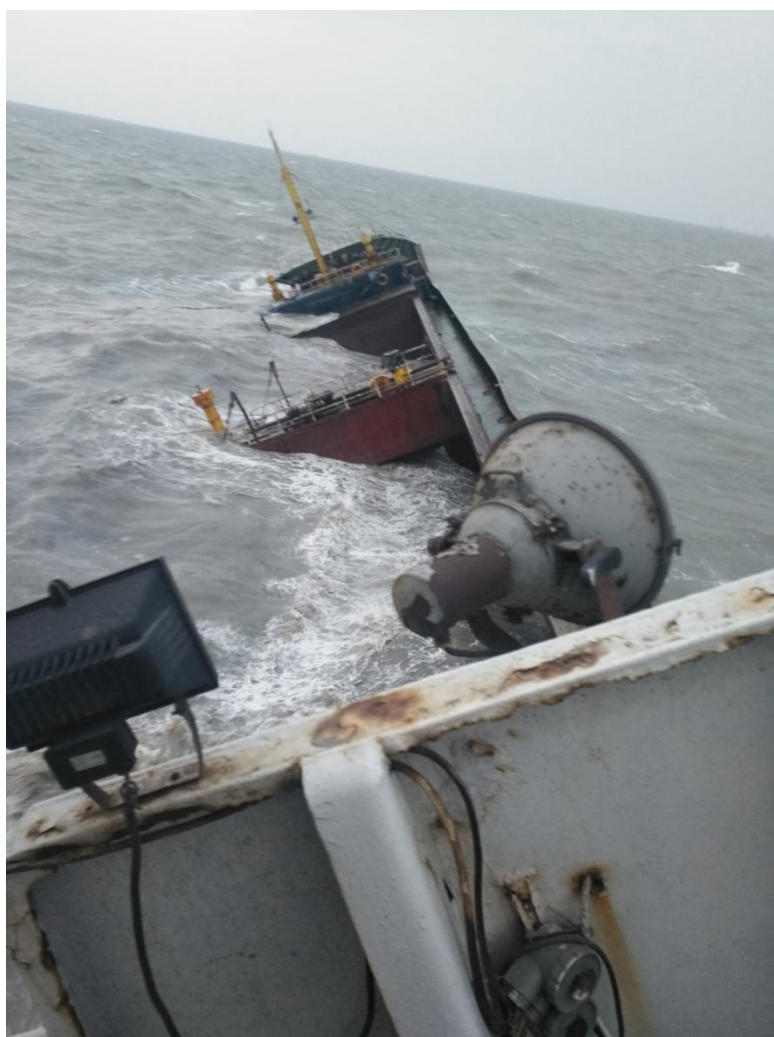
“富航 66”轮本航次超载约 190 吨，该轮未关闭货舱舱盖，舱口围泄水口不能有效关闭，不能保持货舱风雨密。船舶锚泊后，主机完车，发电机停止运行，依靠 24V 蓄电池供电。随着海上风浪逐渐加大，甲板上浪，货舱进水，导致船舶储备浮力逐渐丧失。船舶锚泊期间，在船人员未保持正规值班，未持续关注天气海况变化，未能及时发现甲板上浪货舱进水，直至约 0350 时，发现两舷主甲板已浸没入水，船舶左倾约  $3^{\circ}$ ，轻微首倾。随后船首左艏部触底，船舶随着舱内泥沙（易流态化货物）向左移位持续左倾，海水大量涌入最终稳性丧失，左倾沉没。

图 1: “富航 66” 轮左倾 (0523 时拍摄)

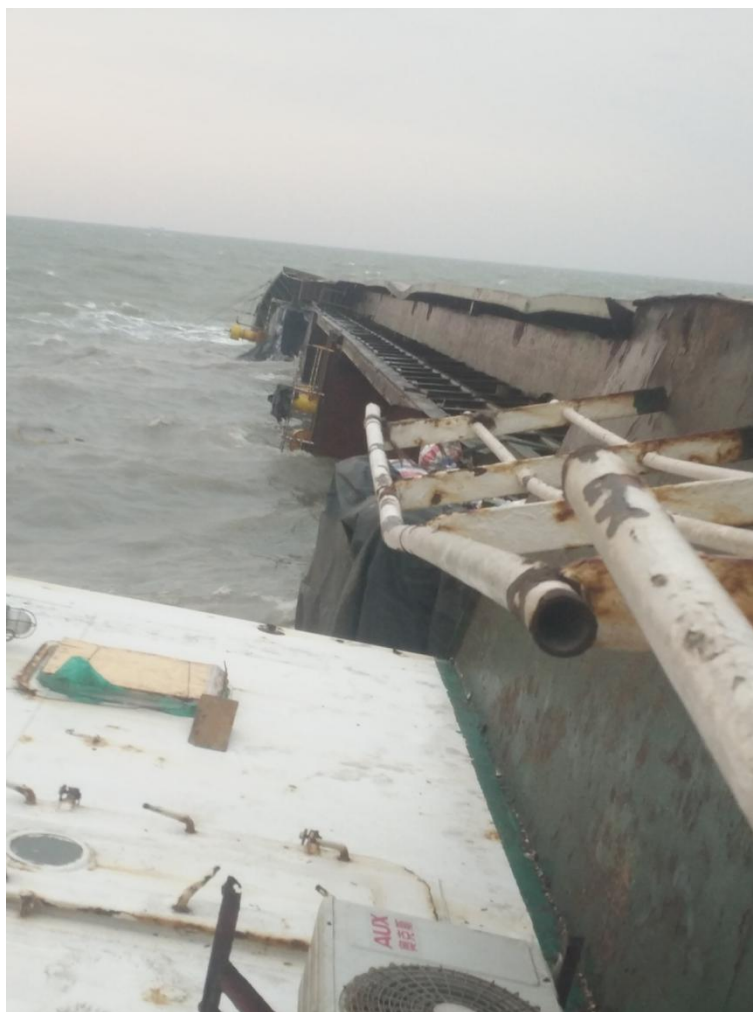
图 2：“富航 66”轮沉没（0534 时拍摄）

“富航 66”轮船舶超载，货舱舱盖未关闭，舱口围泄水口不能有效关闭，船舶遭遇大风浪时，舱内进水，在船人员未及时发现船舶进水并采取有效措施，船舶大量进水后浮性、稳性丧失是事故发生的直接原因。
