# 秦皇岛“6·29”“中伟 0098”轮自沉事故

## 调查报告

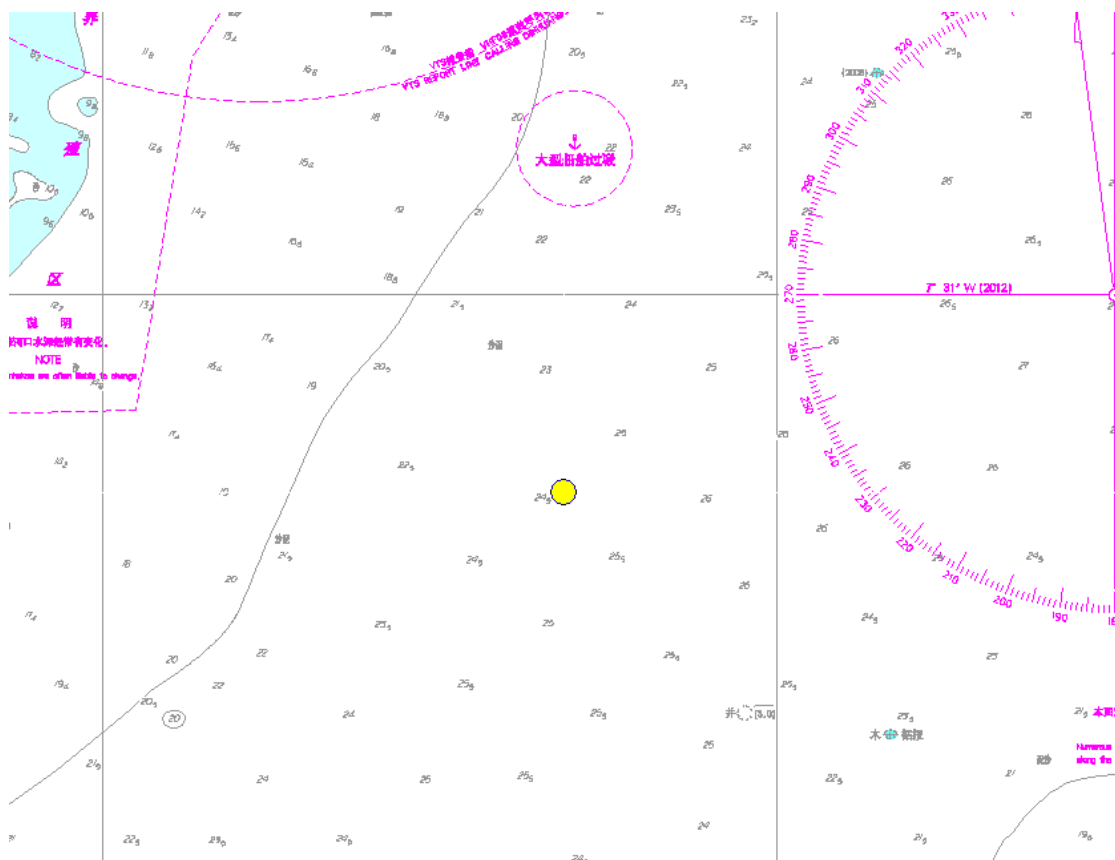
图中黄圈内为船舶自沉位置

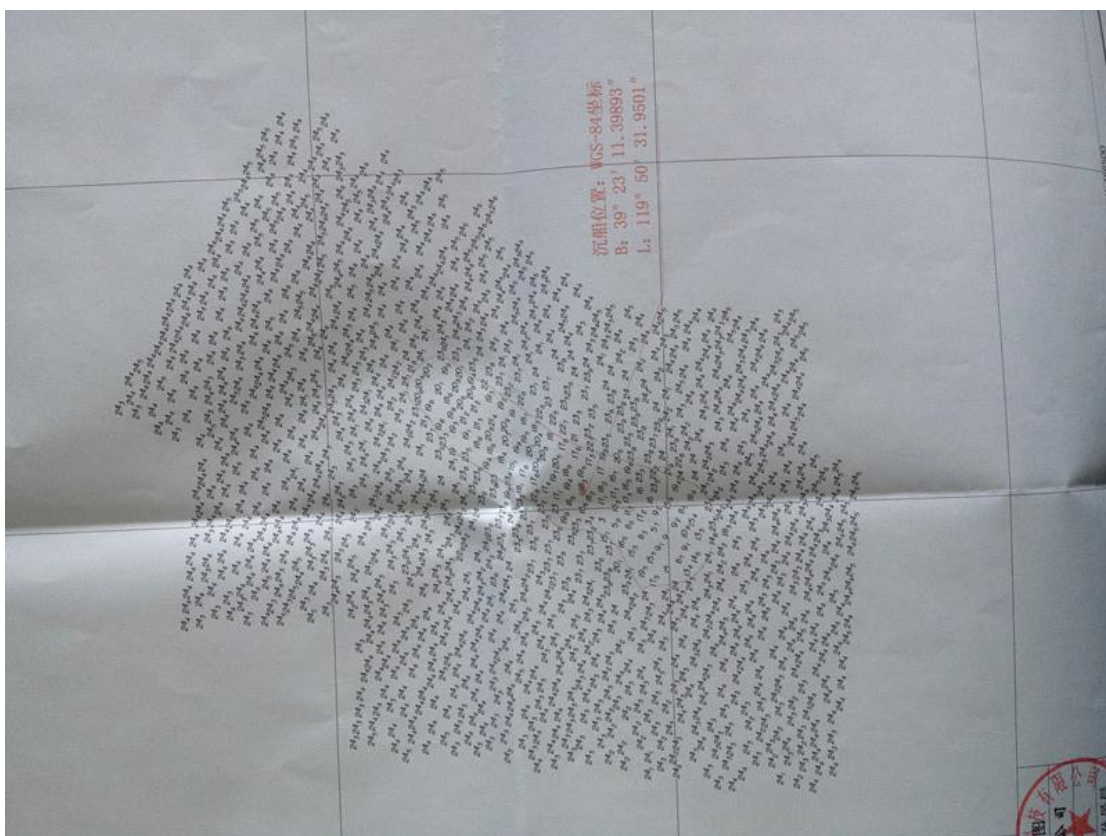
结果图一

依据扫侧确定的沉船位置进行海底探摸，探摸结果为船舶正坐于海底。
