# 唐山“08·26”“中伟 88888”轮自沉事故调查报告

## 1. 事故简况

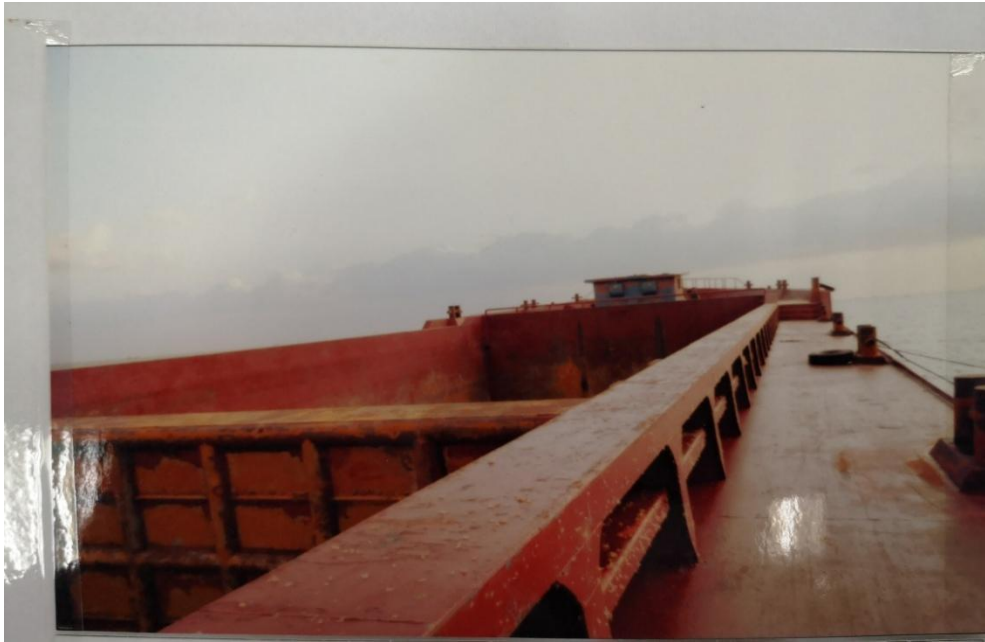
2011 年 11 月 2 日，该轮在南京市江宁区新洲船舶修造厂建造完工，船名为“宁连海 1166”，船舶所有人为杨平头、

图 1：改装前货舱

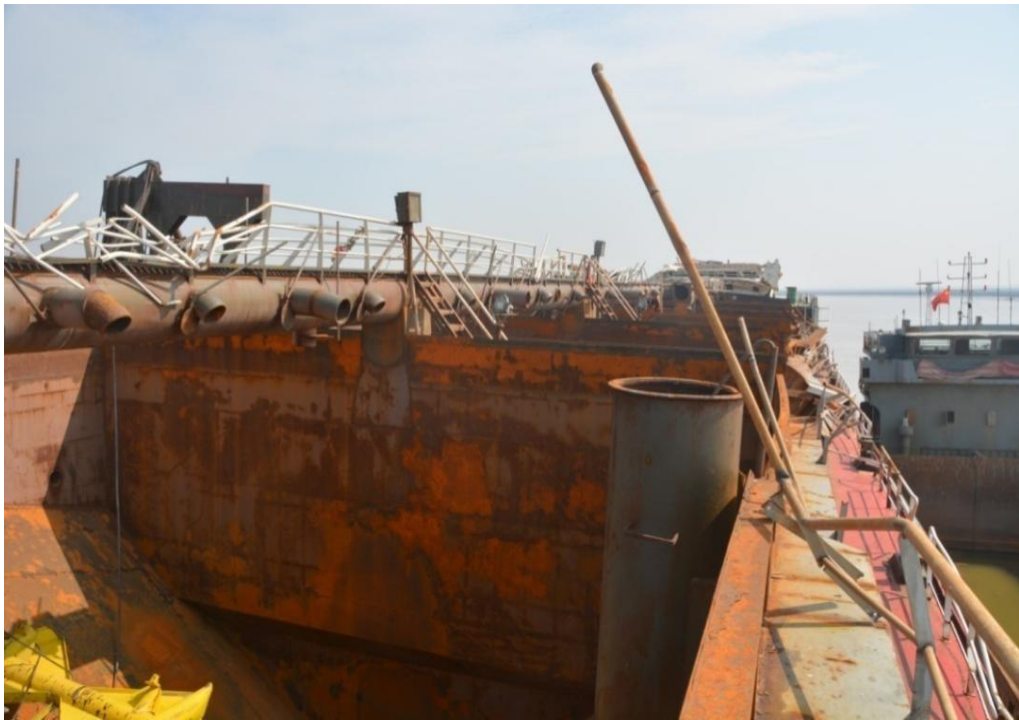
据船舶实际所有者杨崇林笔录陈述，该轮于 2016 年 12 月至 2017 年 6 月在仪征市金龙造船厂进行改建。杨崇林与仪征市金龙造船厂负责人签订了一份租用船台协议，租用船厂一个船台，改建施工人员由船厂介绍，杨崇林提出具体改建要求并自己购买相关材料，将“中伟 88888”轮改建成具有自吸自卸能力的船舶。改建主要项目包括：（1）在每个货舱的中部加装横舱壁，将原有的 3 个货舱改成 6 个货舱；（2）将 3 个货舱的底部横舱壁打通，安装皮带机，内底板及纵舱壁处加装斜板，首楼甲板处加装 1 架皮带输送机，具备自卸能力；（3）舱口围板加高 1.5 米；（4）在船舶右舷加装吸泥管，整个货舱上方加装抽泥管道及人行步桥，船舶

图 2：改装后货舱

8.2.1 船舶实际所有者杨崇林违法私自对“中伟 88888”轮进行重大改建，降低了船舶稳性。杨崇林于 2016 年 12 月至 2017 年 6 月在仪征市金龙造船厂在未有改建图纸，也未申请相关船舶检验的情况下对船舶进行了重大改建，造成船舶稳性降低。

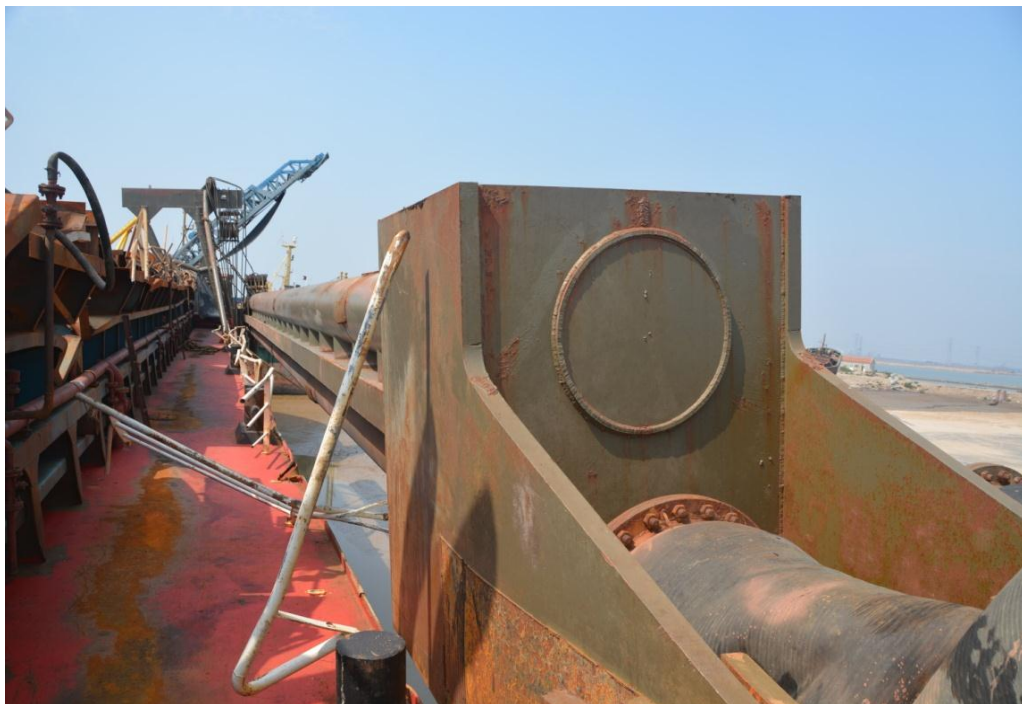
图 3：改装后加装的吸泥管

船舶翻沉时，右舷吸泥管正处于回收过程中。虽然吸泥管在回收过程中有上下位置的变动，但是吸泥管没有左右方向的移动，对船舶所受横倾力矩的大小没有影响，所以吸泥管的回收对船舶翻沉没有明显影响。

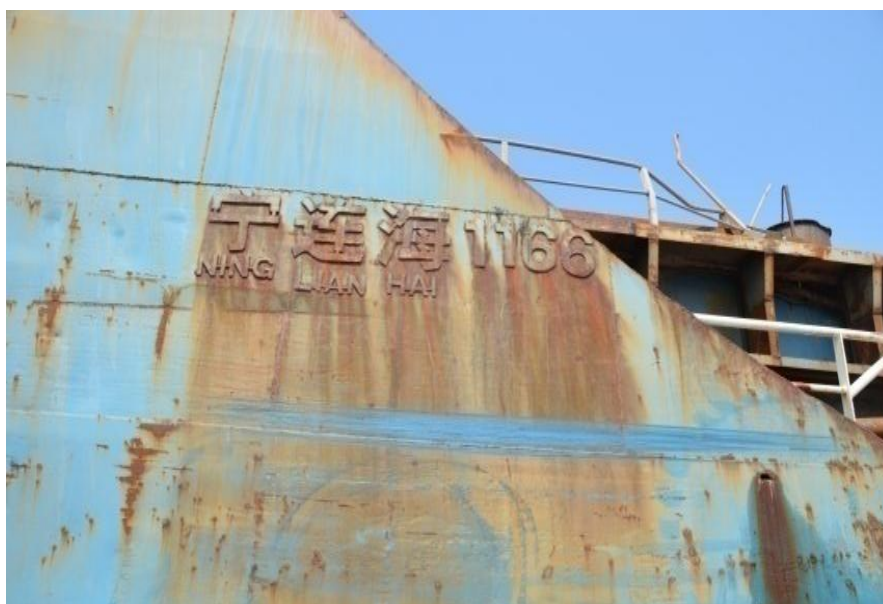
船首左、右两舷和船尾处有“宁连海 1166”的永久性标识，“中伟 88888”轮《船舶所有权登记证书》显示曾用中文船名为：“宁连海 1166”。机舱横舱壁上有识别号为

图 5：现场勘验船首左舷

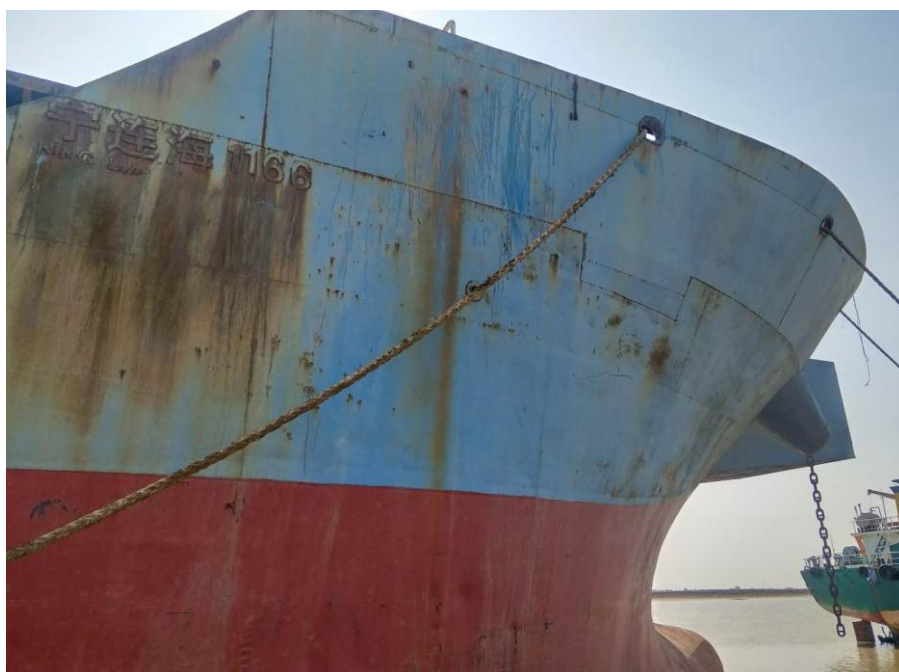
图 6：现场勘验船首右舷

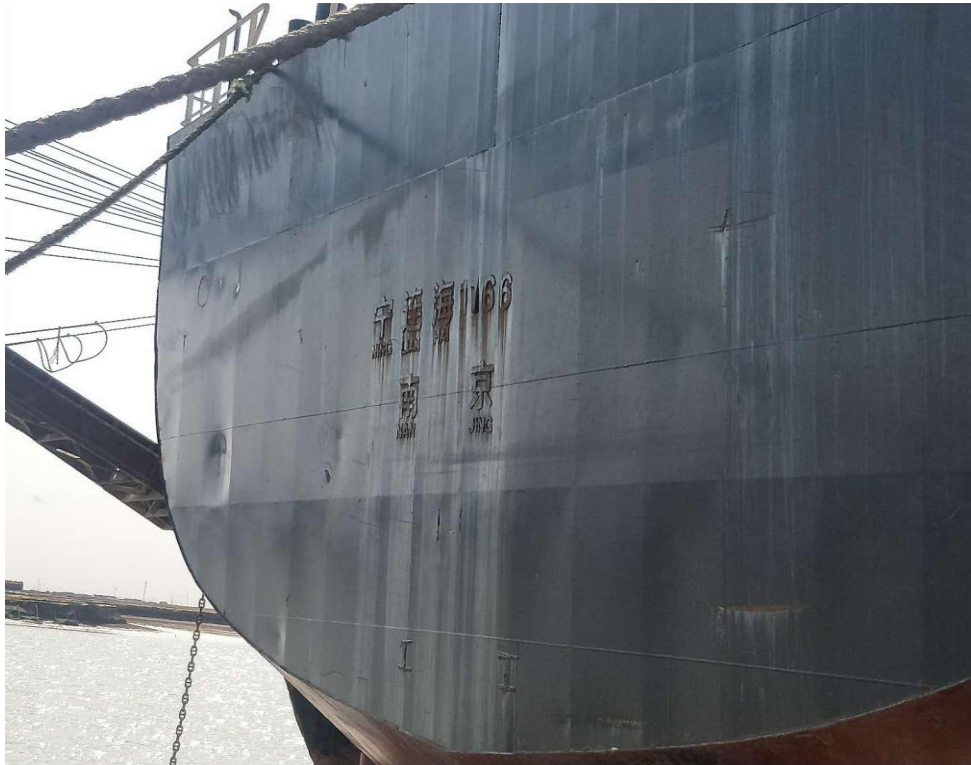
图 7：现场勘验船尾

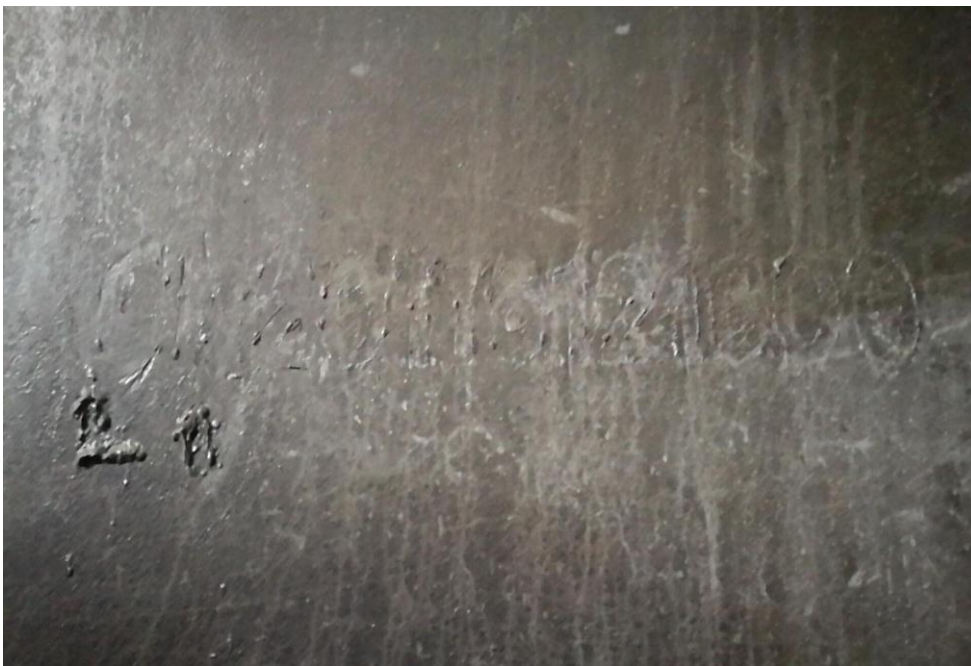
“CN20116121600”痕迹，与“中伟 88888”轮船船舶检验证书中的船舶识别号一致。

图 8：现场勘验机舱壁（CN20116121600）

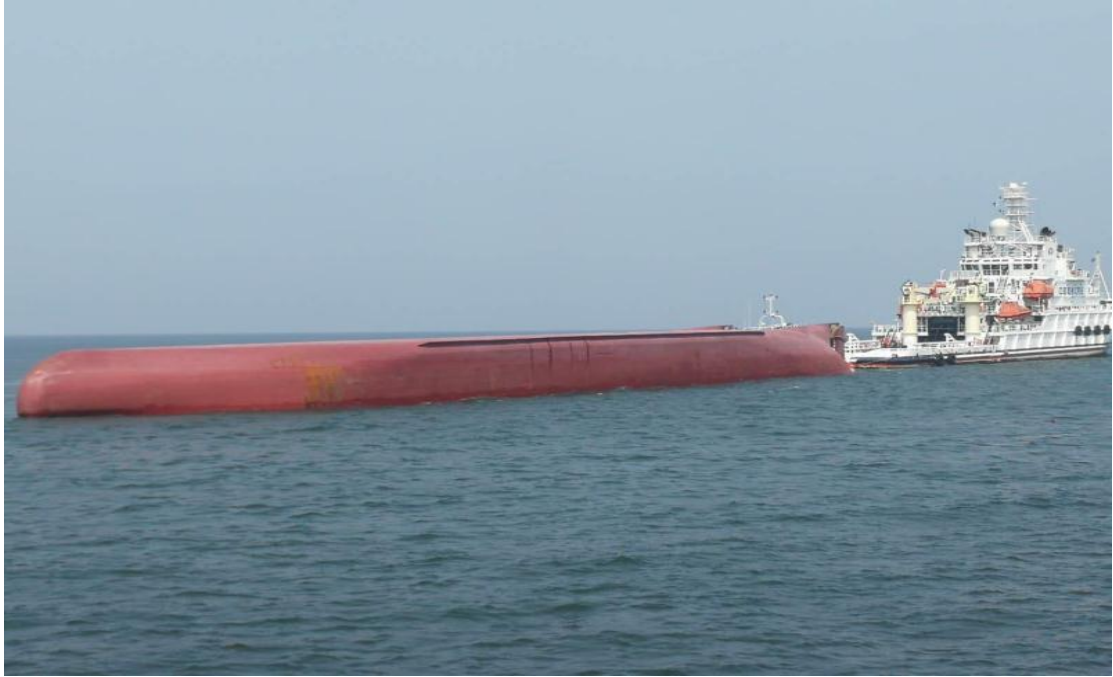
船舶打捞出水后，调查组现场勘验表明除船舶驾驶台、船首皮带机及船舱上部抽泥管及步桥等主甲板以上部分受损外，未发现船体有碰撞破损变形的痕迹。

事故导致“中伟 88888”轮倾覆沉没，船上 8 人死亡，未造成海洋环境污染，直接经济损失约 350 万元，构成较大等级水上交通事故。

图 9：“中伟 88888”轮翻沉现场照片
