# 东莞“1·4”“惠丰年 329”轮 自沉事故调查报告

编制单位：广东海事局

编制时间：2019 年 5 月 20 日

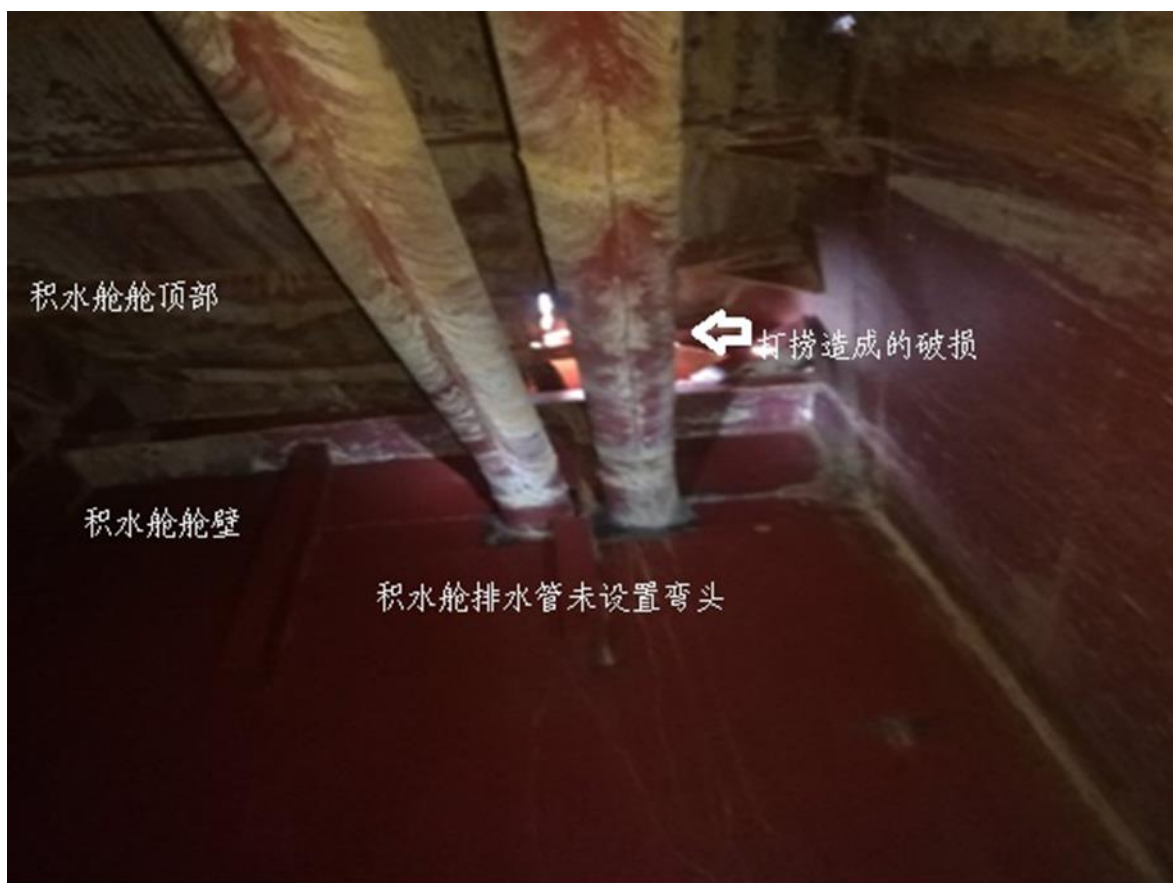
1. 船舶积水舱的排水管未设置阻水弯头。

按该轮《积水舱排水管布置图》的设计要求，位于主甲板的排水管出水口在通过积水舱内壁前，应安装一个 300mm 的向上弯头，以提升排水管的水面高度，防止海水经排水管倒灌入积水舱。经现场勘查，位于货舱尾部的 4 根排水管在主甲板水平位置直接与排水管出口连接，未设置弯头（见图 2）。该轮进水角位置是船舫货舱围板上缘，船舫舱口围板上缘距主甲板高度 1200mm，船艏舱口围高度 1000mm，现场观察排水口位置明显低于进水角位置。

图 2：“惠丰年 329”轮积水舱排水口无弯头

根据该船《积水舱排水布置图》的要求，位于主甲板的排水管出水口在通过积水舱内壁前，应设置一个 30cm 的向上弯头，其作用是提高海水进入积水舱高度，防止排水口海水倒灌。实船勘验发现，排水管在靠近积水舱内壁处并没有弯头。据船舶监造人罗某祥陈述，船舶在建造时，船厂方称其他船都不设弯头，因为一旦排水管堵塞不方便疏通，罗某祥接受了船厂方的建议。由于船舶积水舱排水管未设置向上弯头，降低了船舶最低进水高度约 30 厘米，可能导致海浪和甲板积水通过排水口倒灌入积水舱。

3.建议船舶检验部门对博罗县园洲镇宇航船舶建造厂所建造的自卸砂船积水舱排水管进行核查，核对船舶积水舱排水管布置是否存在与设计图纸不一致的情况，并采取纠正措施。

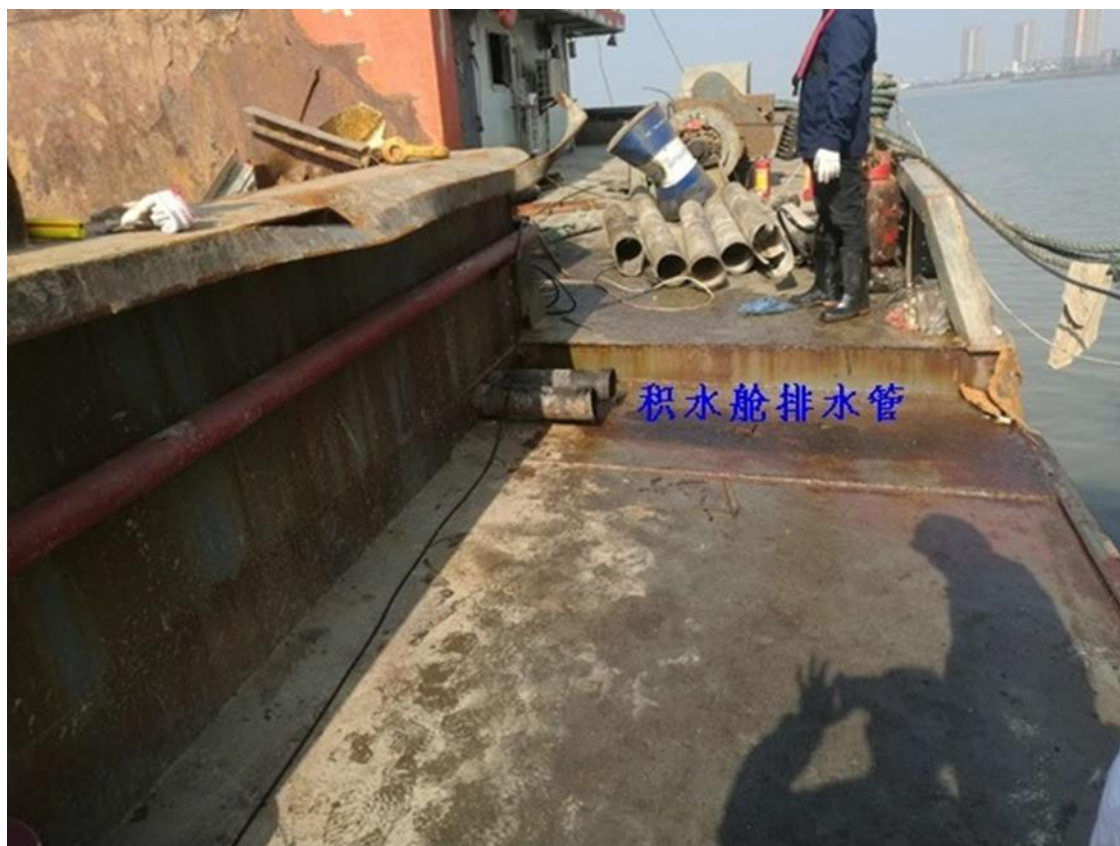
## 2. 积水舱后部排水口所处位置形成围堰。

该轮两舷各有 2 个内径 114mm 的排水口，排水口端部位于货舱主甲板通道尾部与生活区船艙升高（高度 19cm）位置，该处由生活区船艙升高、舱口围以及舷边的直角三角形状的过渡船侧板（底边长度 110cm、高度 19cm）形成一个开口向船艏方向的“围堰”，航行中遇到甲板上浪，围堰内可积存超过排水管出口高度的海水（见图 3）。

图 3：“惠丰年 329”轮积水舱排水口形成“围堰”

3. “围堰”内海水可以通过排水管倒灌进入积水舱。

2019 年 1 月 23 日上午，事故调查组会同“惠丰年 329”轮大副陈某宗、管理员罗某祥对该轮的积水舱排水管进行了灌水试验，实验结果表明，水可以畅顺地通过排水管灌入积水舱。

综上，在该轮存在较大艏倾情况下，甲板上浪或浸水后，海水在靠近货舱尾部的积水舱排水口附近形成的围堰内积存，并可通过积水舱排水口进入积水舱。
