# **揭阳“11.17”“鸿泰 16”轮 自沉事故调查报告**

**编制单位：汕头海事局**

**编制时间：2019 年 4 月 8 日**

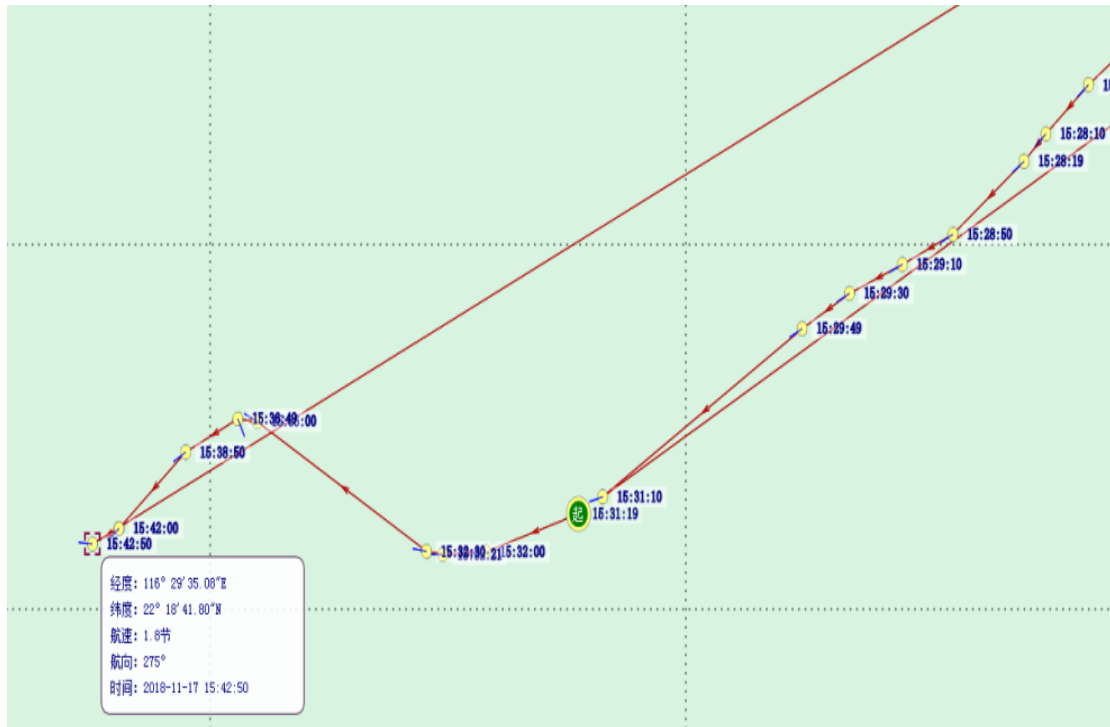
图 3：事故时间和位置

**(二) 沉没地点：22° 18′ .7N/116° 29′ .6E**

1.1542 时该轮 AIS 显示的船位为 22° 18′ .7N/116° 29′ .6E。

4.探摸报告显示船舶在海底位置为 22 ° 18′ .692N/116° 29′ .556E。

综上，上述位置均在最后一个 AIS 信号位置附近，认定沉没地点为该轮 1542 时对应的 AIS 位置:22° 18′ .7N/116° 29′ .6E。
