# 云浮“1·8”“藤县金海 8898”船

## 自沉事故调查报告

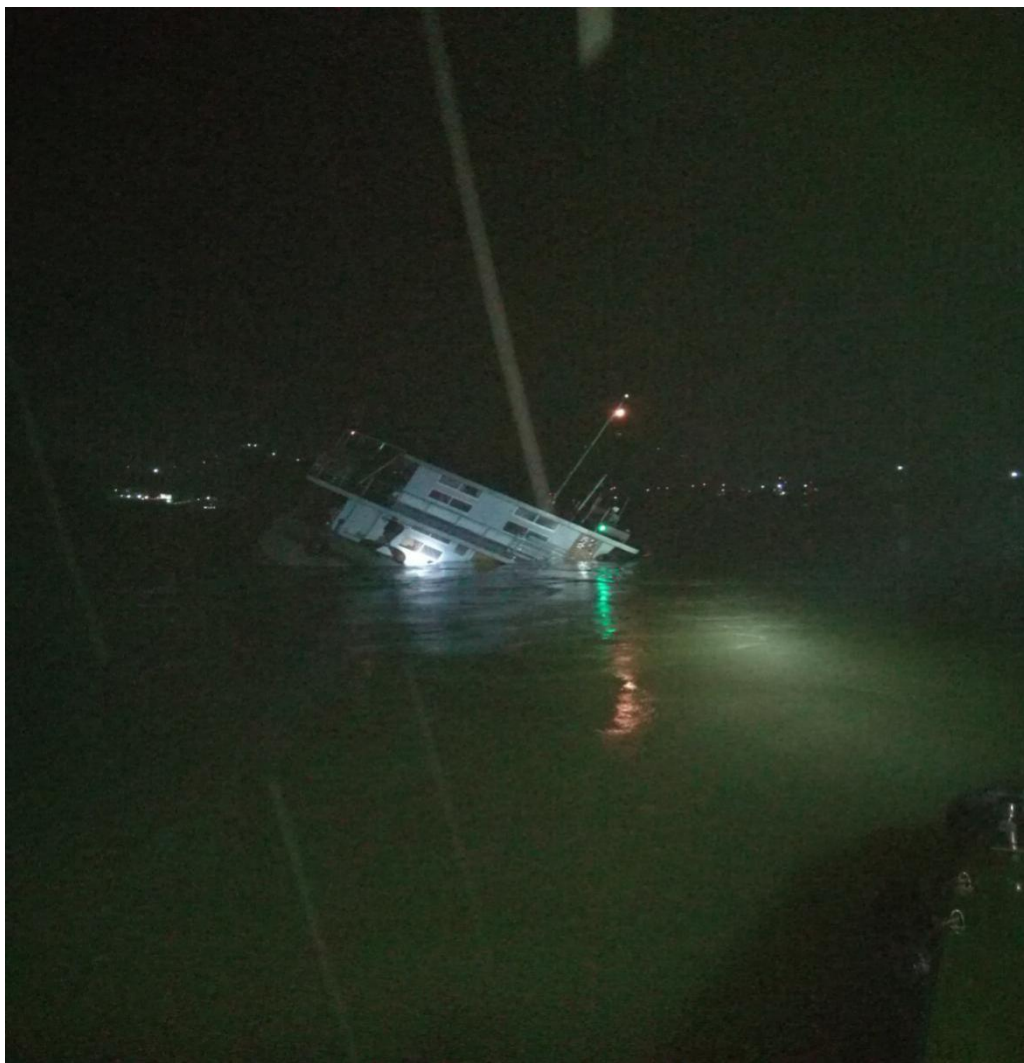
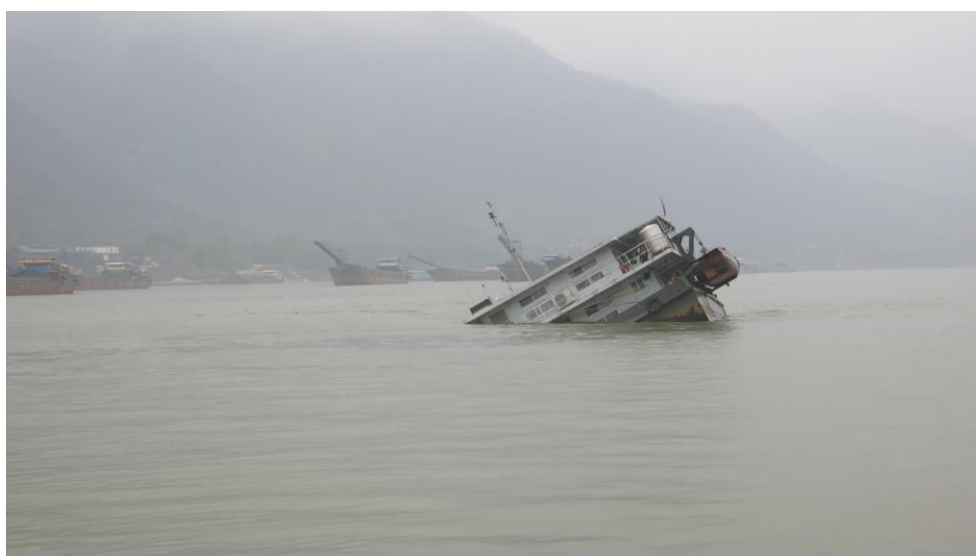
图 2 “藤县金海 8898 船”

1. 据 2018 年 1 月 9 日事故现场照片记录，该船在船头下沉后，船尾部分处于正立状态逐步下沉，经过 12 小时后，于 9 日中午完全沉没。

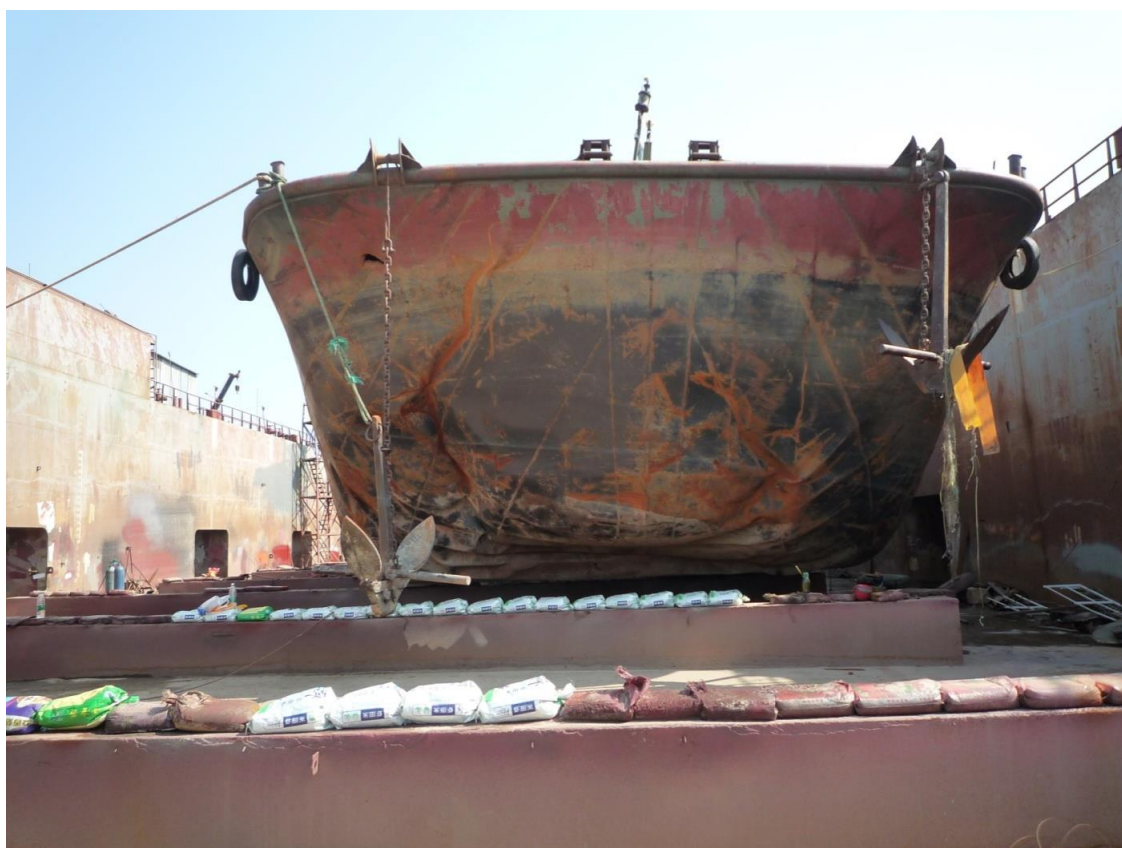
图 7 “藤县金海 8898 船” 船首

2. 据事故调查人员于 2018 年 2 月 6 日对打捞出水的“藤县金海 8898”船现场勘查，发现船头外板在距基线 3.6 米、距舫 3.0 米、距船头 0.5 米的右舷处有一三角形（#1 尺寸  $0.2 \times 0.2 \times 0.1$ ）破孔；距基线高 0.2 米，距货船前壁 1.7 米有两个小穿孔（#2 右孔直径 0.1 米，#3 左孔直径 0.01 米）分布在左右两舷。

3. 事故船舶在勘查后，对于#1 号破孔的出现原因，经询问船长黄某钦，其陈述可能是 1 月 8 日下午 1500 时到了禄步装卸码头水域停泊时造成的，在停靠过程中船头右舷与停泊在该水域的船舶有过一次轻微触碰，也可能是后来船沉到水底造成的，我也不能确定。但在调查人员勘查时发现该#1 破孔周围没有压痕，据此推断应是在船舶沉没前形成的。

（2）“藤县金海 8898” 船船艏底板及骨架全部变形。
