MAIR090702202001

# 广东江门“2·25”“天力 3387”船 人员落水事故报告

2020 年 2 月 25 日约 1124 时，清远市 XXXX 有限公司所属的清远籍自卸砂船“天力 3387”船空载从开平开往新会，在靠泊新会港澳客运码头期间，机工温某权从该船右舷生活区舷墙意外落水。事故造成 1 人死亡。

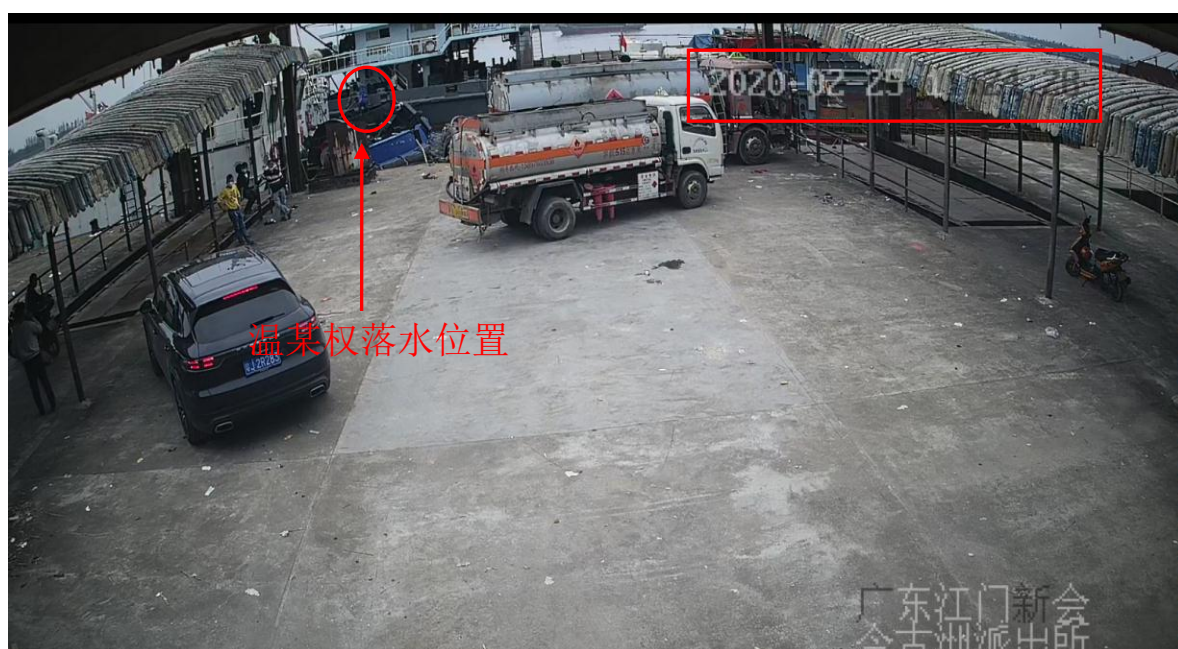
图 3：新会客运港视频监控录像截图

3. 通过调取新会港澳客运码头的视频监控录像资料显示，约 1124 时一身穿蓝色上衣的人从“天力 3387”船生活区右舷靠近船艏的位置失足落水（图 3）。经黄某华确认，此人就是“天力 3387”船船员温某权。经过比对校准监控视频显示时间与实际时间相符。

示（如图 3），约 1124 时，温某权从“天力 3387”船右舷第二个缆桩（由船艏向船艉方向）两船间隙的位置落水。

及对事故现场勘验发现，“天力 3387”船靠泊在新会港澳客运码头的外挡，船尾内挡还有“江港拖 2”船和“江港拖 1”船；船尾缆绳系在“江港拖 2”船船艏左舷的缆桩上，船尾右舷船体与“江港拖 2”船船艏左舷的防撞轮胎接触，两船之间有间隙；船艏内挡有“粤新会工 8001”船，船艏缆绳系在“粤新会工 8001”船的左舷船艏缆桩上。“天力 3387”船右舷第二个缆桩的位置距离船尾约 4 米，舷墙高约 0.6 米；事故发生时“天力 3387”船舷墙与“江港拖 2”船的舷墙高度差约 0.6 米，“天力 3387”船右舷护舷材位置与“江港拖 2”船左舷船艏舷墙处于同一水平面，两船接触部位有防撞轮胎，两船间有约 1 米的间隙。两船之间未搭设舷梯或跳板作为人员过船的安全通道，未装设安全网。

3. 建议“天力 3387”船在人员过往其他相邻船或上下码头处搭设舷梯或跳板作为安全通道，特别是并靠船舶左右舷的空挡处要增加安全网等安全设施，防范人员落水事故的再次发生。

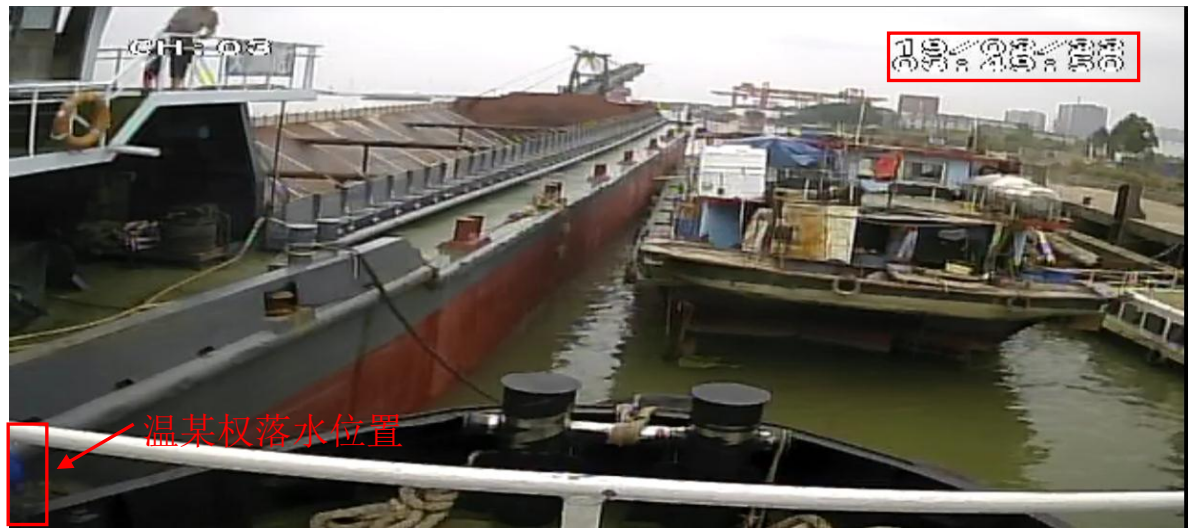
图 4：“江港拖 2” 船视频监控录像截图

4. 通过调取“江港拖 2”船驾驶室视频监控录像资料显示，约 2019 年 2 月 22 日 0349 时，“江港拖 2”船船艏左舷有人影掉落的身影（图 4）。经过比对校准“江港拖 2”船驾驶室视频监控录像显示时间与实际时间相差较大，故不予采纳。
