# 黄海“11.19”“华春19”轮沉没事故调查报告

## 一、事故简况

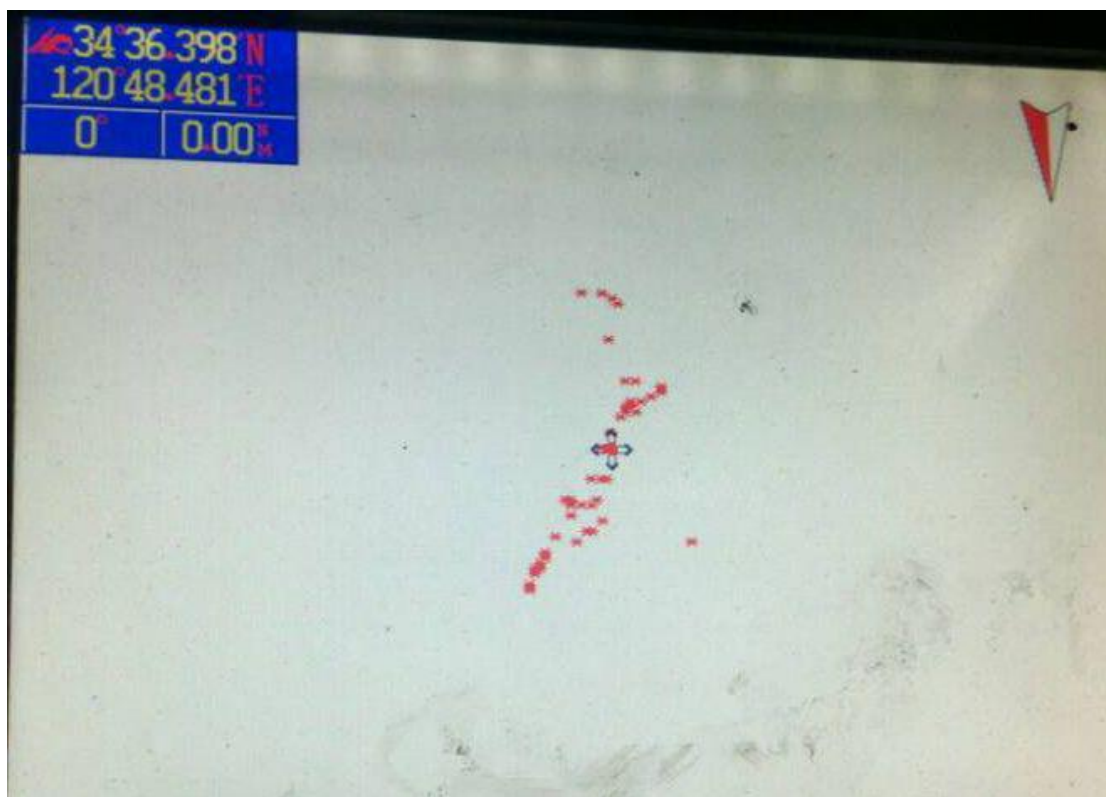
(1) 沉船位置：34° 36' 24" N. 120° 48' 29" E (见下图)。

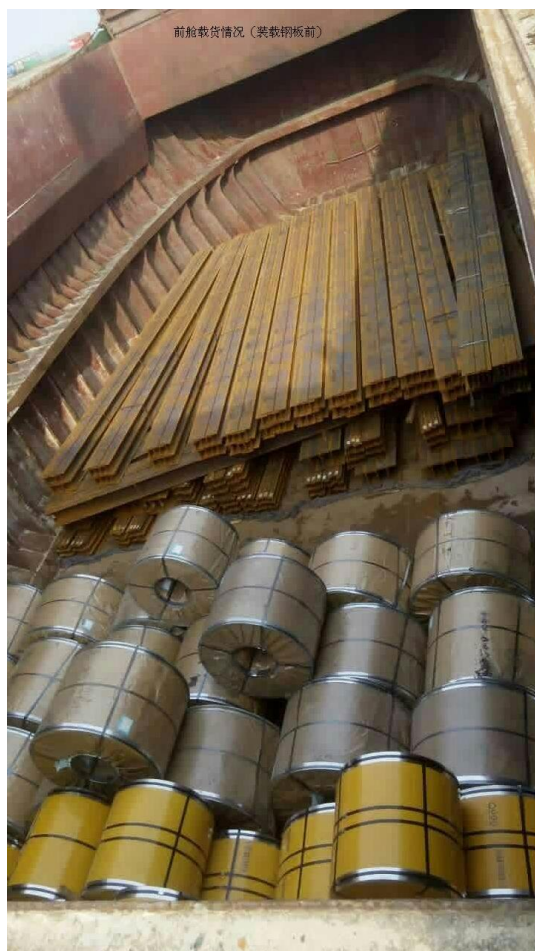
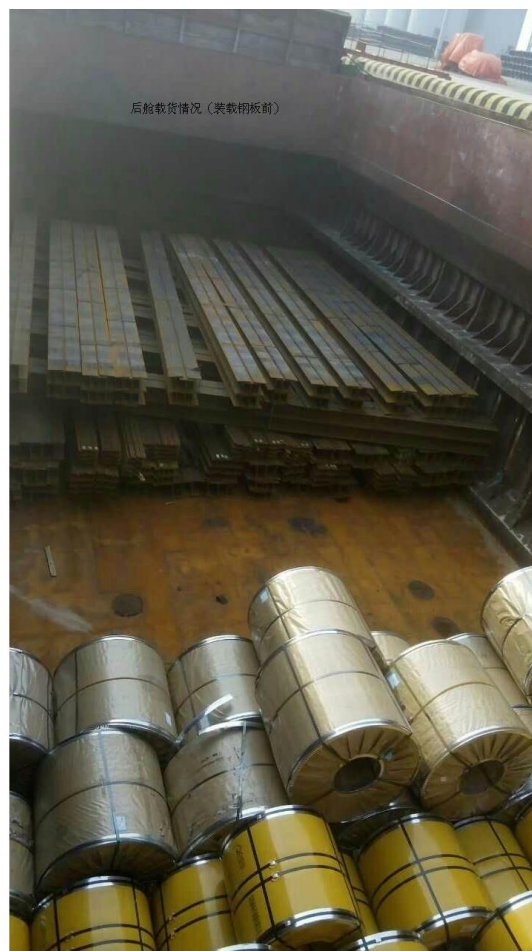
本航次 H 型钢放置于 No1 舱前，No2 舱后位置，除第二层（由上至下）为横向摆放，其他均为纵向摆放。钢卷（带钢及卷钢）放置于 No1 舱后，No2 舱前；在 No1 舱的钢卷与 H 型钢之间空隙约为 1.5 米，在 No2 舱钢卷与 H 型钢之间空

隙约为 4.5 米，钢板放置于 No2 舱空隙及 No1、No2 舱 H 型钢板上，钢板在 H 型钢上为井字摆放（一纵一横摆放）最上层为纵向，No2 舱空隙装载使用横向压缝式堆码。
