# 福建南平 3·20 闽南平渡 4195 沉没事故调查报告

## 一、事故简况及调查情况

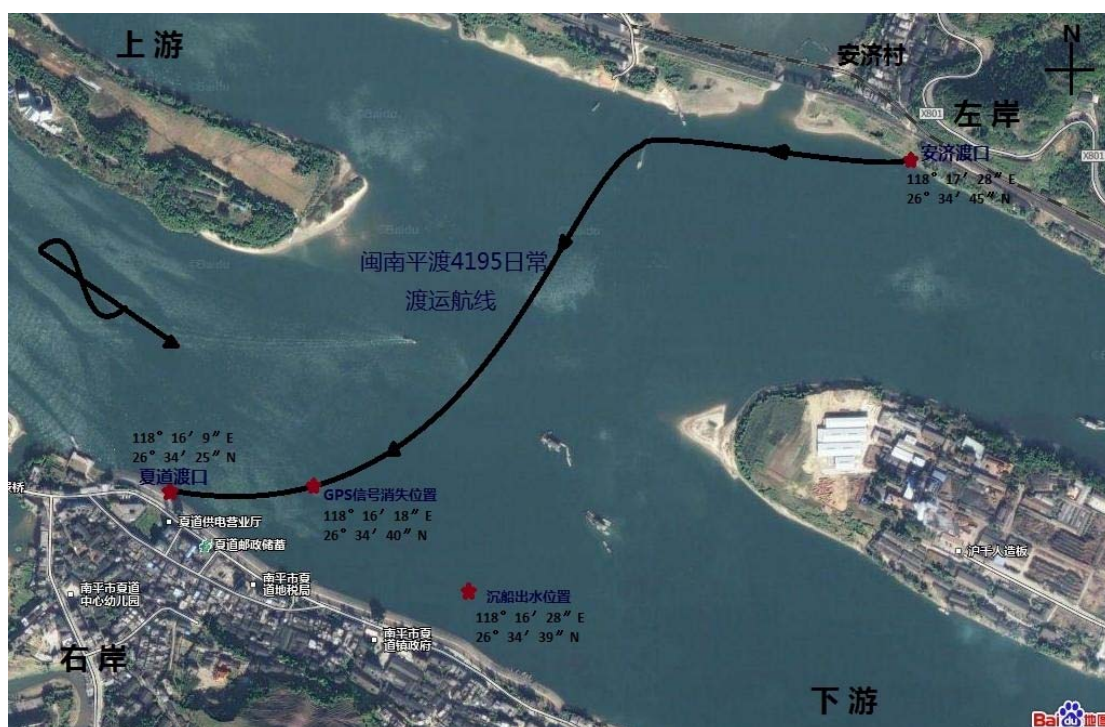
夏道镇至安济村渡口于 1989 年 7 月由南平市人民政府批准设立，日渡运量约 300 人。该渡口位于南平市闽江干流水口大坝库区常年回水河段内，距上游延福门码头约 12 公里（延福门码头位于闽江干流上游闽江、建溪、沙溪三江汇流处，是南平市区主要客运码头），该处航道为四级航道。安济村码头位于闽江左岸，夏道镇码头位于闽江右岸。安济村码头和夏道镇码头间江面宽度 1060 米，航程约 2 公里，该段河道平顺，水流平缓，水深条件良好，实际水深约 13 米-15 米。
