# 沧州“08·25”“湘岳阳货1860”轮自沉事故调查报告

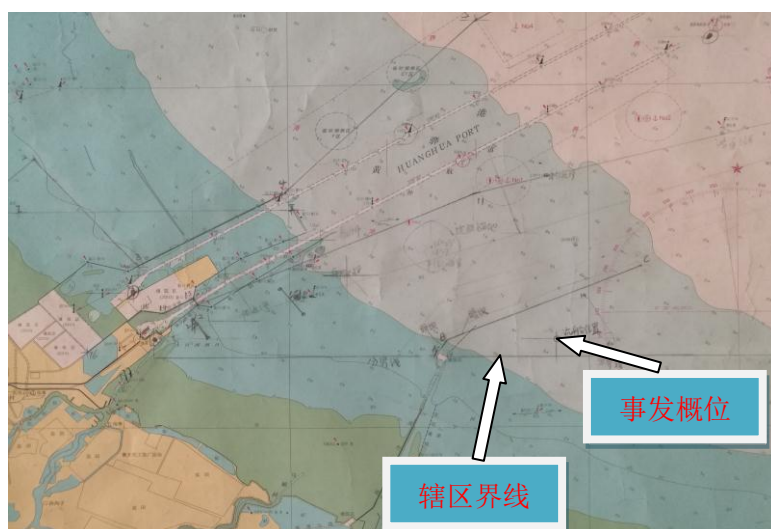
初始抛锚位置位于济南海事局辖区，位于滨州港防波堤堤头以东约2海里处，处于滨州港进出船舶习惯抛锚水域。后受风浪流的作用漂离原位置，后最终沉没位置位于沧州海事局辖区。
