# 河北秦皇岛“11.30”“国良 777”轮自沉事故调查报告

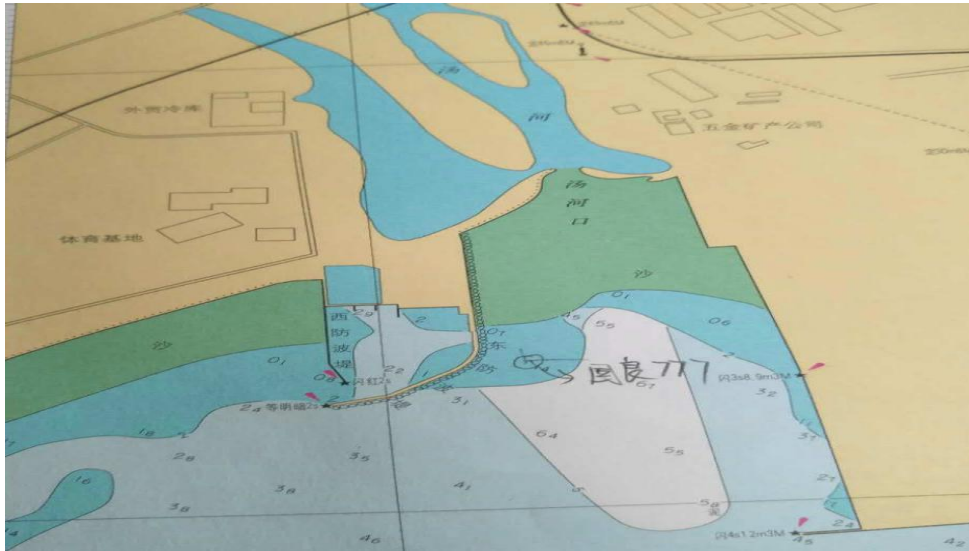
图二：沉没位置

2. 据海事调查官现场勘验和现场定位，事故发生位置为在汤河河口附近，距离岸边 50 米左右，概位：39°

54' .30N/119° 34' .17E

综上，认定事故发生位置为：汤河河口附近沉没(概位：  
39° 54' .30N/119° 34' .17E)
