MAIR090702201703

# 广东江门银洲湖水域“8·23”“利维 038”船 风灾事故调查报告

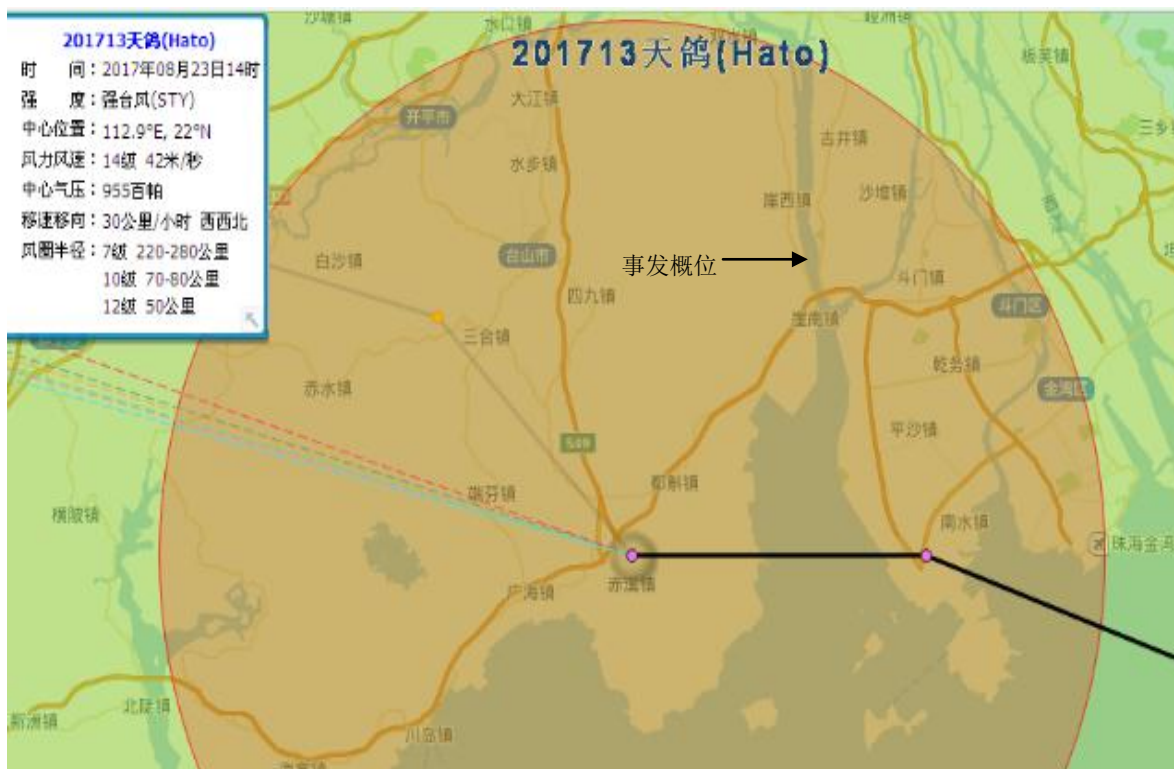
图2：23日1400时，强台风“天鸽”数据图

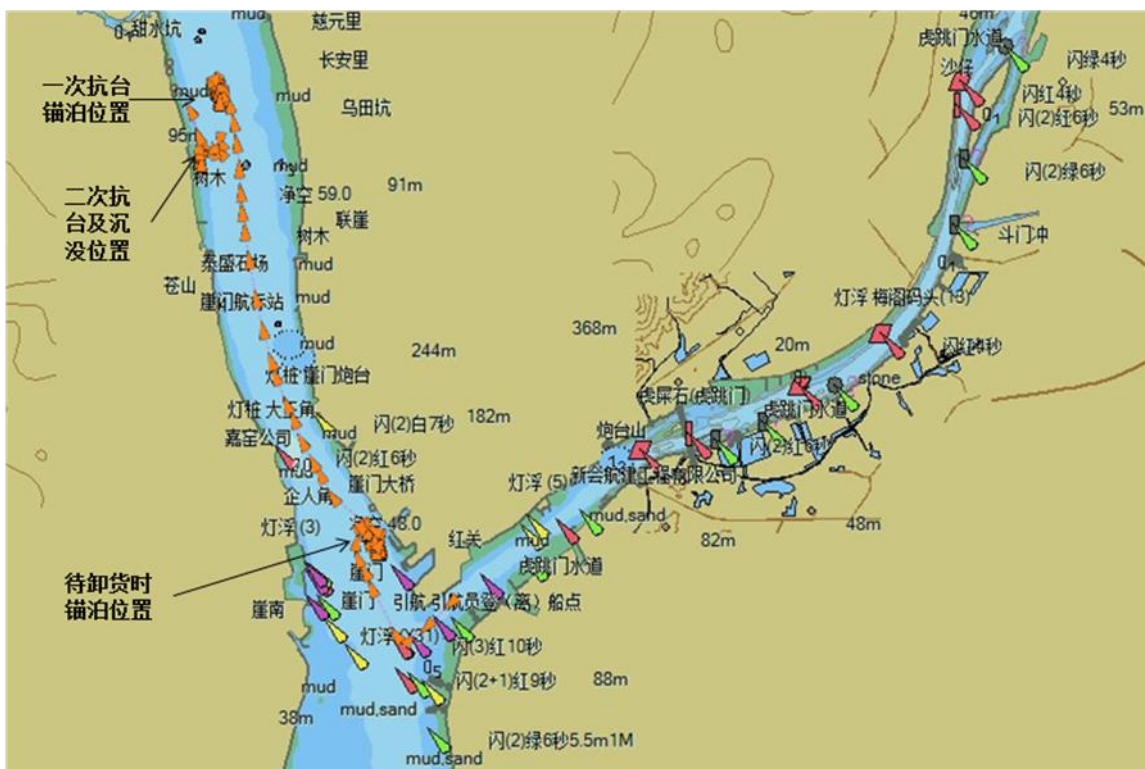
图 4: 事故经过图

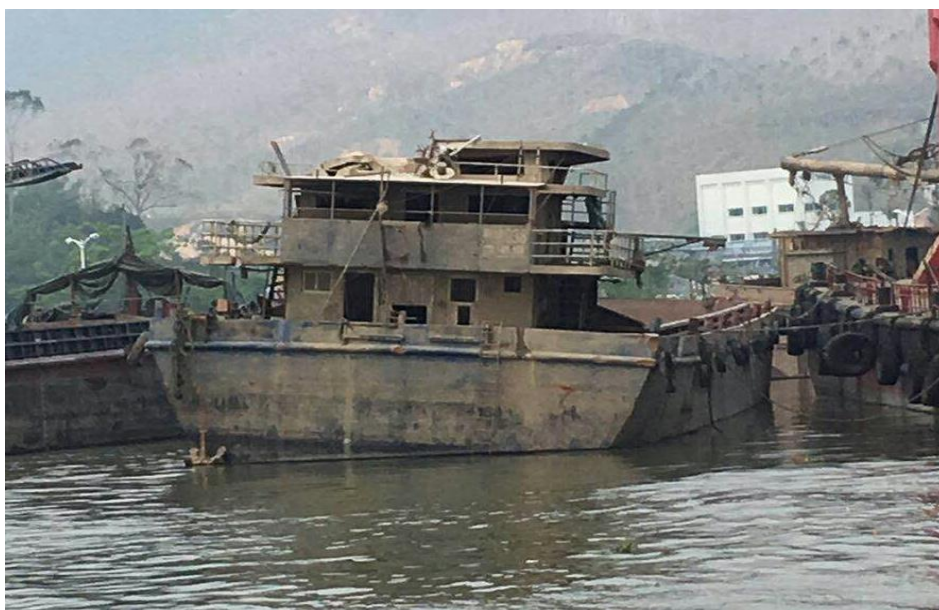
本次事故导致“利维 038”船沉没、所载货物全部入水、死亡两人、未造成水域污染，直接经济损失约为 330 万元。

图 5：“利维 038”船受损图

强台风“天鸽”路径及强度变化较快、较难预测，且强度大、移动速度快，导致天气和海况迅速恶化。“利维 038”船所在水域风浪不断加大，8月23日1400时左右，货舱遮盖帆布被吹破，左锚丢失、右锚失效、主机因机舱进水而停机，船舶在失去动力及锚泊能力后，随风打转，机舱及货舱大量进水，最终船舶储备浮力不足而沉没。

根据“利维 038”船公司的防台记录，船公司及时把台风的最新动态通知到了船舶。该船防台时，选择了抛左锚，而非双锚。左锚锚链因强度不足而断裂，左锚丢失；右锚因未抛下，被风吹移位，而无法正常抛起。从而造成第二次抗台时，无锚固定船位，仅靠开动主机顶风，致使船舶因无固定点而在台风中打转，机舱及货舱大量进水而沉没。

1. 船公司应督促船舶落实各项防台制度，确保船舶在恶劣天气下的安全。
2. 船公司应对公司管理人员加强台风知识的培训，加深公司管理人员对台风规律的了解，以便更好地指导船舶抗台。
3. 船公司应认真吸取事故教训，进一步加强船员的安全知识的培训和应急处理业务知识的学习，特别是台风季节航行知识

5. 船员应加强台风知识的学习，确保掌握台风基本知识，并树立先人后船的安全意识，当需从船舶撤离时，当果断撤离。
