# 唐山“4·7”“中伟机 9088”轮

## 自沉事故调查报告

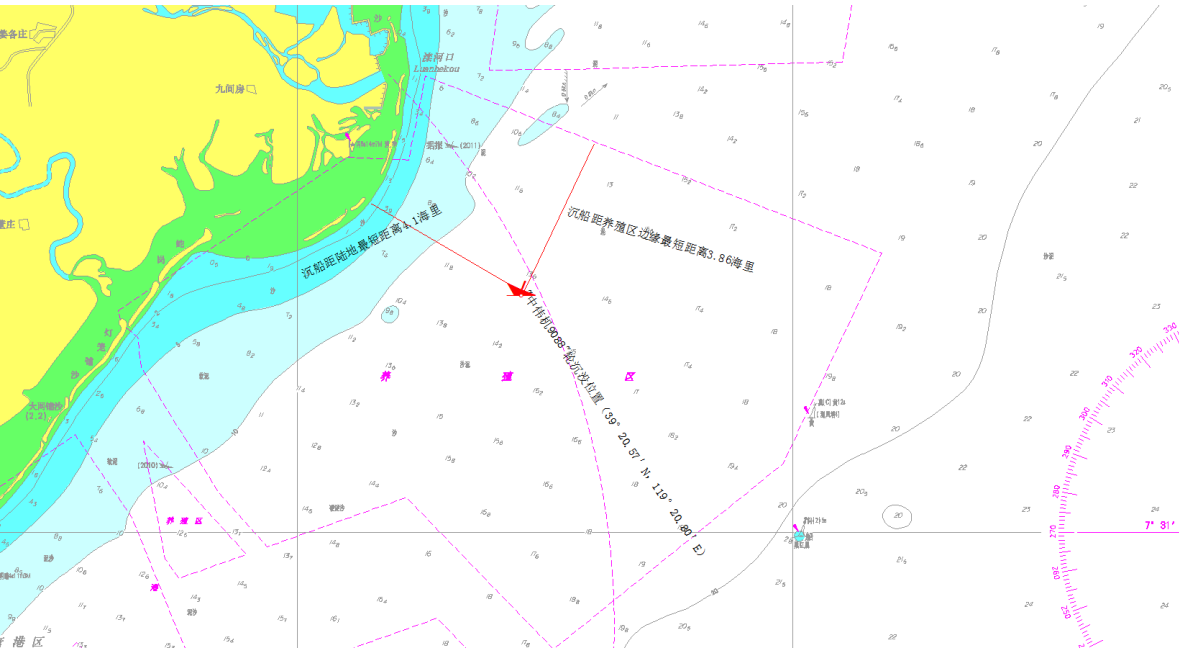
图一：事故海域通航环境示意图

事故发生地点为 39° 20.57' N /119° 21.80' E，位于滦河口外围水域附近，乐亭县养殖区水域内，据养殖区边缘最短距离 3.86 海里，距离陆地最短距离约 4.1 海里。

针对该养殖区，唐山海事局于 2013 年 2 月 4 日对外发布了《航行通告》（2013 年第 001 号），提醒航经该水域附近的船舶注意。

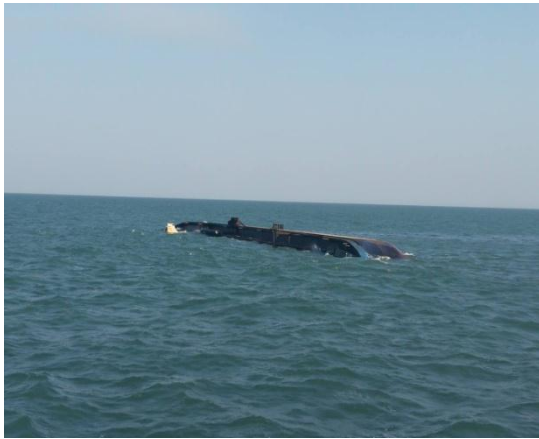
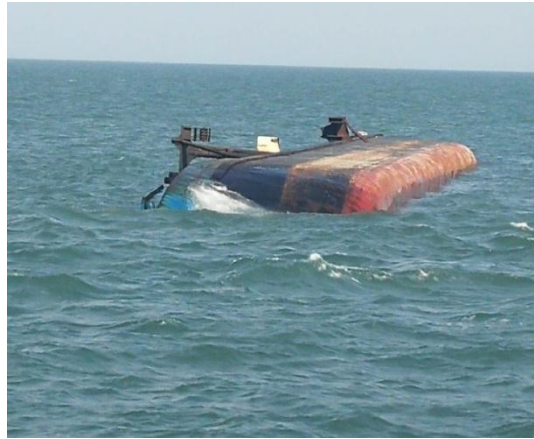
图二：沉船示意图

事故船舶沉没于乐亭县养殖区水域内,具体位置为北纬 $39^{\circ}20.57'$ ,东经 $119^{\circ}21.80'$ (海图水深-13米),沉船状态为向右倾覆,船首向 $260^{\circ}$ ,露出水面约1.5米。
