# 唐山“4·22” “中伟机9”轮自沉事故 调查报告

## 1. 事故简况

2019年4月22日约0200时，“中伟机9”轮在滦河口养殖区水域（概位 $39^{\circ}24' .00\text{N}/119^{\circ}23' .00\text{E}$ ）处自沉。事故造成2人死亡，未造成海洋环境污染，构成一般等级水上交通事故。

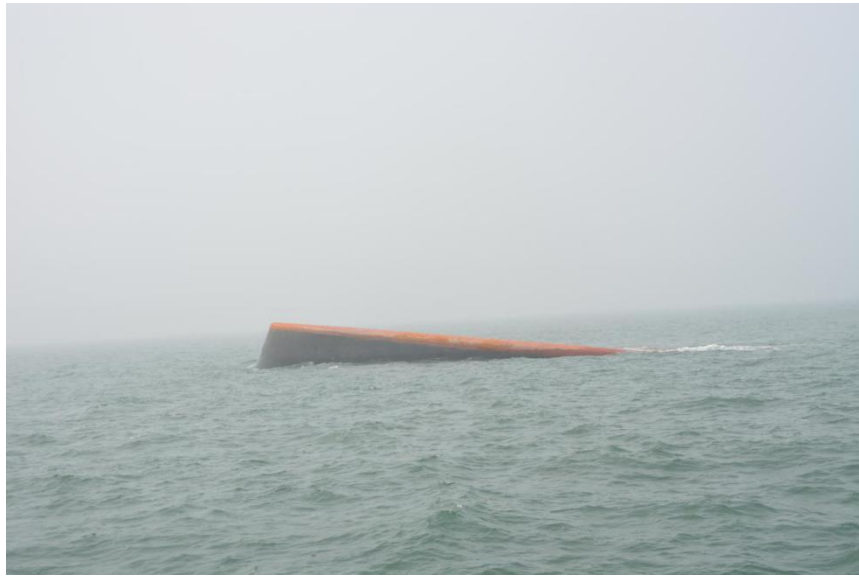
船舶打捞出水后，调查组现场勘验未发现船体有碰撞破损痕迹。

综合分析，调查组排除“中伟机9”轮发生碰撞、触碰等事故的可能，认定为自沉事故。

图 1：“中伟机 9”轮自沉现场照片

船舶配积载不当，导致船舶倾斜，未及时采取有效整改措施倾斜加剧，后导致船舶翻扣自沉。
