MAIR1105002019XX

## **洋浦“5·11”“Z”轮人员落水死亡 事故调查报告**

中华人民共和国洋浦海事局

2019 年 8 月 8 日

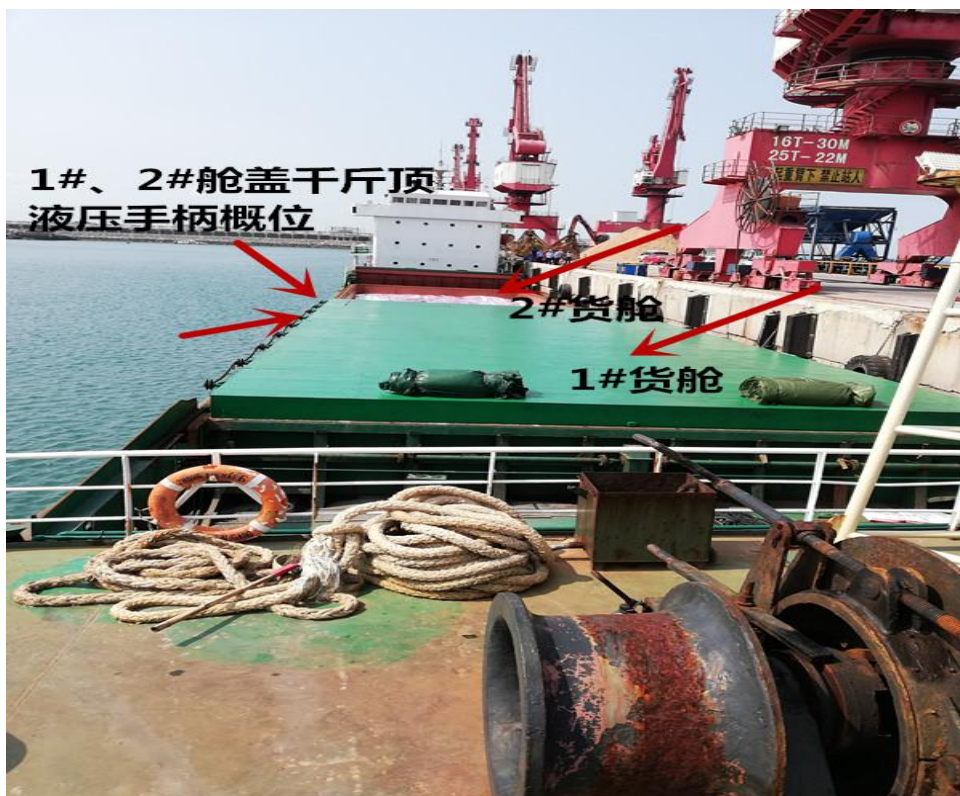
图 2：“Z”轮货舱分布

1. “Z”轮共有两个货舱，舱盖为液压启闭式滚翻式舱盖，根据船员陈述开/关舱主要操作程序如下：

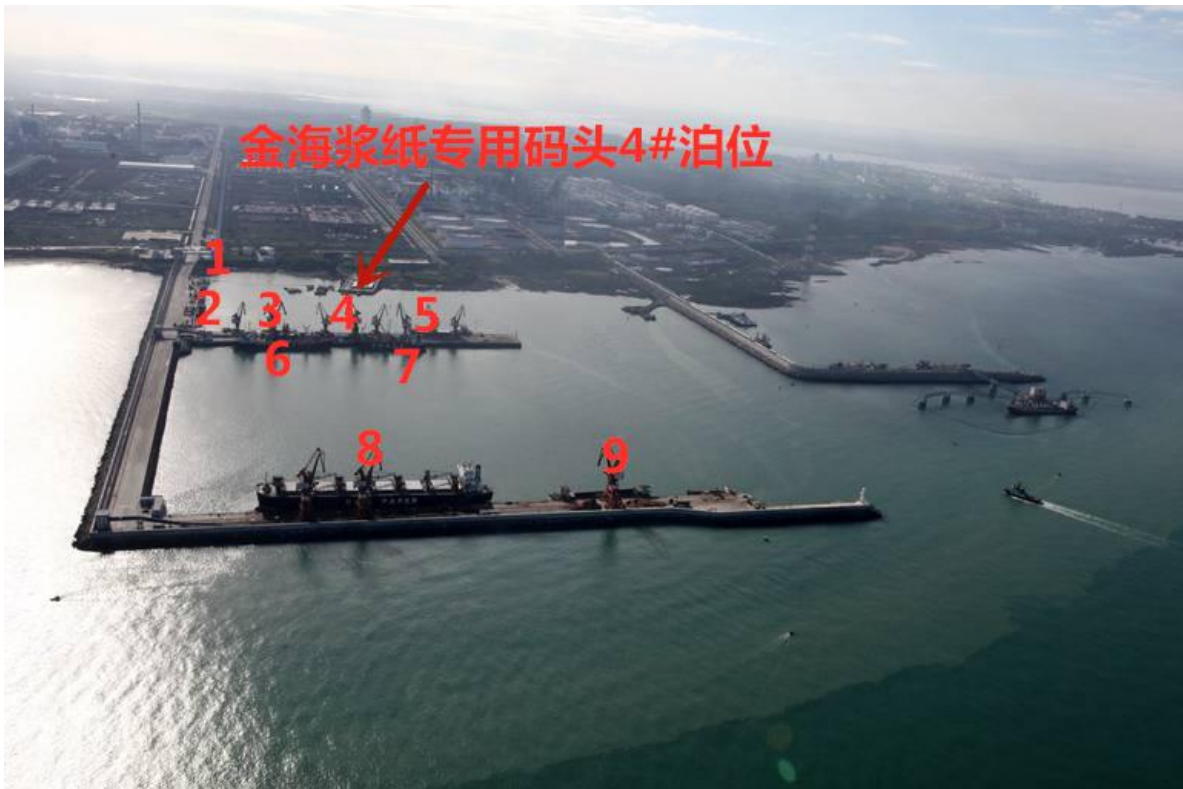
图 3：事故水域

“Z”轮停靠泊位为海南金海浆纸业有限公司专用码头 4#泊位，该泊位为 5000 吨级通用散货泊位，泊位前沿水深 7 米。根据码头监控视频，事发时码头 3#泊位、5#泊位分别停靠两艘外籍货船，港池内无船舶靠离泊作业，水面平静。

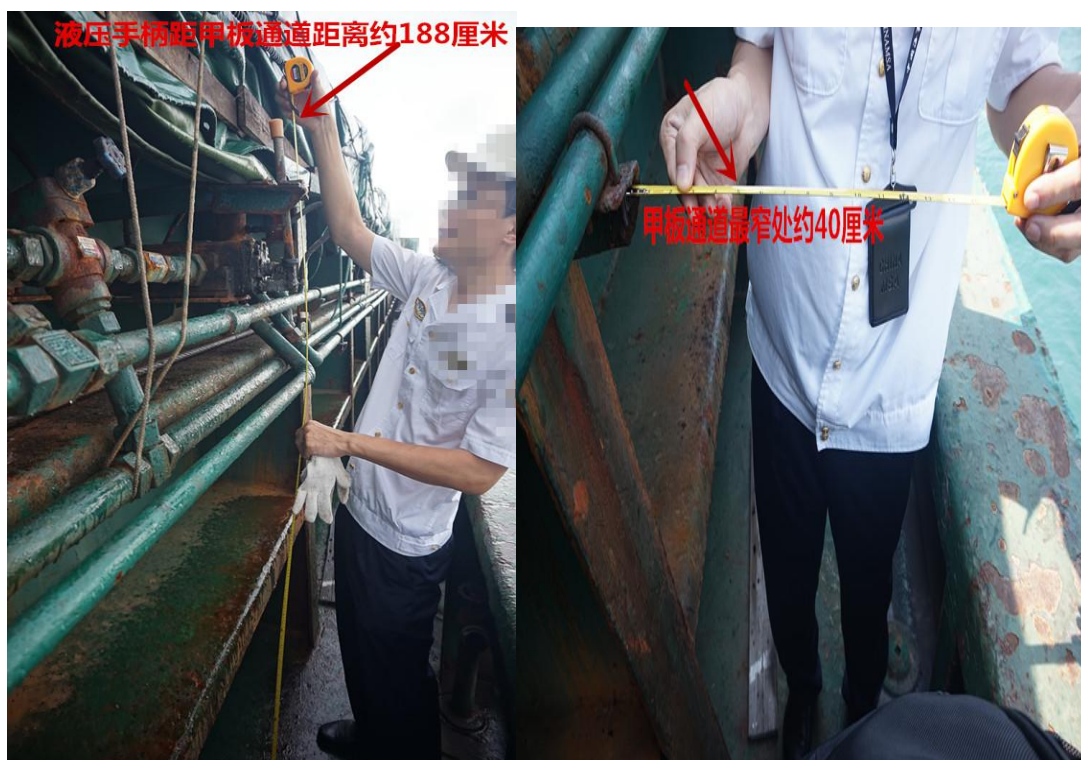
图 4：“Z”轮舱盖千斤顶液压手柄高度及甲板通道宽度

2. 据“Z”轮船员陈述，水手负责开关舱操作，叶某操作熟练，平时多由叶某进行开关舱，由于千斤顶液压手柄位置较高且通道较窄，不便于操纵与观察导轨起落情况，叶某习惯站在舷墙上操作液压手柄，且未见其采取穿戴救生衣和安全带等防护措施。经现场勘查，舱盖千斤顶液压手柄上端距甲板高度约 188 厘

米，甲板通道最窄处宽度约 40 厘米。

调查发现，“Z”轮舱围板距舷边（甲板通道）仅约 40 厘米宽，该轮液压手柄位置较高且通道狭窄，船员在进行开关舱操作时存在落水风险，其公司体系文件《单船操作文件》开关舱作业规程中，没有涉及针对本船结构特点在开关舱作业时防范落水的相关措施。

（一）湛江 XX 海运有限公司应针对“Z”轮开关舱操作可能存在的风险隐患进一步开展辨识，优化《单船操作文件》的相关作业规程，提高作业安全性和可操作性，加强船员作业期间安全防护，举一反三，在体系内各同类型船舶推广，避免类似事故再次发生。
