## 汕尾“10·9”“中科航 5”船自沉事故 调查报告

编制单位：汕尾海事局

编制时间：2020 年 4 月 1 日

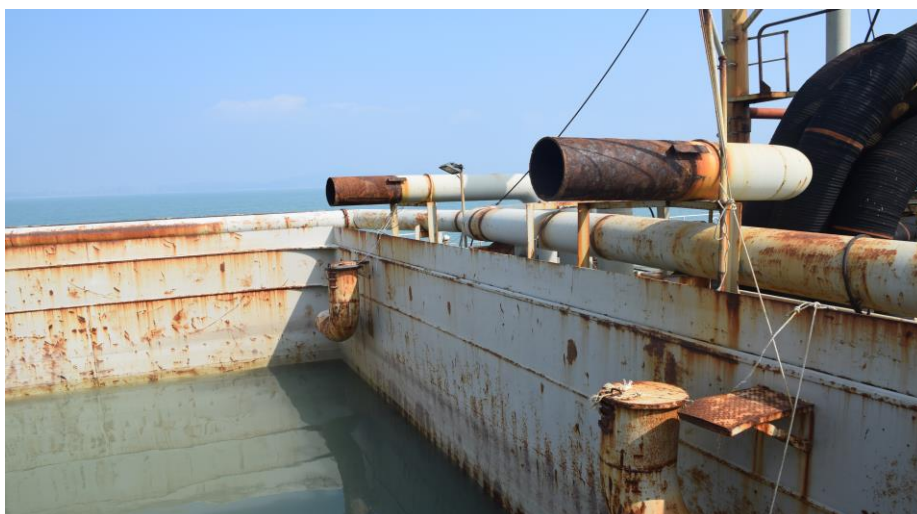
5. 溢流管情况：事发时溢流管阀门处于关闭状态，货舱内溢流口以上海水无法通过溢流管流出。

该船货舱舱壁上前后各置有 2 个溢流管（如图 3、图 4 所示）其作用为当货舱内的泥水到达溢流口处时，打开控制阀门，货舱内溢流口以上泥水通过溢流管靠重力流出。

图 3：货舱前端溢流管示意图（摄于姊妹船“中科航 8”）

图 4：货舱后端溢流管示意图（摄于姊妹船“中科航 8”）

(1) 据船长崔\*\*陈述，其从 2019 年 5 月开始在“中科航 5”船上任职船长以来，溢流管从未用过，控制阀门一直处于关闭状态。

(2) 据轮机长周\*\*陈述，溢流管的阀门和盖子都处于关闭状态，9 日凌晨 4、5 点时，他到驾驶台看到货舱内的海水已没过溢流管管口，货舱基本满了。

综上，本报告认定，事发前“中科航 5”船溢流管的阀门处于关闭状态，货舱内溢流口以上海水无法通过溢流管流出。

致使船舶超过核定航区航行，遭遇了更大的涌浪。又因该船货舱无舱盖，在船体右倾不断增大的情况下，导致大量海水涌入货舱，且溢流管无法正常使用，货舱内海水不能通过溢流管流出，导致船舶载重不断增大，干舷不断减小，储备浮力逐渐减少。

1. 中科日兴航道工程（舟山）有限公司对本起事故进行深入分析，吸取教训，举一反三，将事故情况通报公司其他船舶。同时加强同类船舶安全管理，督促船员合理压载，加强船舶保养和检查，确保溢流管处于良好工作状态，确保船舶稳性满足相关要求。
