MAIR110100201503

# 海口“9·29”“粤广州货 0561”轮自沉 事故调查报告

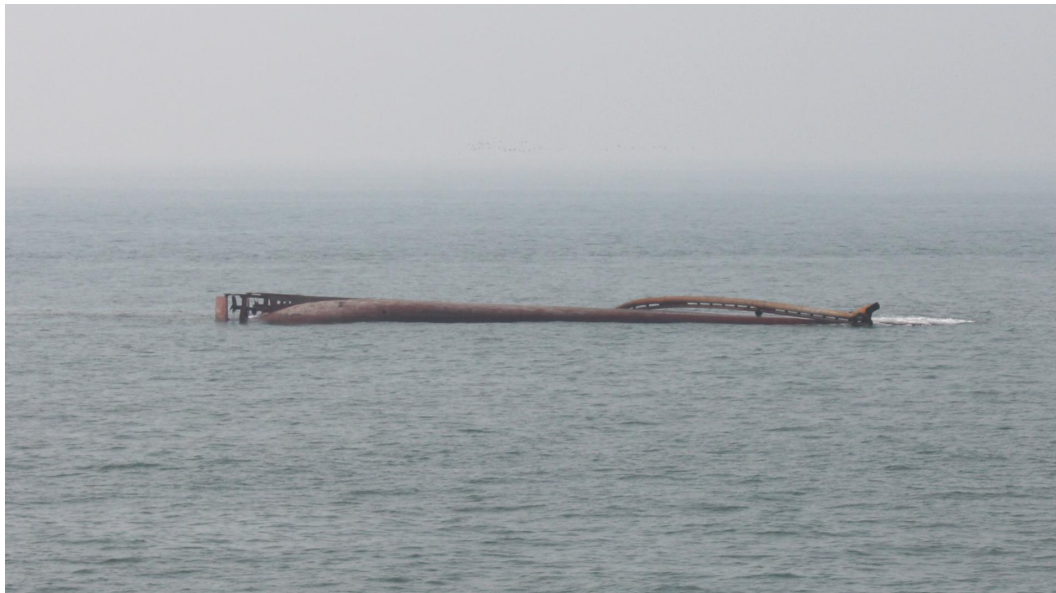
积水舱与边舱之间的纵舱壁不水密，在舱壁板高位处互相贯通，积水舱里的水流入边舱后进一步加剧了船舶倾斜，货舱内易流态含水海砂随之发生货移，最终稳性丧失，形成过大的横倾力矩，船舶倾覆翻扣。

附件 1：“粤广州货 0561”轮翻扣漂浮状态（摄于 9 月 29 日 1600 时）

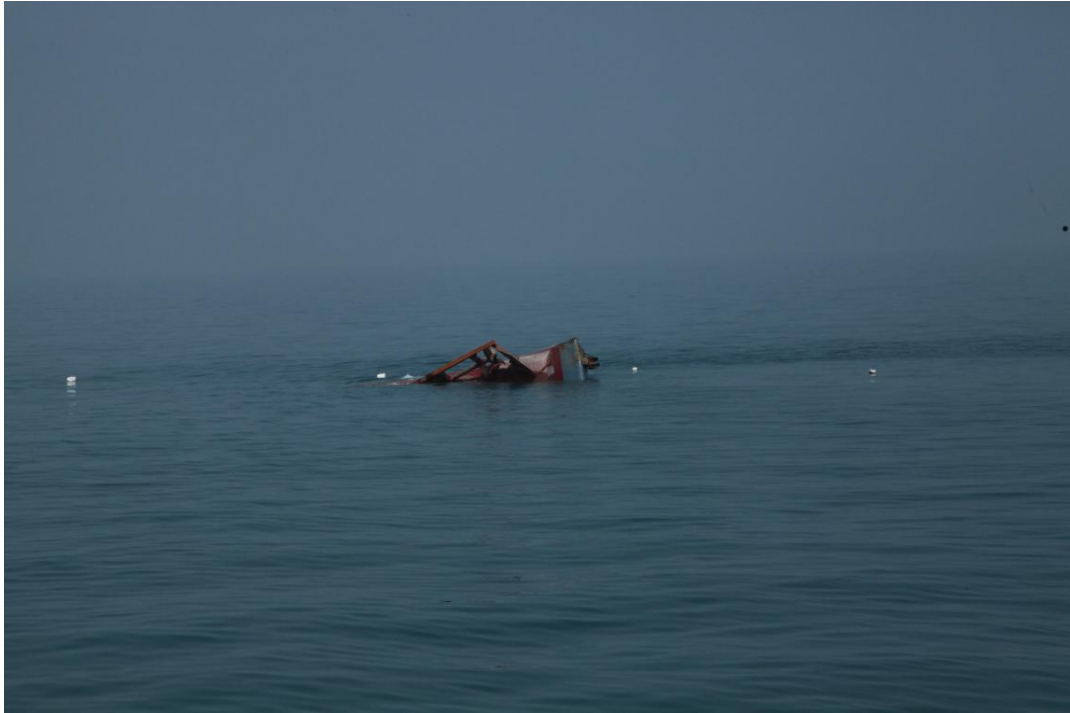
附件 2：“粤广州货 0561”轮正在沉没（摄于 9 月 30 日 1100 时）
