**MAIR090108202001**

# 广州“1·6”“粤新会货 1765”船触碰 游泳者事故调查报告

编制单位：广州番禺海事处

编制时间：2020 年 3 月 26 日

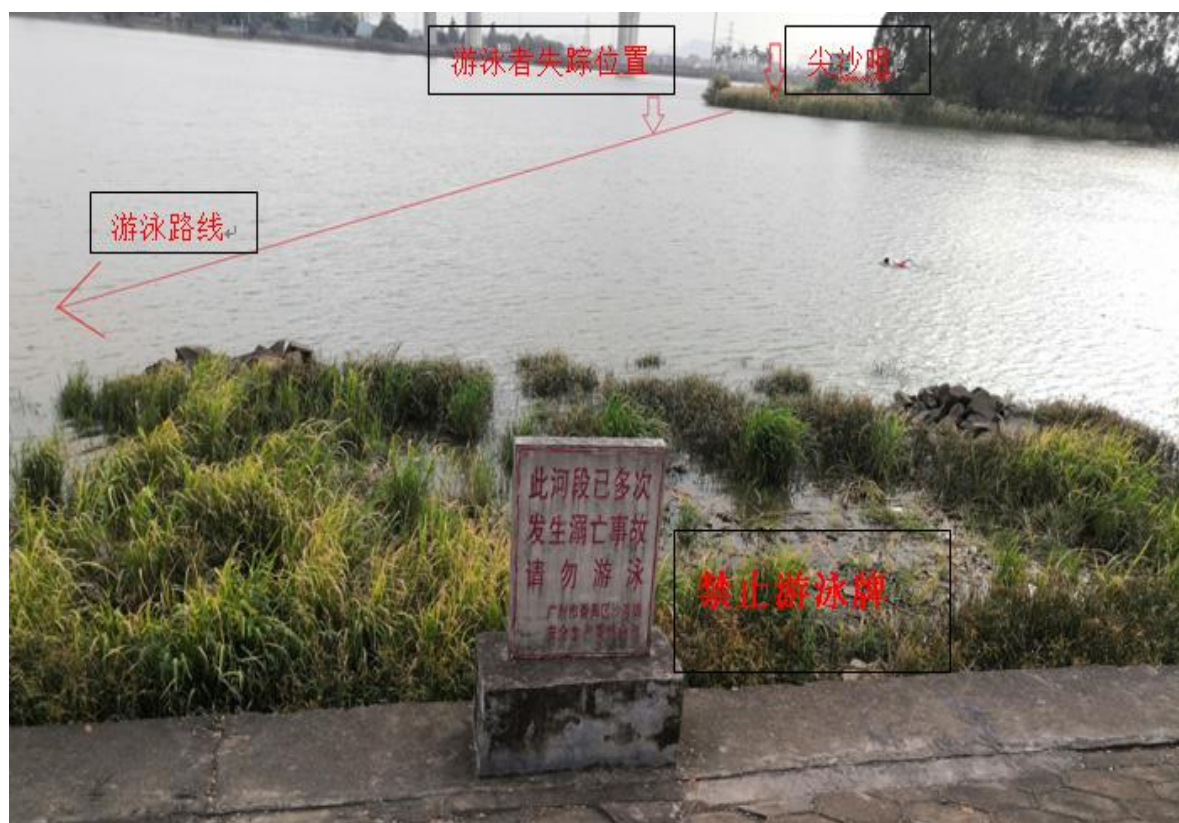
图 2：警示牌

紫坭河非划定泳区，曾多次发生溺水死亡事故，番禺区沙湾镇镇政府安全生产委员会、番禺区水务局等部门在事发水域岸边多处竖有“禁止游泳”“请勿游泳”内容的警示牌。

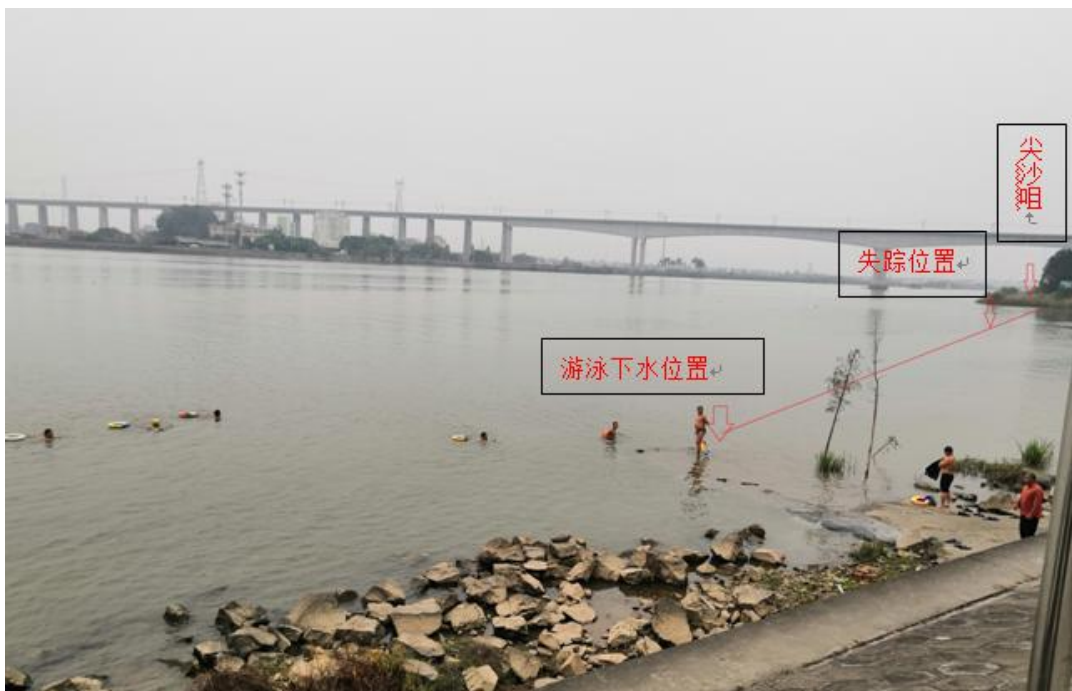
图 4：游泳者下水位置示意图

1 月 6 日 1600 时左右，苏某某来到广州番禺沙湾紫坭河口北岸从 2#码头（游泳者习惯称该下水位置为 2#码头）下水游泳，当时紫坭河口有约 20 人在水里游泳或在岸边休息，苏某某背部系着充气式救生浮球，在北岸附近沿着岸边游泳，游泳时共 4 个人同行，2 个人一组，游向沙湾水道 9 号标。

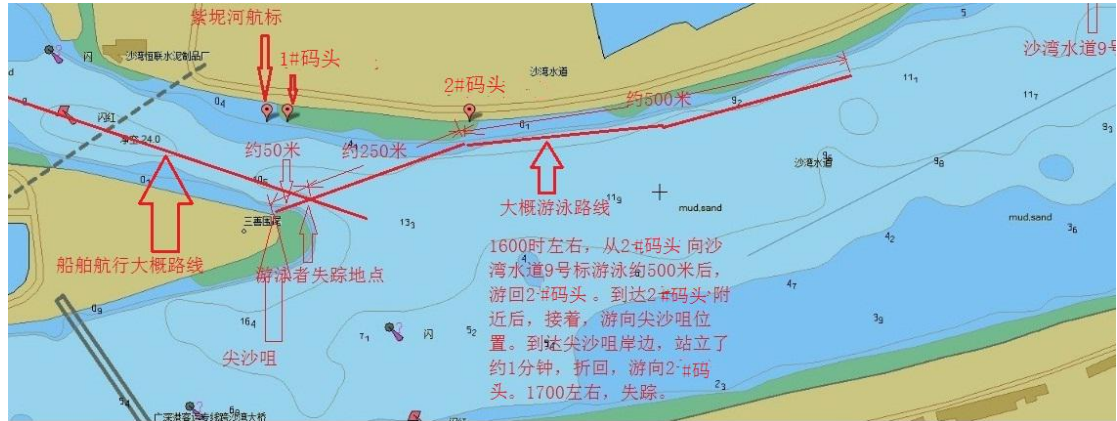
图 5: 游泳者游泳路线图

1700 时左右，苏某某从南岸尖沙咀向北岸方向游了约 40 至 50 米距离，位于航道右侧，“粤新会货 1765”船刚好在该水域航行经过，何某某称其看到船舶船头正中位置压到了苏某某的屁股和大腿。

接着，北岸有人大声叫喊“船撞人了”，“船撞人了”，叫喊声引起了北岸其他人员的注意，其中，在岸上用水冲洗身体的游泳者张某某听到后，往尖沙咀方向望去，发现有一艘船的船头撞向一个救生浮球，接着救生浮球在船头位置往下沉，之后未发现浮上来；北岸围观其他部分群众发现船舶驶过后，没有发现苏某某和其身上救生浮球的踪影，有多人沿堤岸跑动呼叫“粤新会货 1765”船停船。过了一会，“粤新会货 1765”船停车，倒车，折返至事发水域。

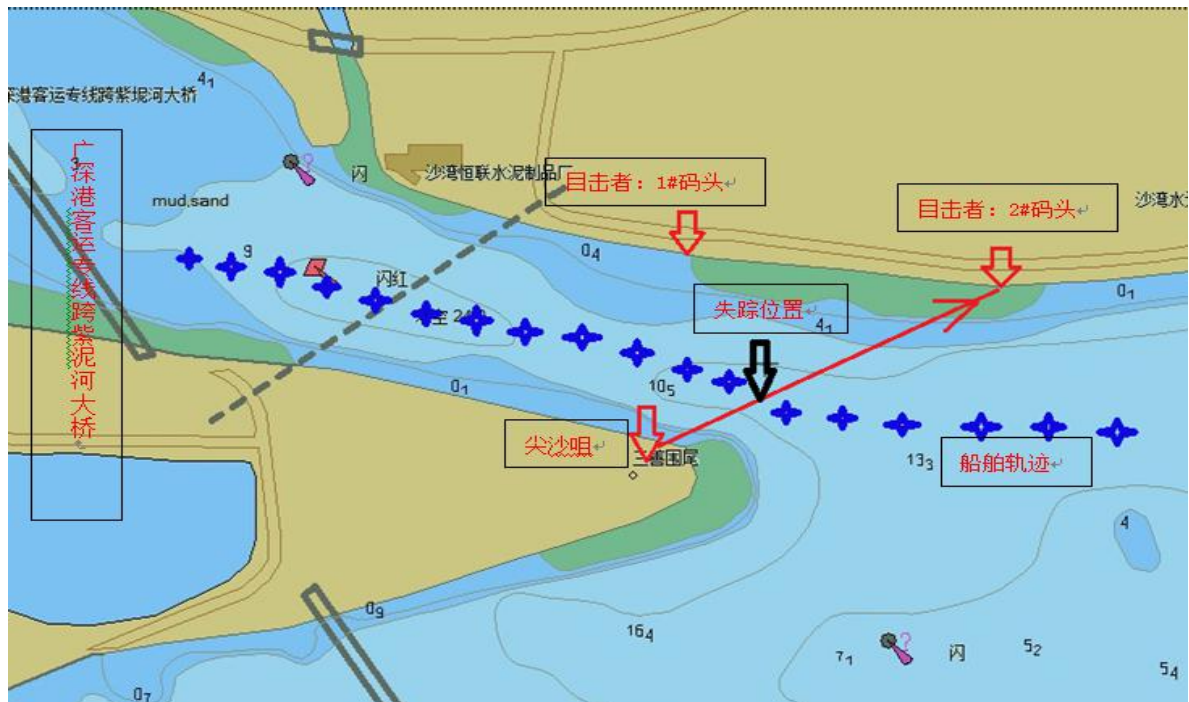
图 6：船舶航行轨迹及游泳者路线

“粤新会货 1765” 船本航次 AIS 信号缺失。据“粤新会货 1765” 船船员陈述，该船通过广深港高铁紫坭河大桥后，经过黄色浮标沿航道中间行驶。据游泳者在紫坭河北岸 2# 码头休息的陈某某陈述，他看到船舶船名是“粤新会货 1765”，该船从紫坭河自西向东行驶，船舶靠右航行。据在紫坭河北岸堤岸上休息的何某某陈述，他第一眼看到船舶是靠近尖沙咀位置，从紫坭河上游开出，通过紫坭河口后向右行驶。综上，“粤新会货 1765” 船航经紫坭河口时靠航道右侧行驶。

钟就往 2#码头方向返回，在返回途中被船舶碰撞到。据在堤岸附近换衣服的林某某陈述，他看到“德哥”（苏某某）从尖沙咀向堤坝方向游出差不多 40-50 米。据游泳者许某某陈述，他看到“德哥”（苏某某）从尖沙咀游回堤坝，并看见一艘船舶到达堤坝对开位置的禁锚标志处，距离“德哥”70-80 米。据游泳者凌某某陈述，他看到河道有一个人从尖沙咀向 2#码头游过来，处在一艘船舶的右前方，接着听到有人喊“船撞到人了”。综上，事故时苏某某游泳路线是从尖沙咀游向斜对岸 2#码头。

经现场观测和海图测量，游泳者游泳轨迹与航道走向呈约 60 度夹角。（见示意图）

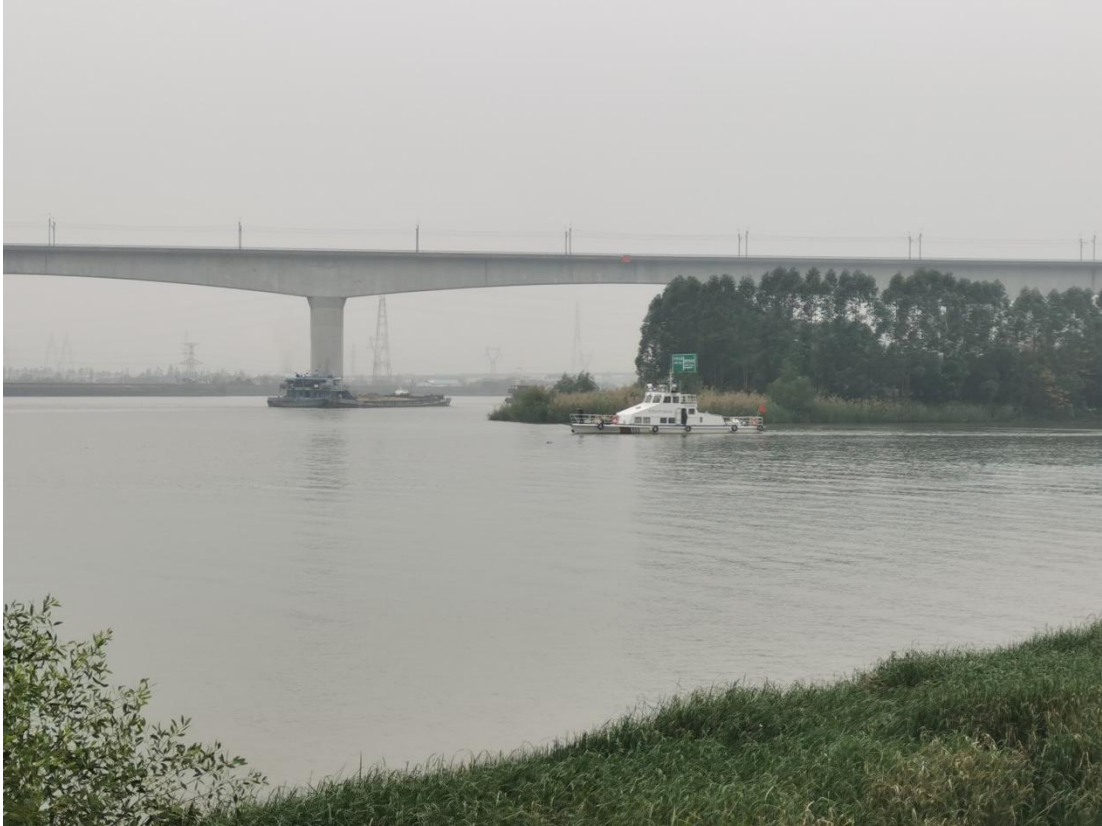
图 7：从 2#码头往尖沙咀方向的视觉图

事发时天气晴朗，能见度良好，事后，经调查人员现场实测，紫坭河北岸的 1#码头和 2#码头分别距离对岸尖沙咀 150 米左右、300 米左右，肉眼能看到对岸人的轮廓及衣服穿着，能大致辨认航道中航行船舶的船名。

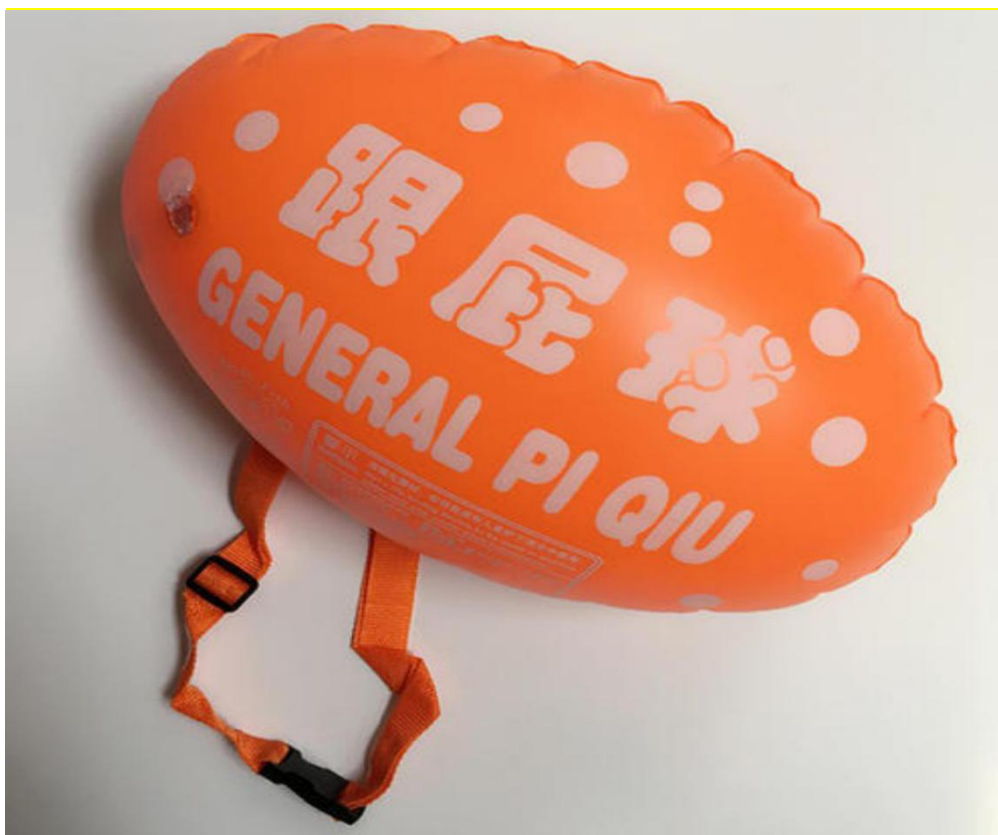
图 8：救生浮球

根据目击者提供的情况，调查人员找到了类似救生浮球，此类救生浮球为充气式，规格为 420\*325mm，净重 250 克左右，浮力为 10 千克，可以支撑水中人员露出半个头。游泳

者在呛水、抽筋、体力不支等情况下，可以用手抱住救生浮球应急。

综上，事故时游泳者苏某某身上系着救生浮球，事故后

救生浮球及系救生浮球的绳子丢失，很可能是受到船舶的压碰所致。

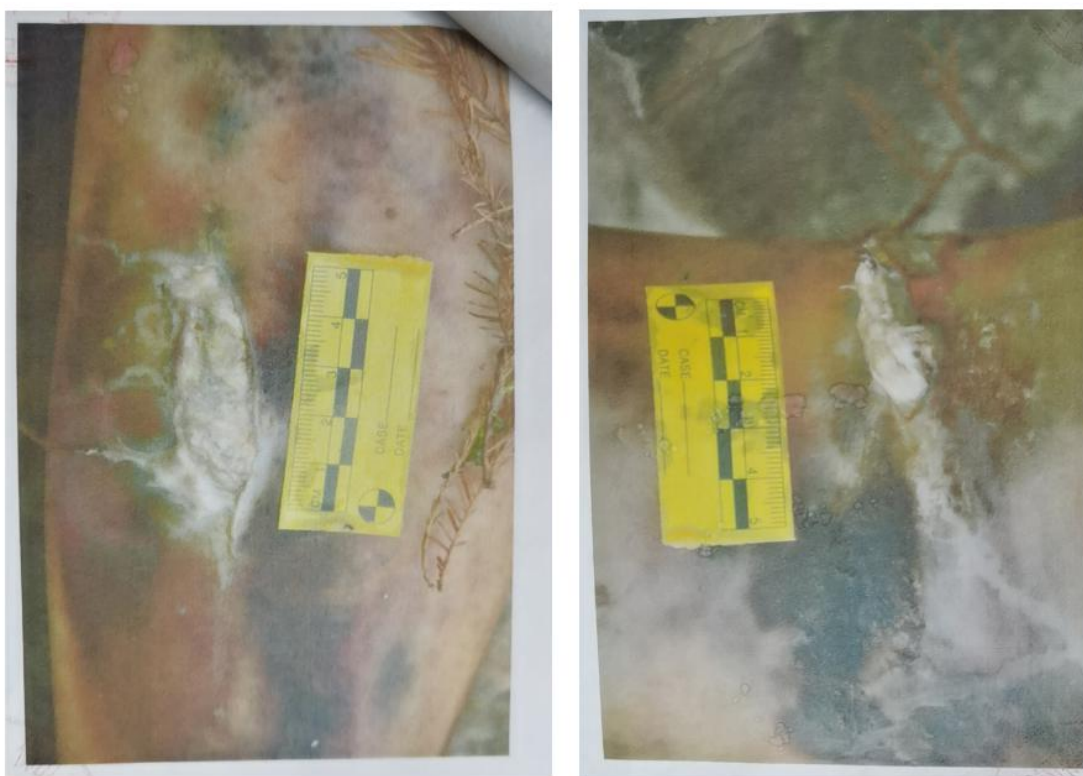
图 10：苏某某尸体左、右小腿伤口

1月14日，苏某某的遗体在佛山市顺德区陈村水道流域北滘镇西海横沙围岸边岩石上被发现，佛山顺德公安局北滘分局林港社区民警中队提供的材料显示，1月15日，佛山顺德公安分局法医与死者家属对苏某某尸体进行尸表检查，发现尸体的左小腿有一处开放性的创口、右小腿有一处贯通创口。

综上，由于未对苏某某尸体进行法医学鉴定，无法判断其溺水死亡前是否与其他物体发生过触碰，也无法判断其左、右腿部伤口是在生前还是死后造成的。

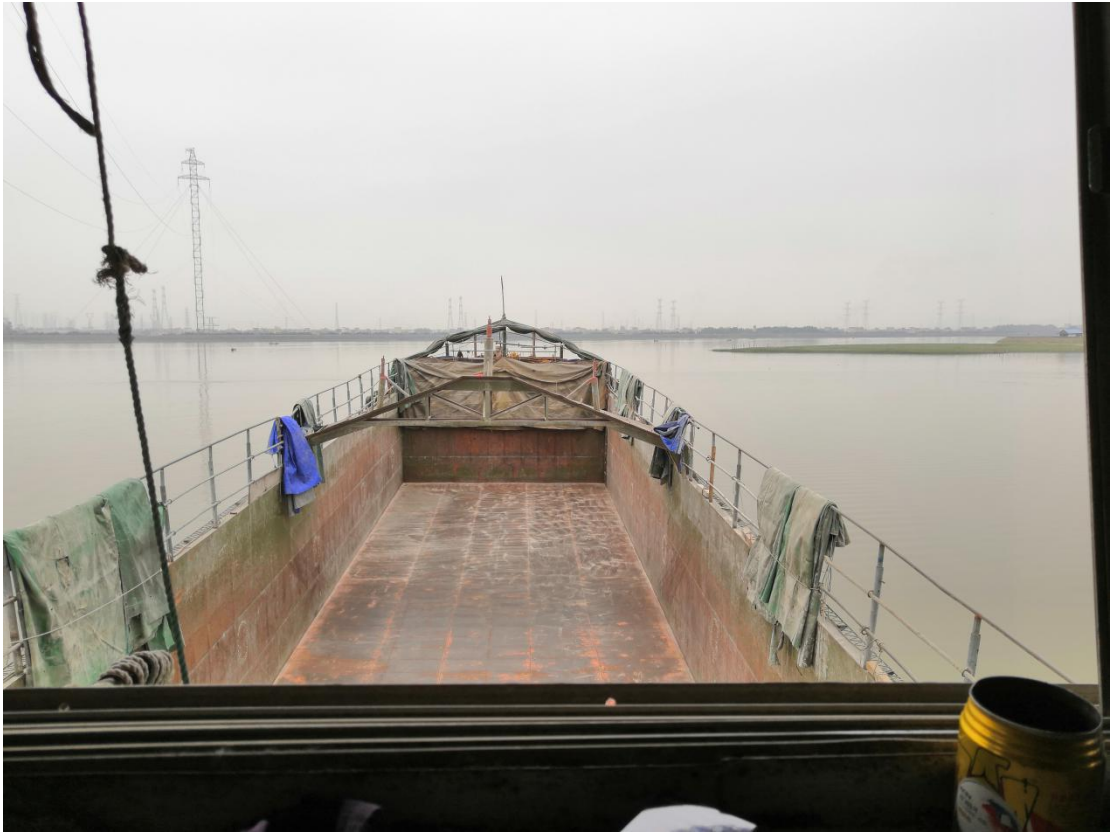
图 9：“粤新会货 1765” 船驾驶台往前看的视觉图

根据《中华人民共和国内河船舶船员值班规则》（交通运输部令 2015 年第 20 号）第二十二条规定：值班驾驶人员应当结合本船操纵性能，正确使用操纵设备和助航仪器，并掌握发生紧急情况时的应急措施。必要时，应当果断使用车、舵、锚以及声光信号装置。“粤新会货 1765”船事发时空载，艏吃水 0 米，艙吃水 1.2 米，存在尾倾，船首盲区大，在通过广州番禺广深港高铁紫坭河大桥时，船长罗某隐约看到河道两侧有多人沿岸游泳，采取了慢车减速措施，但未果断使用声光信号装置鸣放声号警告提醒游泳者，没有保持足够的谨慎和戒备。由于未发现有游泳者游进航道，未采取其他有效避让措施。

（二）航经通航环境复杂水域，船长或驾驶员要尽应有的谨慎驾驶船舶，控制好航速，充分考虑本轮空载盲区的实际情况，通过增派了望人员、观测雷达、保持 VHF 守听等一切有效手段保持正规了望，及早发现危险情况，以便对局面和碰撞危险做出充分的估计。
