# 广东东莞/东莞水道 “11·23” “粤韶关货 1019” 人员落水死亡事故调查报告

编制单位：东莞石龙海事处

编制时间：2020 年 3 月 6 日

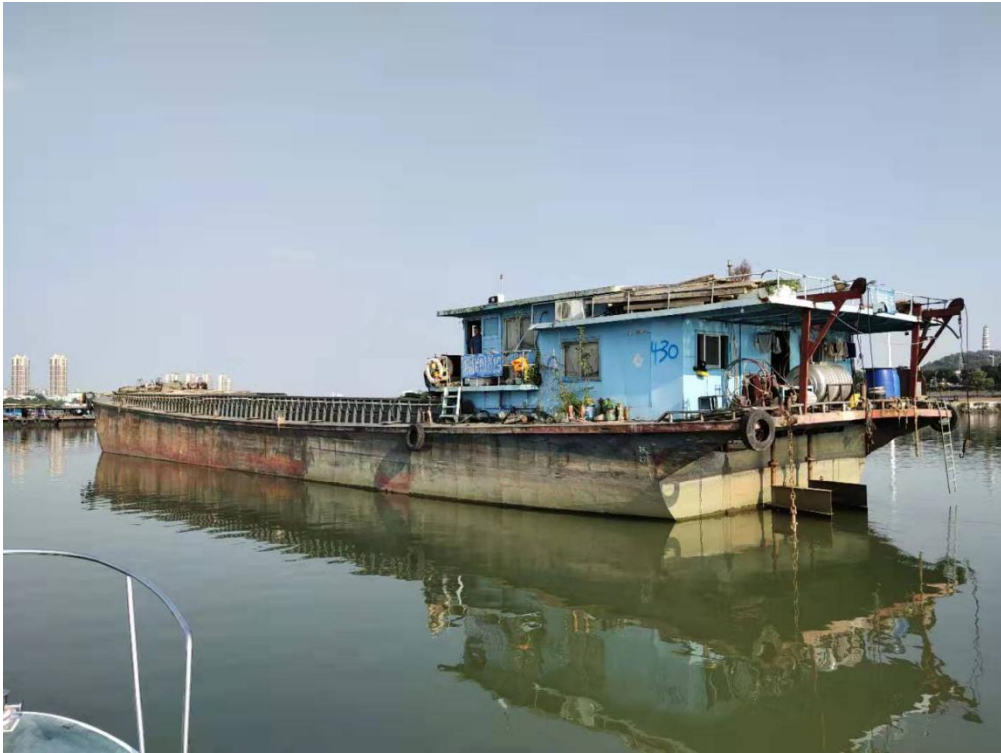
图 1：“粤韶关货 1019” 船锚泊照片

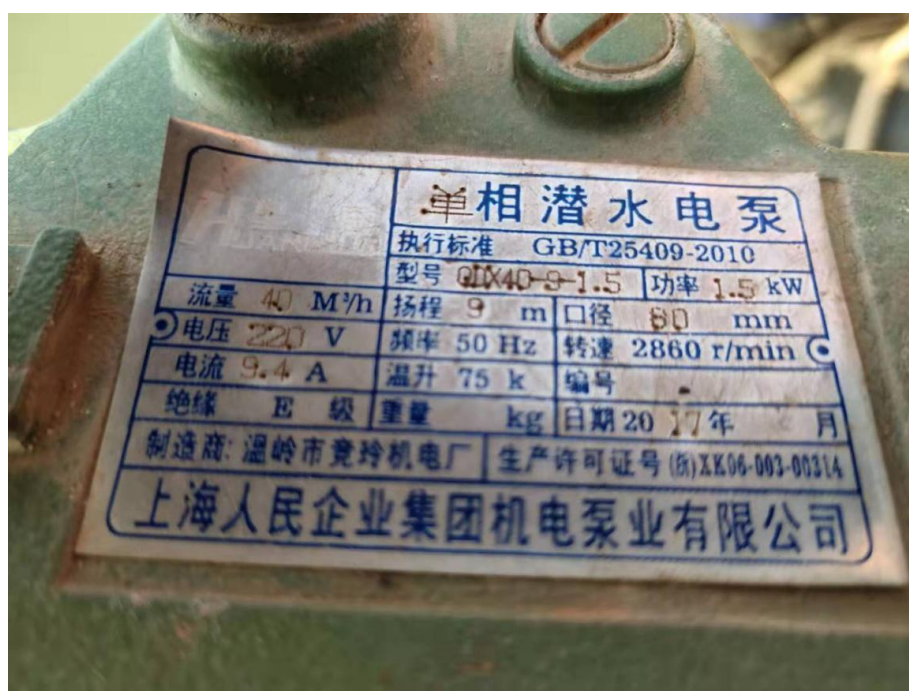
潜水泵型号为 QDX40-9-1.5，电压 220V，功率 1.5kw，重量 17.5kg，水泵用绳子连接驾驶台左舷甲板上的缆桩系牢，并置于水中。水泵出水口的胶管分两段，两段胶管连接处用铁线绕圈拧紧固定。该水泵为日常在舷外抽取生活用水和压载舱压载所用。

图 2: 潜水泵铭牌

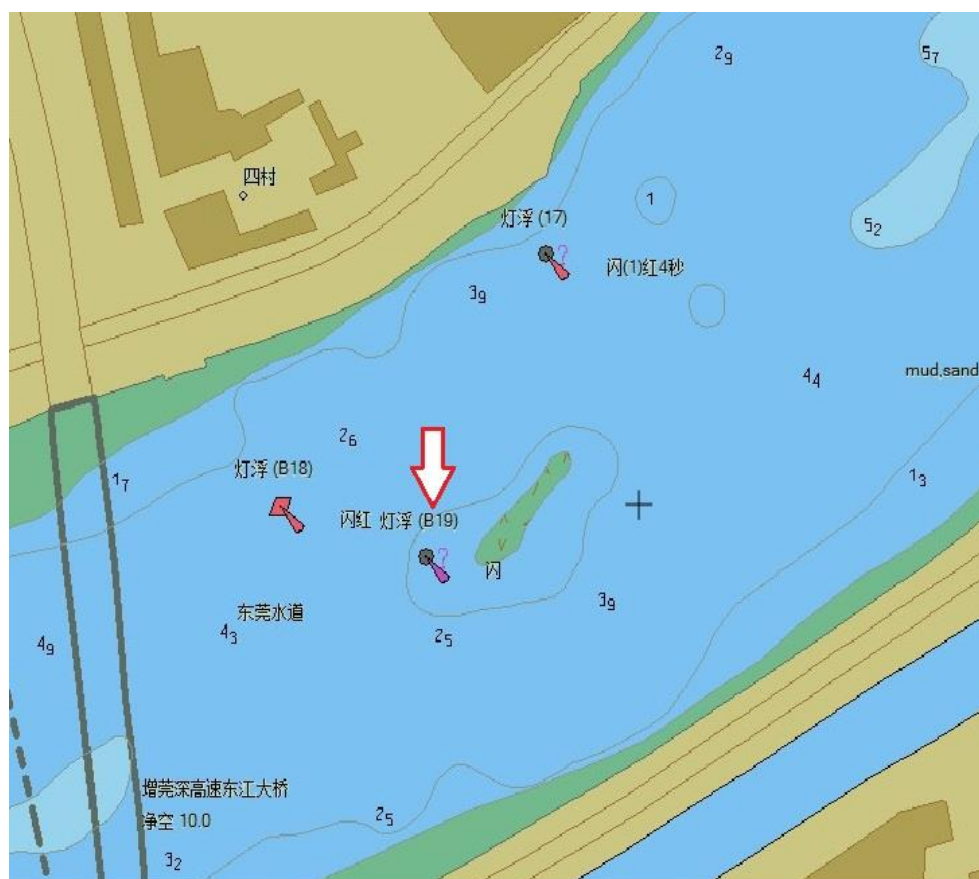
事发水域位于东莞水道东江大桥上游 300 米河段（23° 5′ 15″ N/113° 47′ 43″ E），河面宽度约 390 米，水深 2.6 米，泥沙底质，根据 AIS 轨迹回放及船员张\*鉴陈述，事发时船舶距离

图 3: 事发水域示意图

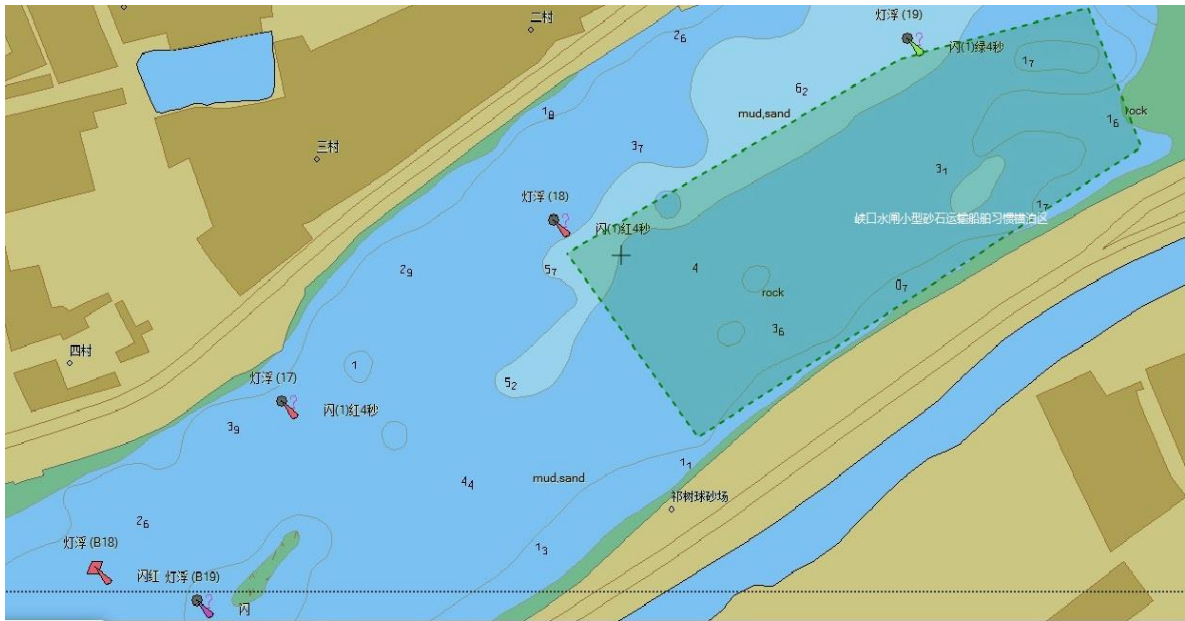
事发河段是东莞水道上游航道,船舶三年年均流量约为 0.78 万艘,日均 21 艘次。上游 800 米河段是峡口水闸小型砂石运输船舶习惯锚泊区域,平时有 20-30 艘船舶在该河段锚泊候闸,“粤韶关货 1019”船准备前往该河段锚泊候闸。

图 4: 船舶习惯锚泊水域示意图

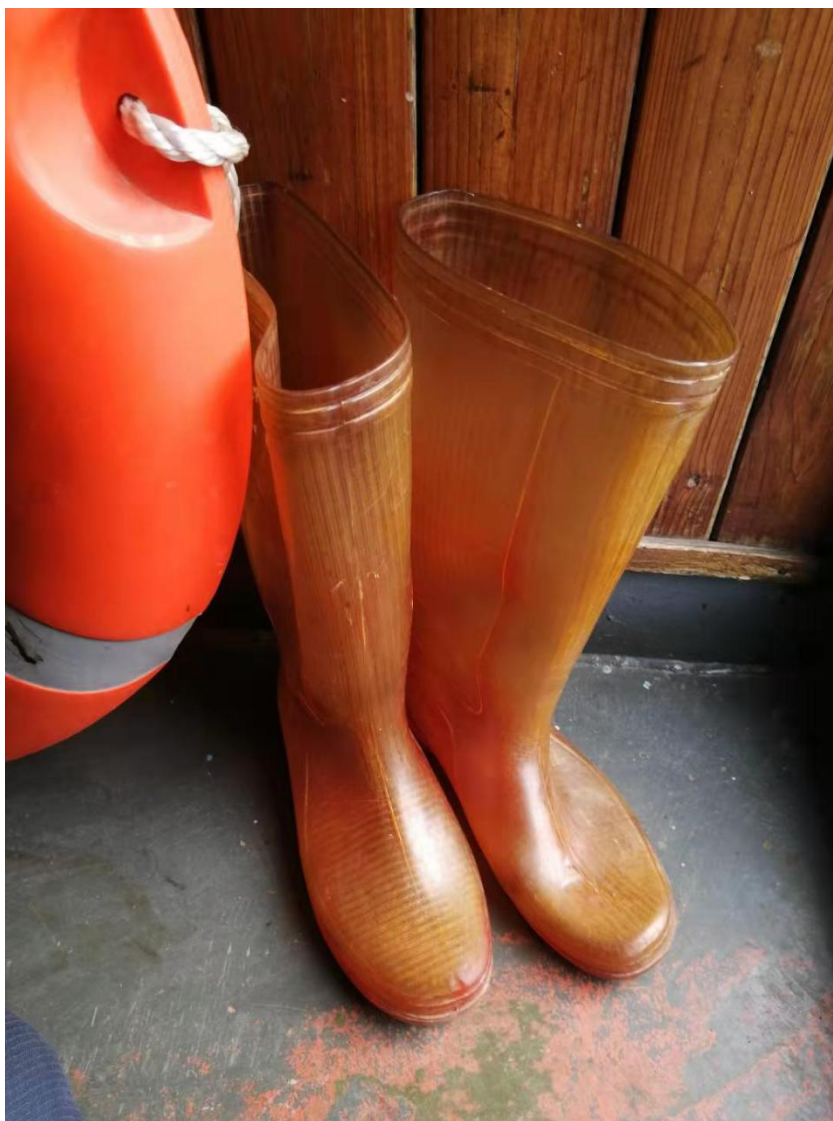
1. 张\*尸体打捞上来后，发现穿着高筒防水鞋，筒高在 30cm，双鞋总重量 1.1kg，当人落入水中，脚穿上高筒防水鞋约能注入 2-2.5L 水，水中难以解开，大大增加人员落水后的游泳难度。

图 5：张\*鉴专用的高筒防水鞋（张\*使用同款型号）

根据测验发现，“粤韶关货 1019”船船员使用的高筒防水鞋严重限制了落水者的腿部活动能力，且极大耗费体力。以致张\*在落水后不到 2 分钟就下沉溺水。

（一）090203ISR201901：建议“粤韶关货 1019”船切实加强安全管理，船员临水作业正确穿着救生衣及使用合格的个人防护装备，举一反三，做好自身安全防护措施。

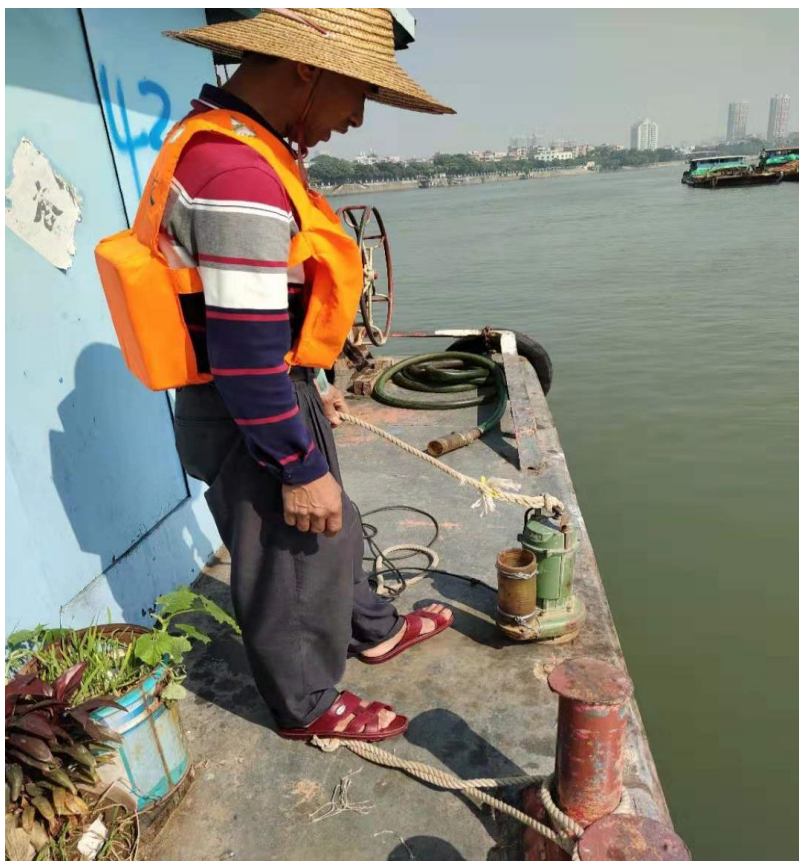
根据现场勘验结果，张\*检修潜水泵的位置是船尾生活区左舷甲板，宽度 1.16 米，甲板平滑，附近未设置舷墙、护栏或扶手。所检修的潜水泵用绳索吊挂在双头缆桩上，绳索长度 2.1 米，该潜水泵自重 17.5kg，水泵出水口胶管分两段，分别长 9 米和 0.2 米（短的一段连接在水泵出水口处），两段胶管连接处用铁线绕圈拧紧固定，长 9 米的胶管已松脱并盘卷起来放置于艏锚锚机附近，潜水泵仍置于水中。

3. 检修潜水泵时落水。张\*检修水泵的甲板宽度只有 1.16 米，由于检修的潜水泵仍用绳子与缆桩连接，潜水泵可能因船舶晃动等原因掉到水里，张\*可能被连接潜水泵的绳子拖落水。

图 6： 船员检修潜水泵演示图
