**Object : Résultat de notre étude immobilier avant-vente du logement de fonction A.016 de l'IUT DE ST NAZAIRE (SITE HEINLEX)**

**Appartement correct et correspondance de son âge cependant signe d'humidité a plusieurs reprises dans les pièces humides. Des travaux sont à prévoir se référer aux différents diagnostics effectuées.**

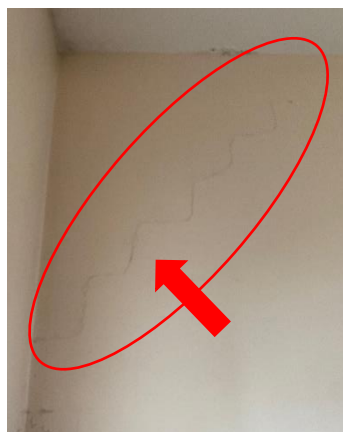
Cage ascenseur (2eme-3eme étage) : Observation de fissures dans les parties communes. La forme de la fissure sur l'image ci-contre nous informe sur la réelle composition du mur en brique ou BBM.

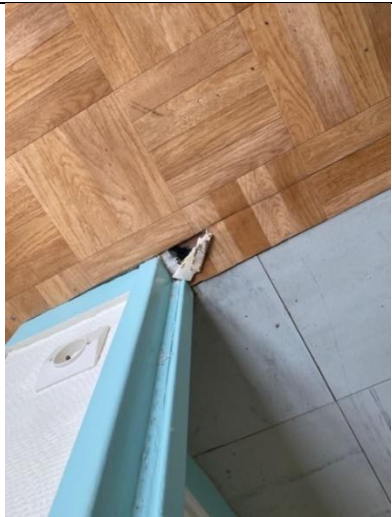
| <b>Chambre 304</b> | Type | Etat | Photo |
|---|---|---|---|
| Sol | PVC (Lino) | Mauvais<br><br>Décollement du revêtement entrée gauche de la pièce, manque de barre de seuil | |

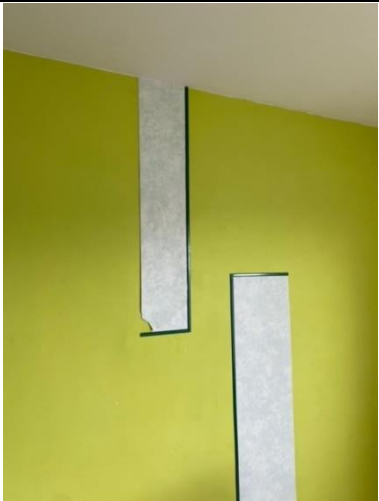
| <b>Chambre 305</b> | Type | Etat | Photo |
|---|---|---|---|
| Mur | Papier Paint (vert, blanc, motif) | Mauvais | |
| Sol | PVC (Lino) | Mauvais<br>Trous apparent | |

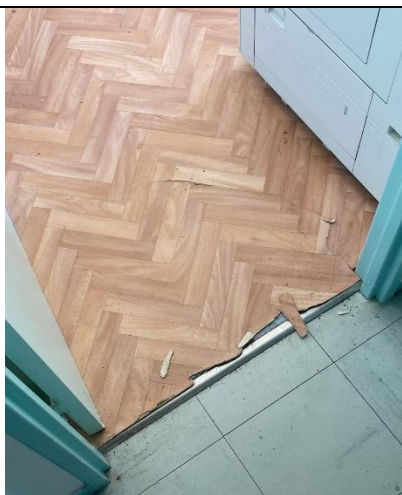
| <b>Chambre 306</b> | Type | Etat | Photo |
|---|---|---|---|
| Sol | PVC (Lino) | Très mauvais<br>Déchirée (entrée de pièce) | |

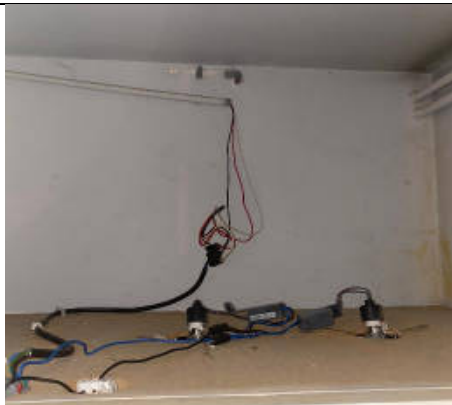
| <b>Chambre 308</b> | Type | Etat | Photo |
|---|---|---|---|
| Eclairage/interrupteur | Plastique | Très mauvais (Vétuste/fils apparent) | |

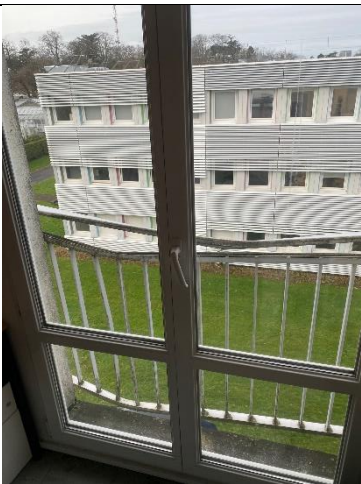
| <b>Chambre 309</b> | Type | Etat | Photo |
|---|---|---|---|
| Garde-corps fenêtre | Métal | Très mauvais état ! danger de chute ! | |

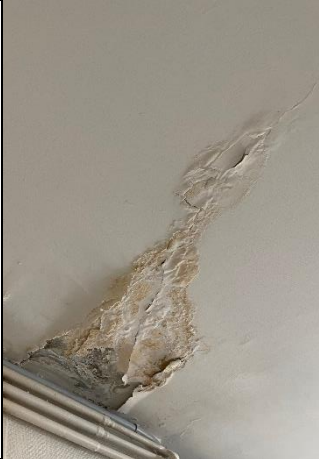
| Cuisine 310 | Type | Etat | Photo |
|---|---|---|---|
| Plafond | Peinture (blanc) | Très mauvais<br>Effritement de la peinture | |

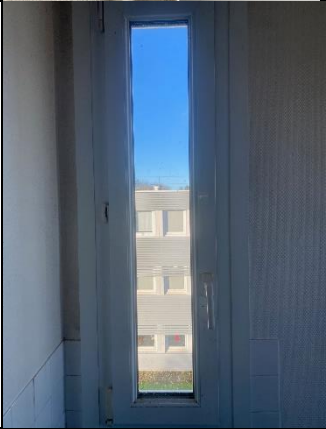
| Cuisine 310 | Type | Etat | Photo |
|---|---|---|---|
| Vitrage/Volets | | Fenêtre dégradé<br>difficile à refermer | |

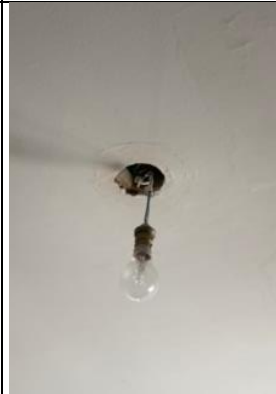
| Cuisine 310 | Type | Etat | Photo |
|---|---|---|---|
| Eclairage/interrupteur | Plastique | Très mauvais<br>(Vétuste/fils apparent) | |

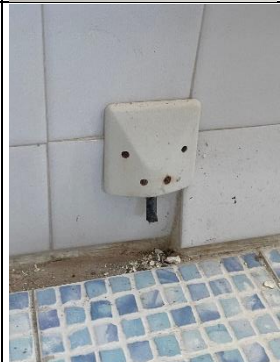
| Cuisine 310 | Type | Etat | Photo |
|---|---|---|---|
| Prises électriques | Plastique | Très mauvais<br>(Vétuste/fils apparent) | |

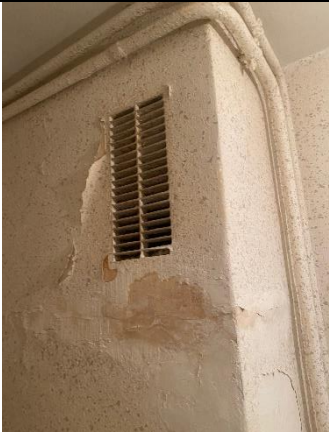
| WC 311 | Type | Etat | Photo |
|---|---|---|---|
| Mur | Crépit | Très mauvais<br>Effritement | |

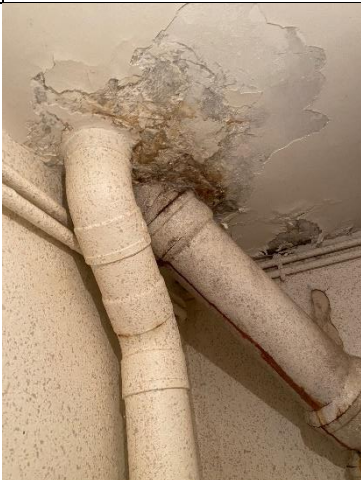
| WC 311 | Type | Etat | Photo |
|---|---|---|---|
| Plafond | Peinture sur plâtre<br>(Blanc) | Très mauvais<br>Effritement | |

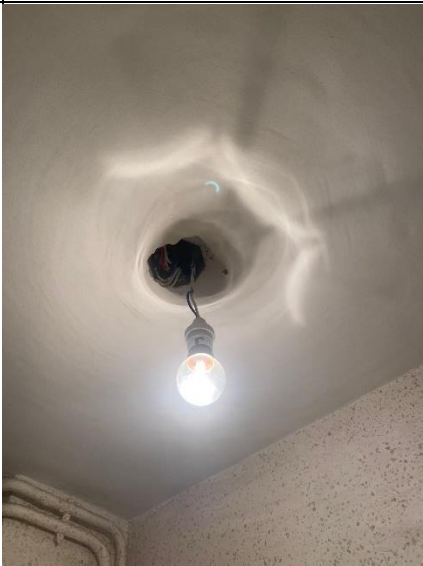
| WC 311 | Type | Etat | Photo |
|---|---|---|---|
| Eclairage/interrupteur | Plastique | Très mauvais<br>(Vétuste/fils<br>apparent) | |

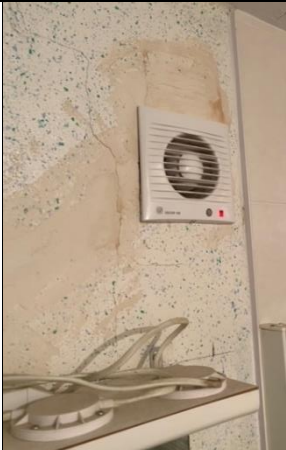
| SDB 312 | Type | Etat | Photo |
|---|---|---|---|
| Mur | Crépit<br>Carrelage | Crépit : Très mauvais<br>Effritement/Fissures/Traces<br>d'enduit de rebouchage<br><br>Carrelage : Très bon | |

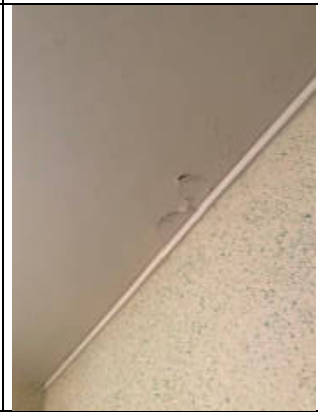
| SDB 312 | Type | Etat | Photo |
|---|---|---|---|
| Plafond | Peinture sur plâtre<br>(Blanc) | Très mauvais<br>Effritement | |

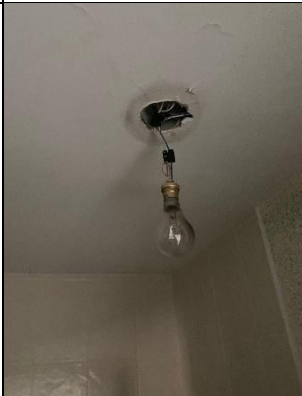
| SDB 312 | Type | Etat | Photo |
|---|---|---|---|
| Eclairage/interrupteur | Plastique | Très mauvais (Vétuste/fils<br>apparent) | |

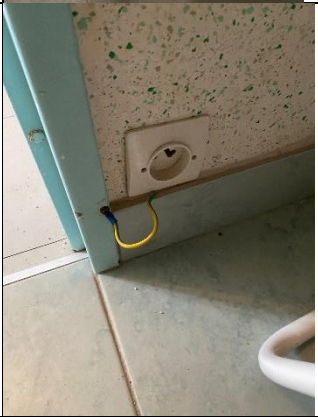
| SDB 312 | Type | Etat | Photo |
|---|---|---|---|
| Prises électriques | Plastique | Mauvais<br>(Mais Vétuste) | |

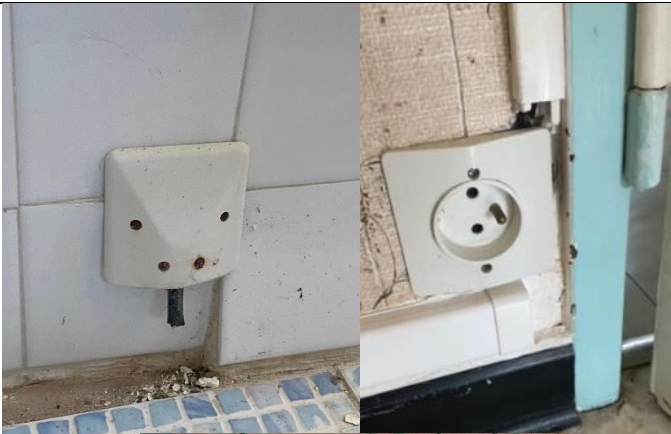
| Pièce | Anomalies | Photo |
|---|---|---|
| Cuisine 310 | <p>Dans la cuisine une prise de courant sécurisé normalement servant à l'électroménagers. Ici le câble a juste été coupé et donc laisse les câbles apparents aux yeux de tous.</p> <p>Dans le séjour une des prises est installée dans le mauvais sens.</p> <p>Le câble qui sort de la prise dans la SDB permet de rendre la prise plus sécurisée en la reliant a la terre cependant avoir un fil a découvert dans une pièce humide n'est pas autorisé.</p> | |

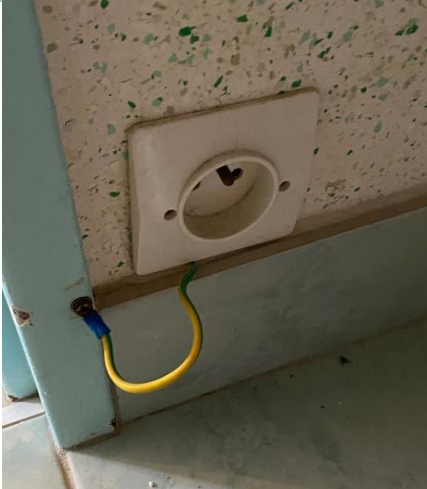
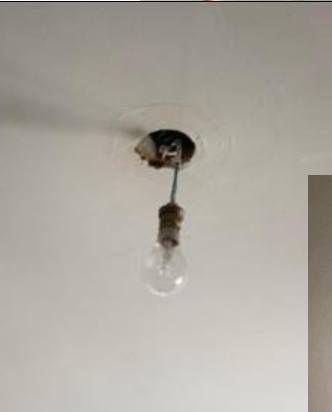
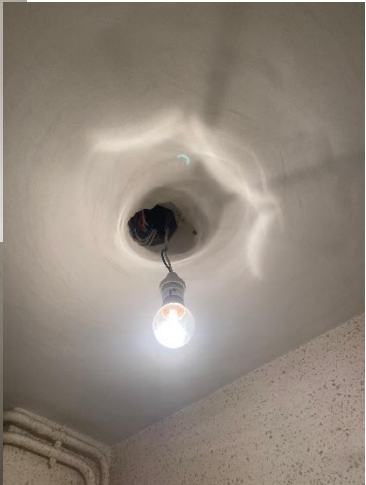
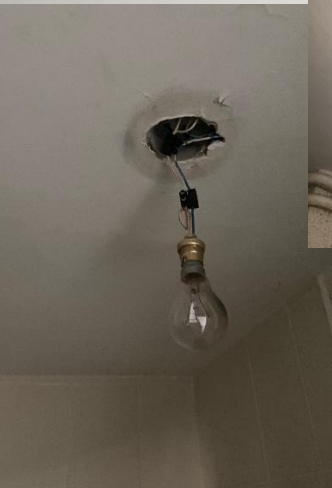
| Pièce | Anomalies | Photo |
|---|---|---|
| Hall 301 | <p>Toutes les lumières au plafond ont les fils apparents et dénudée il y a même l'utilisation de dominos</p> <p>On retrouve aussi cette anomalie dans les pièces humide encore une fois dans la SDB qui a déjà le fil de terre qui sort.</p> | |

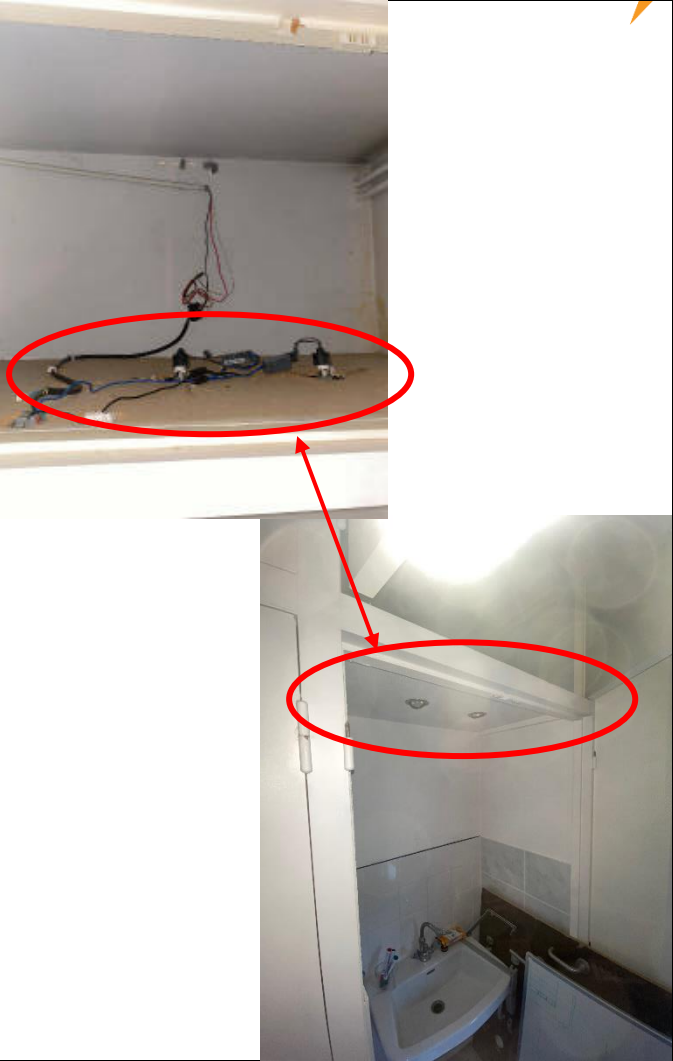
| <p>Chambre 308</p> | <p>En vérifiant les placards dans la chambre 308, on peut voir la présence de nombre fils dénudées et accessible</p> <p>Cela représente un réel danger, cela peut être la raison d'un départ de feu dans l'appartement</p> <p>De plus cette installation est installée juste au-dessus d'un point d'eau.</p> | |

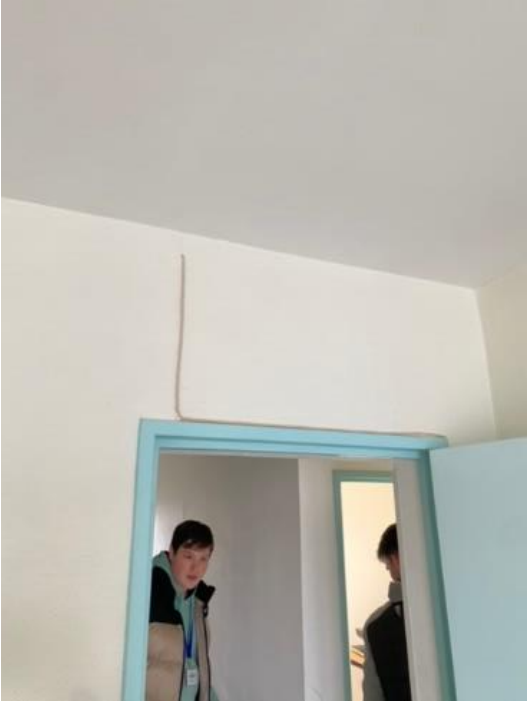
| <p>Chambre 309</p> | <p>Un câble sortant du mur et logent la porte par la droite est présent.</p> | |

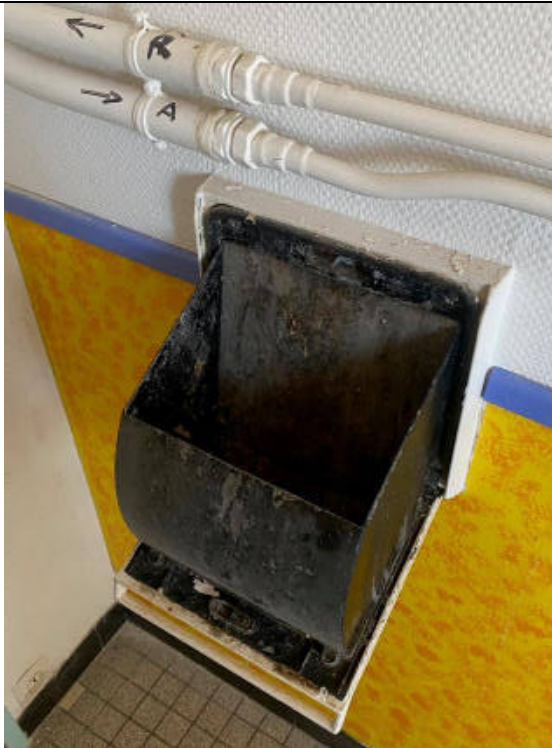
| Pièce | Composants | Partie du composant | Illustration |
|---|---|---|---|
| Cuisine 310 | Vide ordure | Conduit du vide ordure. Il fait lien avec tous les appartements jusqu'à la cave. | |

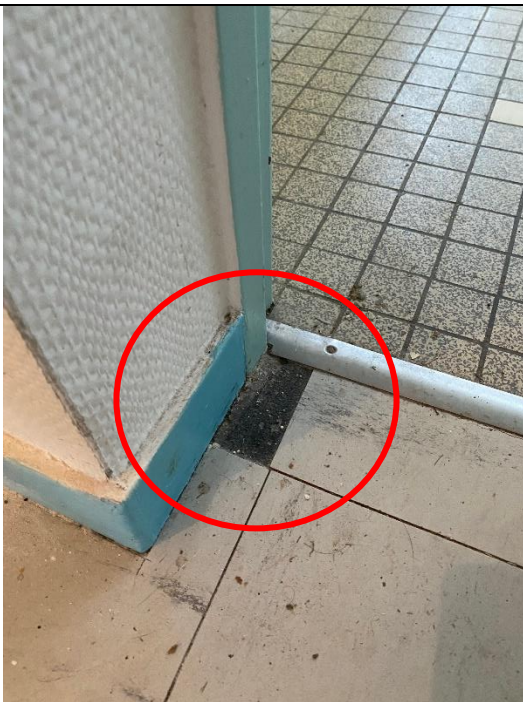
| Pièce | Composants | Partie du composant | Illustration |
|---|---|---|---|
| Hall 301, Couloir 313, Chambre 308/309 | Revêtement de sol | Colle pour dalle (Noir) | |

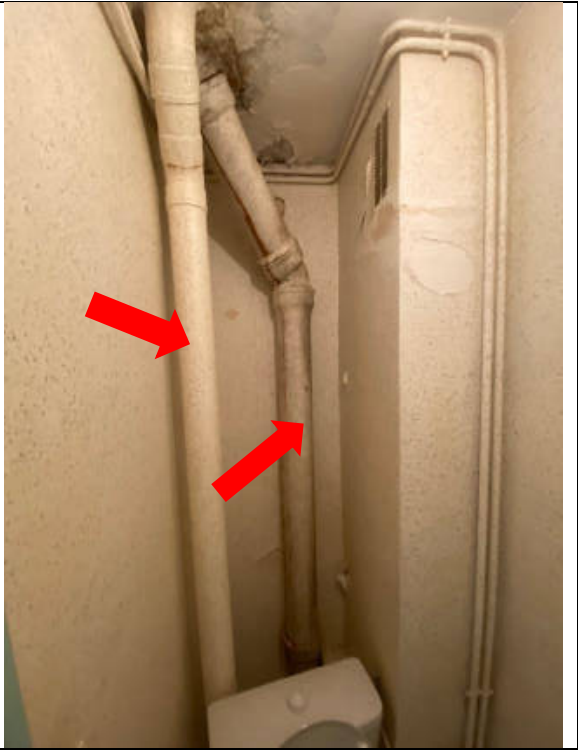
| Toilette 311 | Conduits de fluides<br>(air, eau, autre fluides) | Conduits | |

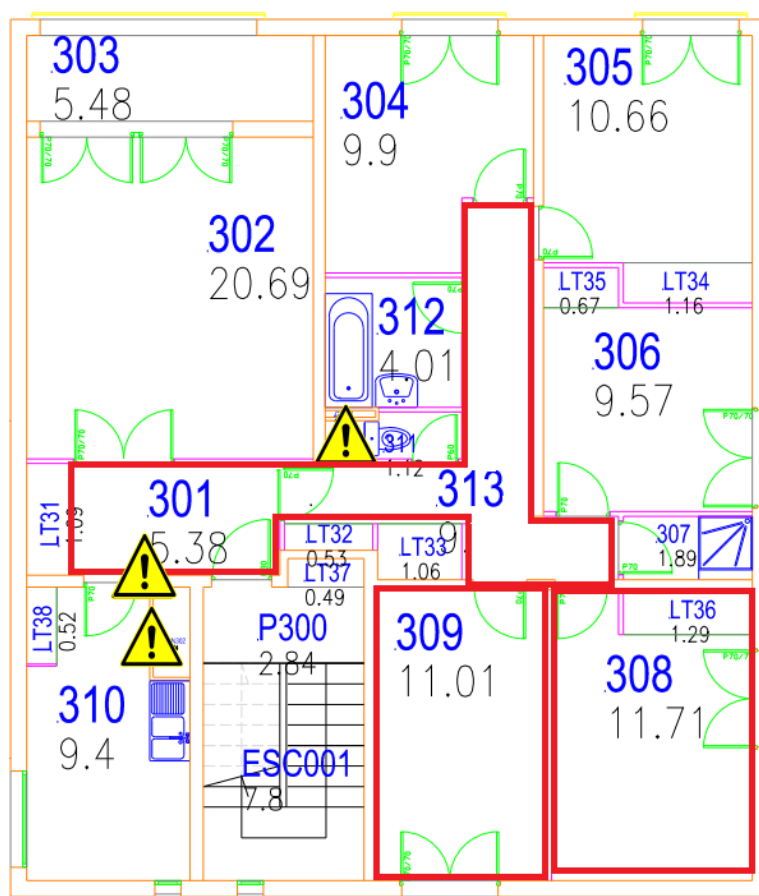
Zone avec un revêtement  
amianté

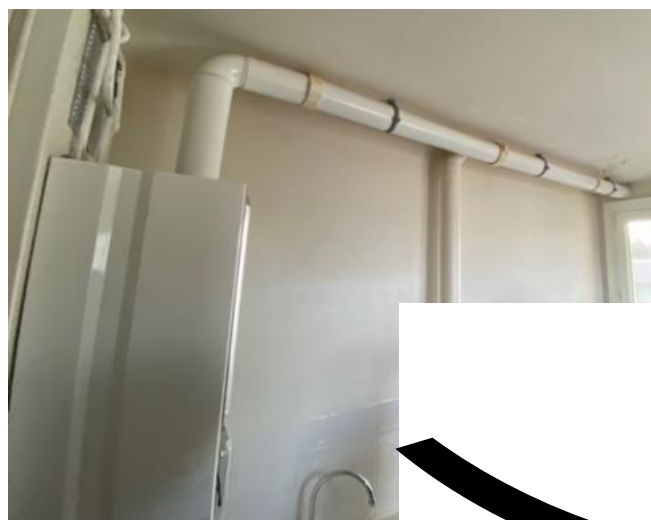
**Entre nos visites le chauffage a été changer il est passé de gaz à électrique donc ce diag n'est plus nécessaire. Une information spécifique sur le rebouchage de la sortie des gaz de la chaudière**

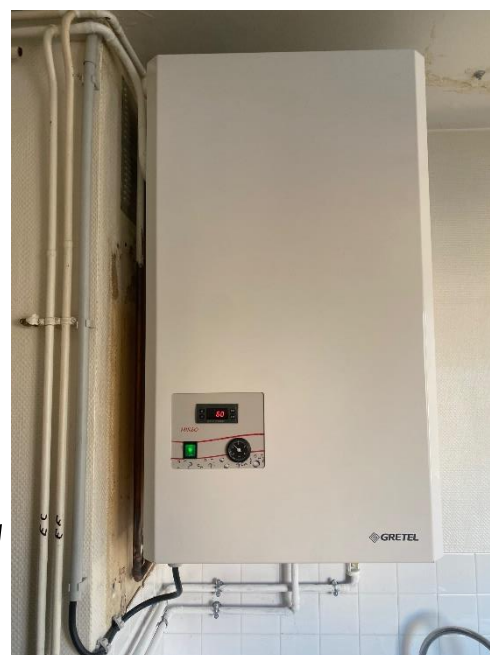
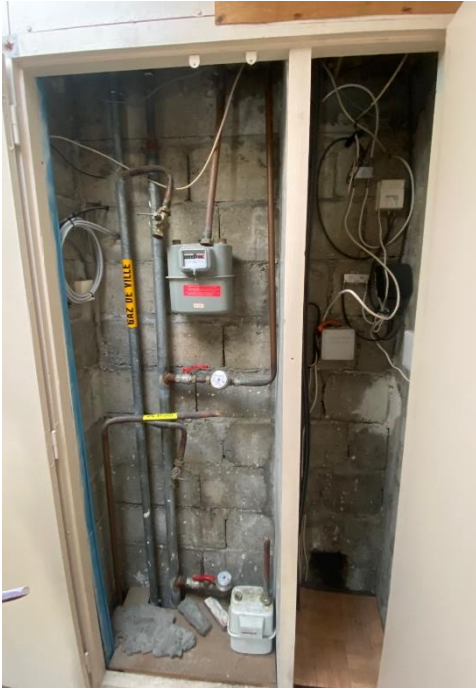
Sur le palier de l'appartement du 3<sup>ème</sup> étage dans l'armoire on retrouve tous le système de l'installation gaz de l'immeuble.

Même si le réseau de gaz est fermé et coupé le risque peut toujours être présent car accessible à tous les occupants de l'immeuble. Les armoires ne sont pas fermées à clés.

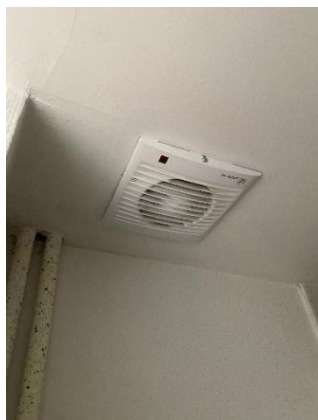
Sorties d'airs hygroréglable

On a voulu améliorer les conditions de cet appartement en ajoutant des ventilations hygroréglables c'est-à-dire quelle s'active quand l'humidité devient trop importante, il existe aussi des ventilations qui s'active quand il y a une présence dans la pièce.

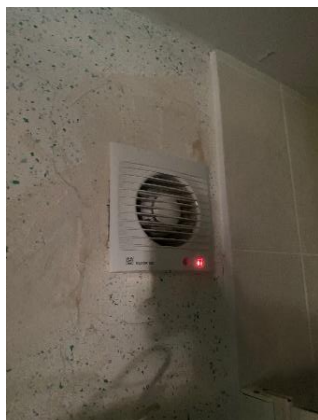
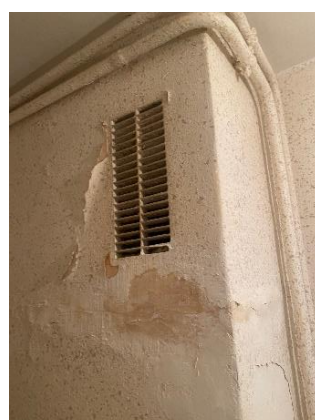
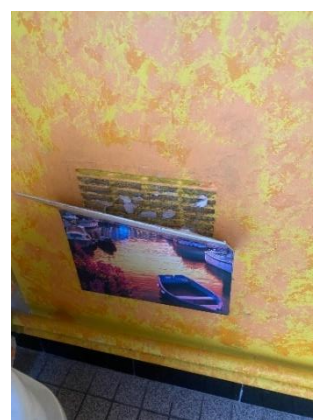
Entrées d'airs naturelles

La ventilation de cet appartement était à l'origine naturel c'est pourquoi on trouve la présence d'entrées d'airs naturels (voir illustration). Cependant maintenant l'appartement a été rendu hygro A avec des extractions d'airs dans les salles humides et des entrées à chaque fenêtre.

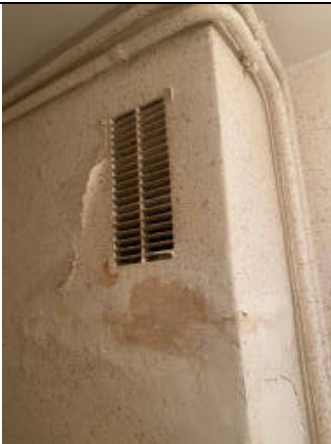
| Pièce | Anomalies | Photos |
|---|---|---|
| Toilette | <p>Présence de cette ancienne entrée/sortie d'air, le crépis autour de cette grille est en détérioration du a l'humidité qui y circule.</p> <p>Dans les toilettes a par cette grille il n'y a pas de système de recyclage d'air</p> | |

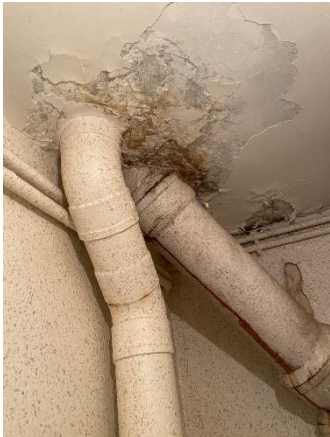
| Pièce | Anomalies | Photos |
|---|---|---|
| Toilette | <p>Le plafond s'effrite à cause de l'humidité qui n'est pas bien géré dans les toilettes.</p> <p>De plus les conduits ici sont en amiante donc de la poussière toxique peut être volatile du a l'effritement de la zone. Cela met donc en danger les habitants du logement.</p> | |

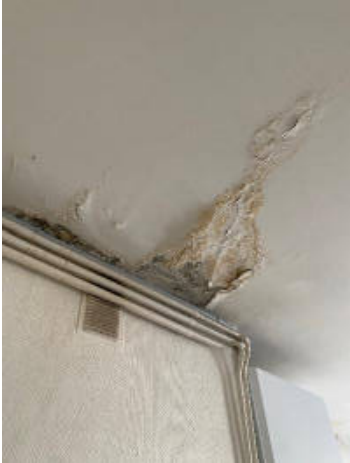
| Pièce | Anomalies | Photos |
|---|---|---|
| Cuisine | <p>On remarque une très grande tache d'humidité qui est entrain de dégrader le revêtement du plafond.</p> <p>Pourtant il y a la présence de grille de ventilation mais on peut voir que cela n'a pas été suffisant.</p> | |

Une étude sur une potentielle infiltration d'eau de la toiture terrasse, qui pourrait être la raison de l'effritement du plafond dans la cuisine. Je suppose que la fuite pourrait provenir de la remonte de l'étanchéité du conduit adjacent à la tache dans la cuisine.

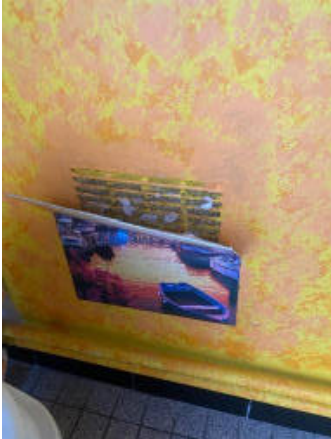
| Pièce | Anomalies | Photos |
|---|---|---|
| Cuisine | <p>On remarque qu'une grille de ventilation naturelle a voulu être boucher par un morceau de carton.</p> <p>On peut supposer qu'en hiver il y avait une forte entrée d'air extérieur fraîche et on a voulu régler le problème.</p> <p>Cependant en faisant cette action on bloque la ventilation du logement donc l'humidité a du mal à partir et donc de la moisissure ou des cloques peut apparaître.</p> | |

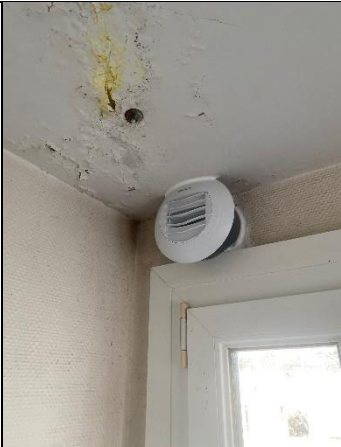
| Cuisine | <p>L'installation d'une bouche a été installer rapidement pour remplacer l'ancienne sortie de la chaudière au gaz</p> <p>Cela permet cependant de faire circuler l'air dans la cuisine.</p> | | |

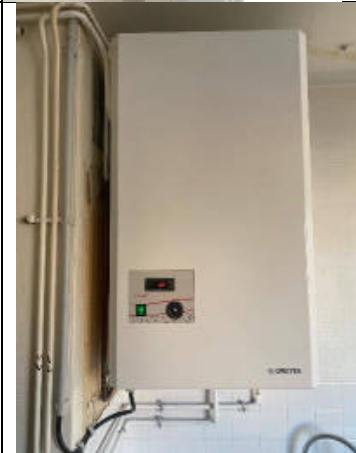
| Cuisine | <p>La chaudière a été changée cependant, maintenant une grille d'aération est condamnée par la place que prend la chaudière cela va donc limiter le flux d'air dans la cuisine alors qu'il y en a fortement besoin</p> | | |

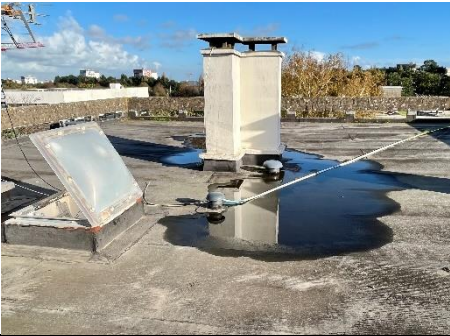
| Emplacement | Pathologies | Causes |
|---|---|---|
| <b>Toiture terrasse</b><br><b>Centre de la zone</b><br><b>courante</b> | Stagnation d'eau sur la toiture = infiltration<br> | Pente trop faible de la toiture terrasse |

Pour préserver le bâti de ces pathologies, il sera primordial de préconiser dans un premier temps un entretien approfondi de l'état de la toiture et un contrôle majeur des points singuliers afin de limiter la propagation des végétaux, corrosion et l'infiltration d'eau.

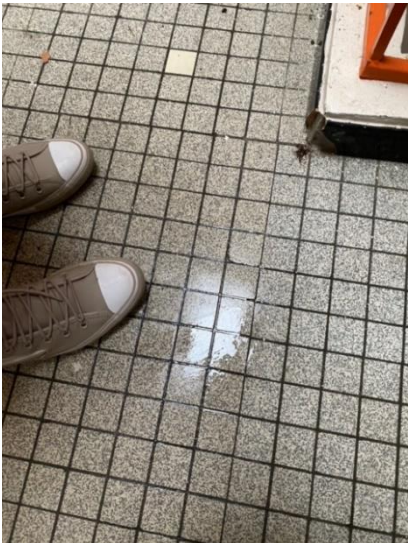
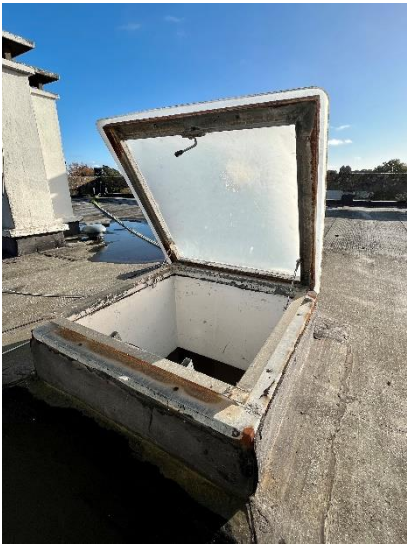
| Emplacement | Pathologies | Causes |
|---|---|---|
| <b>Palier du 3ème</b><br><b>étage</b> | Entrées d'eau sur le palier du dernier étage<br> | Ancienneté du landerneau<br> |

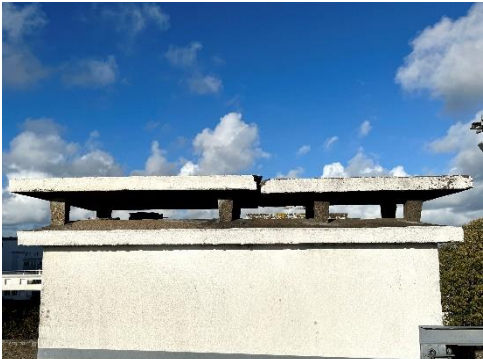
| Emplacement | Pathologies | Causes |
|---|---|---|
| <b>Toiture terrasse</b><br><b>Haut des</b><br><b>cheminés</b> | Fissures des cheminées<br> | Du aux conditions climatiques/mouvement de terrain |

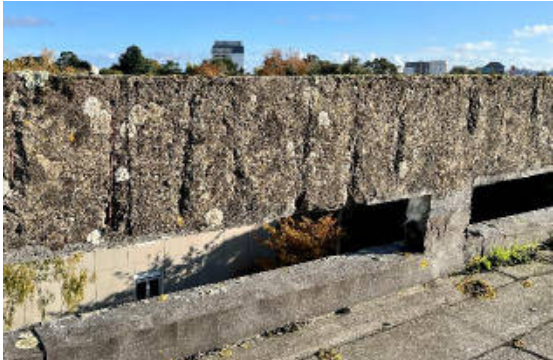
| Emplacement | Pathologies | Causes |
|---|---|---|
| <b>Toiture terrasse</b> | épaufure des gardes corps béton =<br>corrosion de l'armature<br> | Ancienneté, manque d'entretiens |

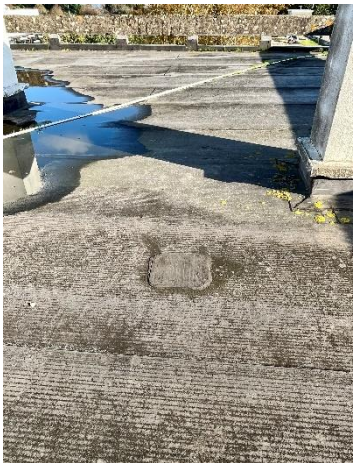
| <b>Toiture terrasse</b> | Infiltration sous l'étanchéité de la toiture = infiltration dans les logements | <p>L'étanchéité en générales de</p> <p>Des reprises sur l'étanchéités ont été réalisés mais des tests sont prévoir</p> |

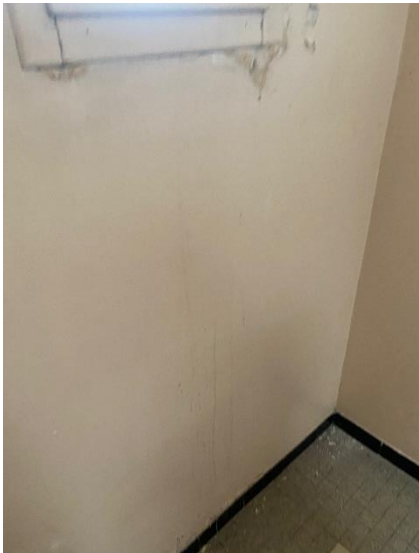
| <b>Palier entre le 2<sup>ème</sup> et 3<sup>ème</sup> étage</b> | Infiltration d'eau et effritement | Ouverture a changer car en simple vitrage |
