# 宣威市能拓矿业有限公司

## “10·26”顶板（瞒报）事故调查报告

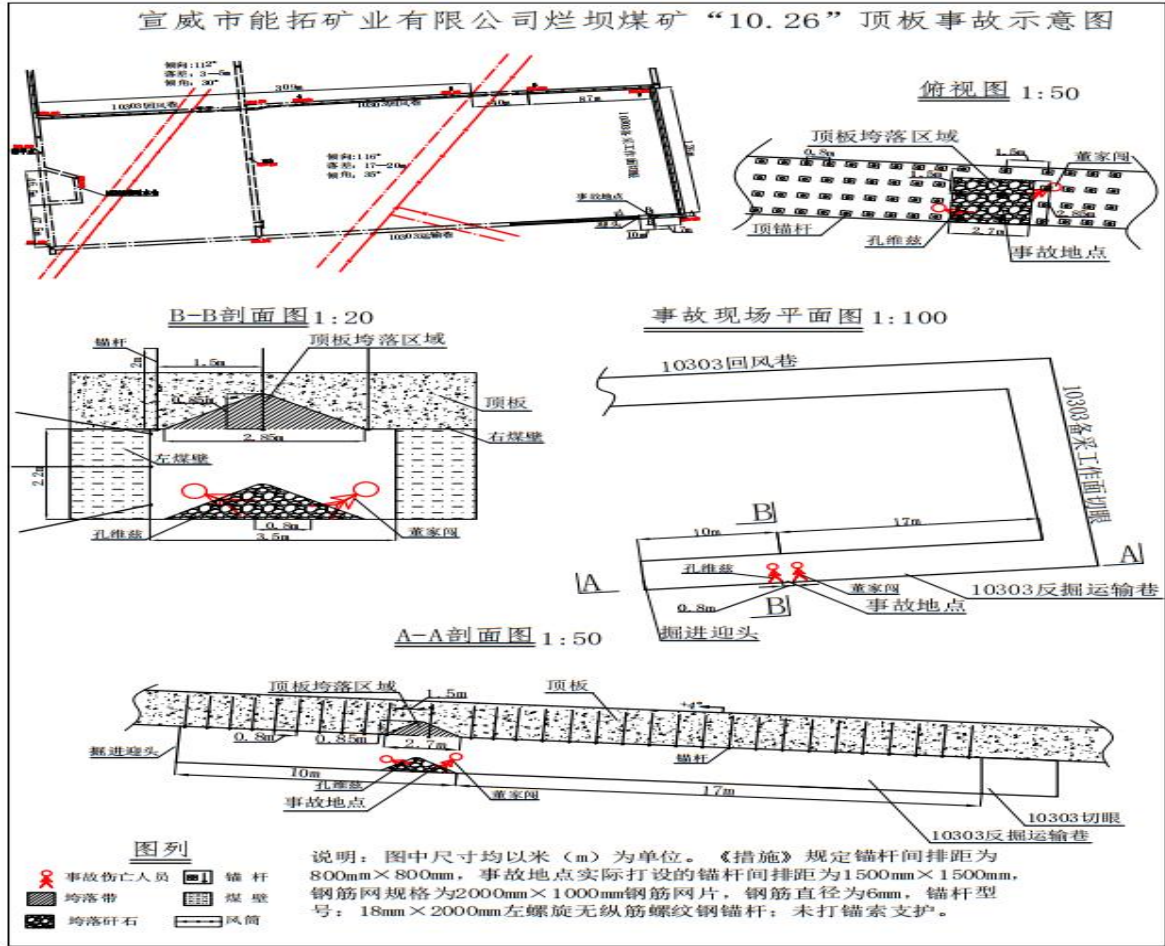
事故发生在 10303 回采工作面反向炮掘运输巷维修作业点。反掘 10303 运输巷设计全长 80m，于 2022 年 9 月 29 日自切眼下口反向掘进该运输巷，事故发生时已掘进 27m。沿C<sub>3</sub>煤层走向布置，直接顶为泥质粉砂岩，厚 4~8m，岩层节理发育、破碎，作业规程规定使用锚网支护，锚杆长度 2m，锚杆间距 0.8m、排距 0.8m。现场勘查时，事故地点已经使用锚网二次支护，巷道宽 2.8m、高 2.1m。经调查，该巷道在事故发生时使用的锚杆支护间距 1.5m、排距 1.5m，巷道边帮无支护，顶板冒落长 2.7m、宽 2.85m、高 0.85m，

有 3 块重 30~40kg 的岩石，其他为碎石块。（见宣威市能拓矿业有  
限公司烂坝煤矿“10·26”顶板事故示意图）

事故地点顶板岩层节理发育、破碎且未按规定进行支护，岩层脱落被金属网兜住形成“网兜”；作业人员在未采取临时支护措施的情况下，站在“网兜”下方剪开金属网，“网兜”岩石连带顶板碎石一起冒落导致事故发生。

“队日检”和“煤矿抽检”三级质检制度。对锚杆支护巷道进行顶板离层、围岩表面位移、锚杆（索）载荷监测。五是对压力显现的巷道必须采用架棚、单体液压支柱补强或者注浆加固等加强支护措施，选用的锚杆支护材料必须符合保障安全生产的国家标准和相应行业标准，并具有产品合格证。六是维修井巷时，必须有安全措施，严防顶板冒落伤人、堵人。维修锚网井巷时，施工地点必须采取临时支护和防止失修范围扩大的措施，要严格按照先支后拆、先顶后帮、由外向里的原则，严禁空顶作业。
