# 安徽省淮河能源控股集团有限责任公司 潘二煤矿“2·17”一般顶板 事故调查报告

潘二煤矿“2·17”一般顶板事故调查组

2025年4月1日

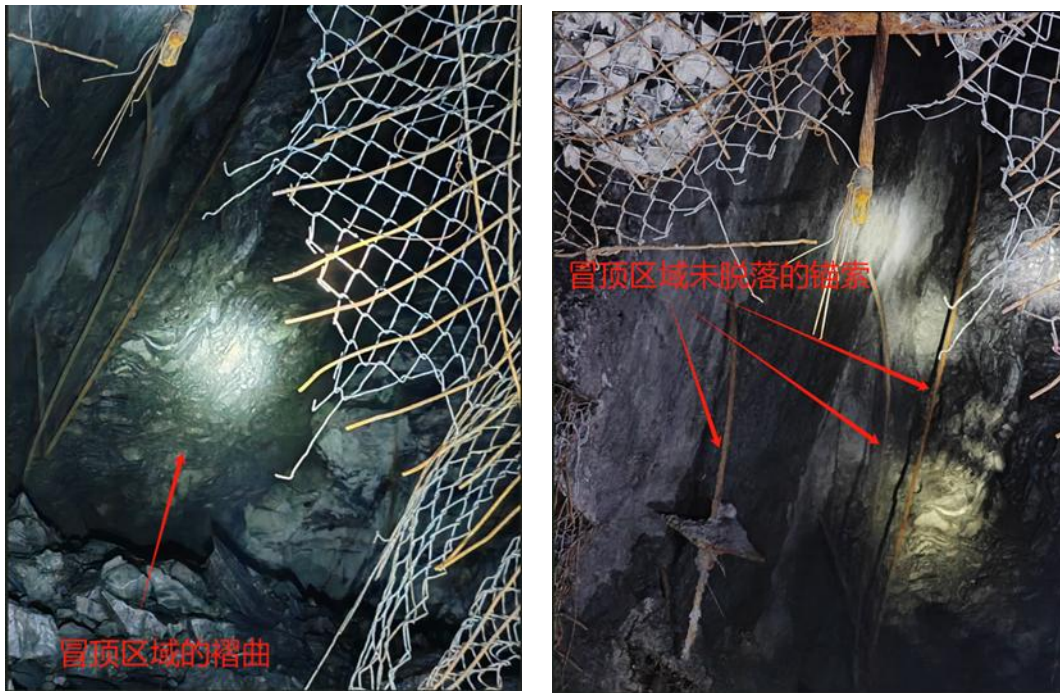
图4 现场勘查照片

掘进工作面过断层区域未按要求对锚杆、锚索施工质量进行抽检，班组自检未做到逐根检测，区队日检、矿抽检不全。巷道冒顶处巷道顶板以上5.5m-8m为泥质粉砂岩，部分锚索（ $\Phi 21.8\text{mm} \times 6300\text{mm}$ ）尾部锚固于断层下盘中的泥质粉砂岩中，未锚固在较为稳定的细中粒砂岩中。

巷道冒高超过锚索长度范围内的中顶锚索为全脱落状态，靠近巷道左侧（面向迎头）冒落矸石处有 2 根已脱落锚索，锚索尾部有残留的锚固剂；4 根未脱落锚索为右侧（面向迎头）支护锚索（见图 4），托盘未脱落；现场未见破断锚（杆）索。

积水、砂岩裂隙水长期侵渗，盾构机掘进扰动顶板，断层破碎带范围透水性增加（2月3日出现滞后淋水）。淋水降低了岩层硬度及岩石摩擦系数，弱化了断层带岩层抗剪强度，对锚索的粘结强度、锚固力造成破坏，发生第一次漏顶。

**2. 漏顶处置不规范。**在处理漏顶时，未考虑到漏顶区域顶板岩石破碎、锚索生根不牢、顶板二次垮落风险，作业人员违规在漏顶区域架设支架，将手拉葫芦固定在漏顶附近的支护锚索上，起吊临时棚，加剧顶板二次垮落。

**（二）加强支护设计管理，落实技术管理措施。**潘二煤矿要健全支护设计管理制度，结合盾构机施工要求，科学合理、动态调整支护设计，确保支护强度。规范作业规程和安全技术措施编制和审查，强化规程措施宣贯和落实。持续推进巷道掘进由被动过断层向超前治理转变，过断层时必须按相关规定进行注浆加固。

**（三）加强施工过程管控，提高巷道支护质量。**潘二煤矿要严格锚杆支护巷道巡查，执行“班组自检、区队日检、矿井抽检”三级质检制度，加大支护质量抽检，提升支护质量。根据围岩条件合理布置矿压监测站，合理设置预警值及临界值，加强断层带、应力集中区、淋水区等特殊区段矿压监测。发现异常及时修改支护设计，调整支护参数、改变支护形式。
