# 铜川玉华煤矿顶板离层水突水机理与防治

**摘要:** 陕西铜川玉华煤矿一盘区1418工作面, 回采期间发生多次突水事故, 对煤矿的正常生产和人员的安全构成严重威胁。从本井田地质和水文地质资料入手, 分析了工作面突水的背景、水源、通道等, 得出洛河组下段砂岩裂隙含水层水为离层空间充水的主要水源, 煤层采动后形成的导水裂隙带为主要的导水通道。通过理论分析和模拟研究覆岩移动破坏规律, 分析确定导水裂隙带发育过程和离层空间可能发育的位置, 离层水形成、发展及突水过程, 从而总结出玉华井田1418工作面顶板离层水突水机理, 为矿井后期实现安全高效生产提出切实有效的防治水措施打好基础。

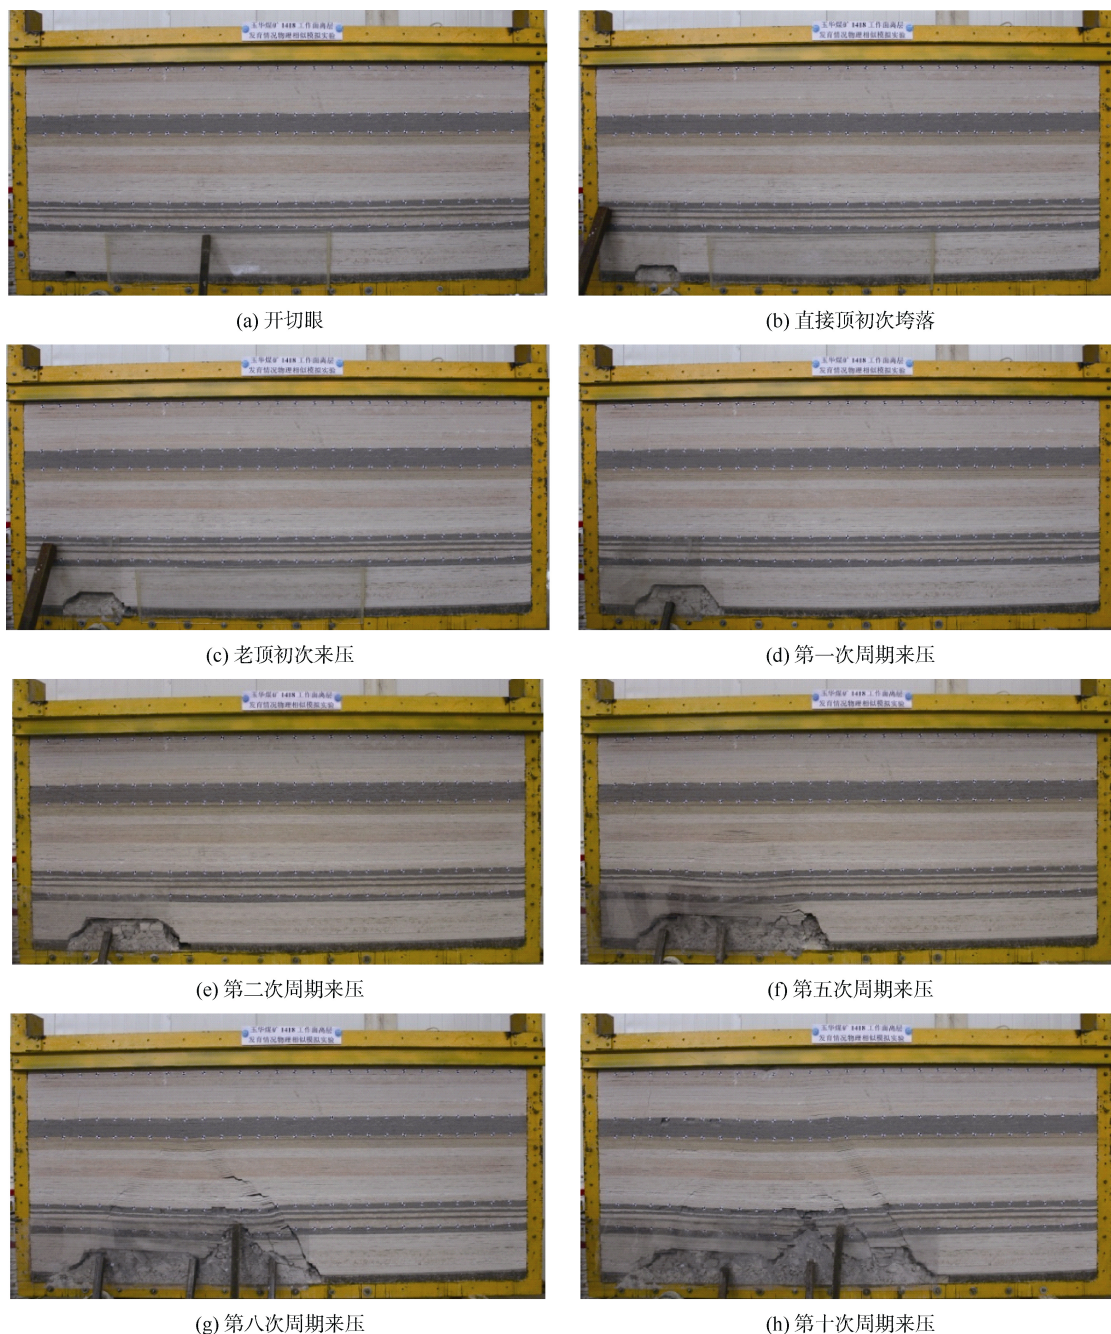
图 6 物理相似材料模拟覆岩变形特征图

根据模拟实验结果,当煤层回采至约 40~60 m 处,基本顶初次来压,直接顶垮落,上覆岩层弯曲变形。继续进行回采,导水裂隙带同时向上发展,随着采动面积不断扩大,上覆岩层随着采动产生的裂隙移动,岩层弯曲下沉,直罗组泥岩的下沉量较

大, 而宜君组粗砾岩和洛河组下段砂砾岩互层(6号主关键层附近)岩性较为坚硬, 产生的弯曲变形量甚小, 与其下部的泥岩变形量不一致, 从而产生了离层, 该处泥岩具有一定厚度, 且泥岩本身的塑性, 遇水膨胀后, 不会随着导水裂隙带的导通而完全破碎, 为离层空间储水提供条件。随着工作面的继续推进, 离层空间也向着工作面推进的方向前进发展。
