PT. SUMARAH ENERGI

Laporan Kejadian Potensi Bahaya

Nomor : 13/LKPB/12/LGWA/2021

Dept / Lokasi : PLTM LOGAWA

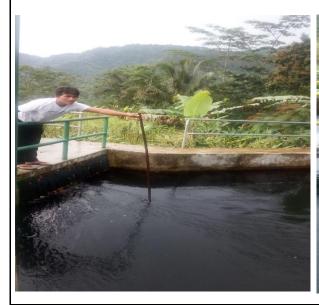
Uraian Terjadinya potensi bahaya dan atau insiden	Wakil Kepala Unit
Sedimentasi pada saluran terutama bagian headpond sudah mulai menumpuk. Hal ini akan menjadi masalah pada runner turbin	Angga A.B

Akar Masalah : air yang masuk melalui intake membawa sedimen terlebih jika banjir, oleh

Perbandingan pegukuran dasar headpond dengan menggunakan garu. Dari gambar terlihat bahwa sedimen pada intake penstock sudah menumpuk dan masuk ke unit

itu sebaiknya dilakukan pembersihan saluran sekaligus persiapan untuk

mengoptimalkan produksi di tahun 2022
