# 焦作市制动器开发有限公司

## 试验报告

编号: 20251209-1

试样名称: 镀锌

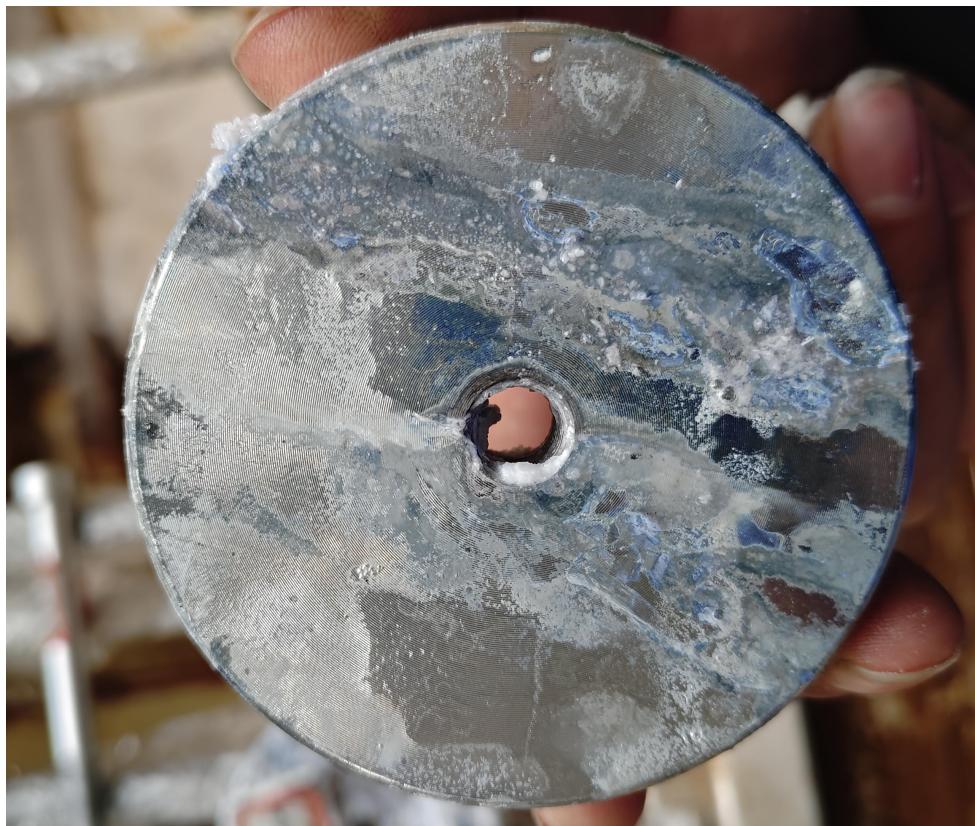
试样480 小时后状态:

试样编号	试验时间	外观变化	保护等级	技术要求	结论
1	120 小时	未见红色铁锈	10	$\geq 9$	通过
	240 小时	未见红色铁锈	10	$\geq 9$	通过
	360 小时	未见红色铁锈	10	$\geq 9$	通过
	480 小时	未见红色铁锈	10	$\geq 9$	通过
