# 地铁昌平线“7·25”列车脱轨 事故调查报告

2024年7月25日5时12分，地铁昌平线CP064列车（空载）在清河站库线折返过程中，1号车厢第2转向架脱轨，无人员伤亡，事故直接经济损失约3.1万元，造成西二旗站至学知园站区段中断运营约5小时，影响乘客出行约2.2万人次。

调查认定，地铁昌平线“7·25”列车脱轨事故是一起一般生产安全责任事故。

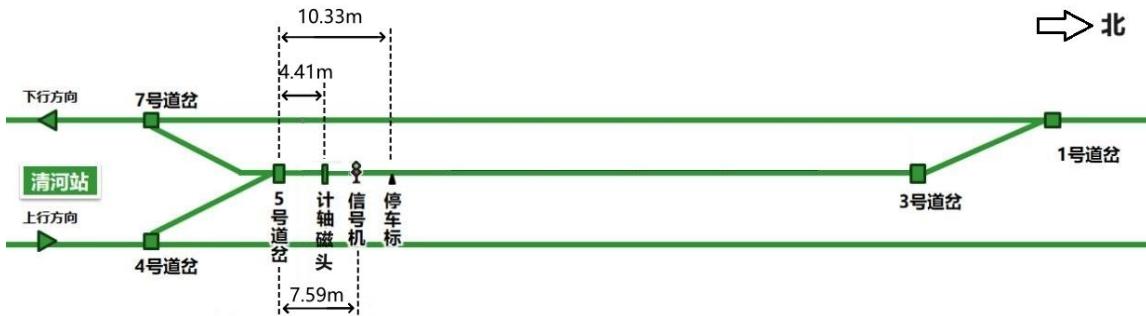
图 1 事故地点线路示意图

地铁昌平线连通海淀区、昌平区，事发前已开通运营里程43.1公里、车站18座<sup>[1]</sup>，西土城站前往昌平西山口站为上行方向；设有十三陵车辆段和朱辛庄停车场，用于夜间存放车辆和人员休息。事故地点位于西二旗站至清河站区间库线<sup>[2]</sup>5号道岔处（K32+738.289）。该道岔规格为60千克/米，型号为9号左开道岔，尖轨及基本轨为U71Mn钢轨，辙岔为高锰钢材质，扣压件为DTV12型扣件，道床为钢筋混凝土整体道床，坡度为平坡，接

5时10分10秒，064车速度降至21.1公里/小时<sup>[13]</sup>，此时距5号道岔34.3米、距停车标20.91米，司机依次实施B2级制动1秒、B3级制动4秒、B5级制动1秒<sup>[14]</sup>。10分16秒，064车越过信号机，信号系统施加紧急制动，此时速度为9公里/小时<sup>[15]</sup>，距5号道岔9.08米。10分19秒，064车停稳，此时车头越过停车标7.49米，越过信号机4.75米，距5号道岔岔尖2.84米。
