340) 02-82-L-B3

(1) 조사개요

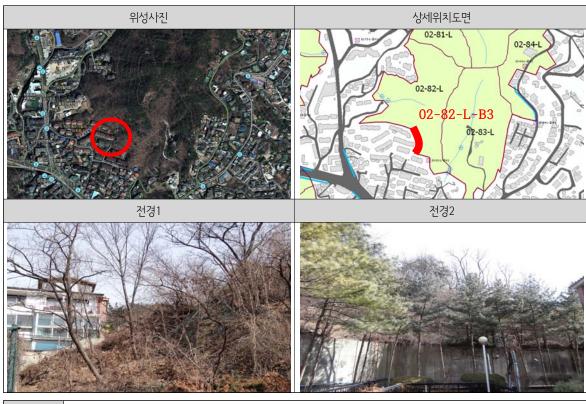
조사 의견	식생 및 보호시설 상태 양호함 돌출암반이 관찰되나 위험성은 낮은편임
대책 방안	현 상태 유지관리
