325) 02-80-L-B1

(1) 조사개요

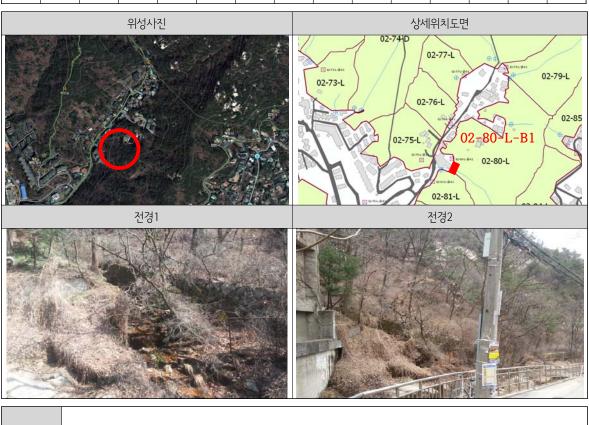
| 비탈면 경사각 () | 비탈면 높이 (m) | 종 당 형 상 | 황당 | 계곡 유무 | 계곡 연장 (m) | 계곡 폭 (m) | 토층 심도 (cm) | 상부 외력 | 지하수 | 붕괴 이력 | 보호 시설 | 사회적 영향도 | 보정 점수 | 점수 합산 /등 |
|---|---|---|---|---|---|---|---|---|---|---|---|---|---|---|
| 20 | 17 | 요형 | 복합형 | 무 | 280 | 2 | 10 | 무 | 매우 많음 | 무 | 불량 | - 30 | -15 | 48/C |

| 조사 의견 | , , 가 |
