53) 37-10-L-B4

(1) 조사개요

산지명	낙산공원	시점	37.583687,127.006126
주소	종로구 동숭동 산2-1	종점	37.583900,127.006105
비탈면 종류	인공비탈면	구역 연장	23m
시설물 현황	석축

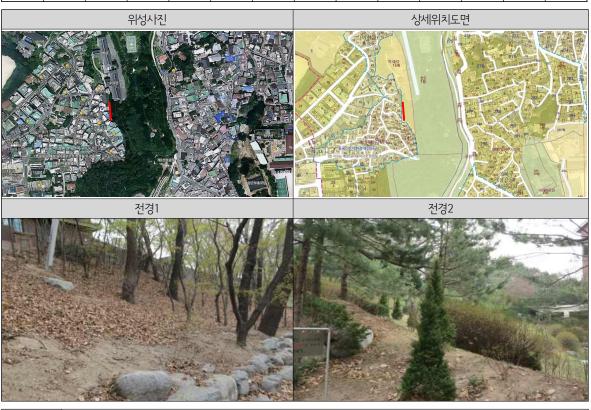
조사 의견	완만한 경사의 인공사면으로 위험성 낮음
대책 방안	없음
