64) 65-04-L-02-B10

산지명	궁동공원	시점	37.573011, 126.925107
주소	서울 서대문구 연희동 520-60	종점	37,573118, 126,925185
비탈면 종류	인공비탈면	구역 연장	15m
시설물 현황	석축

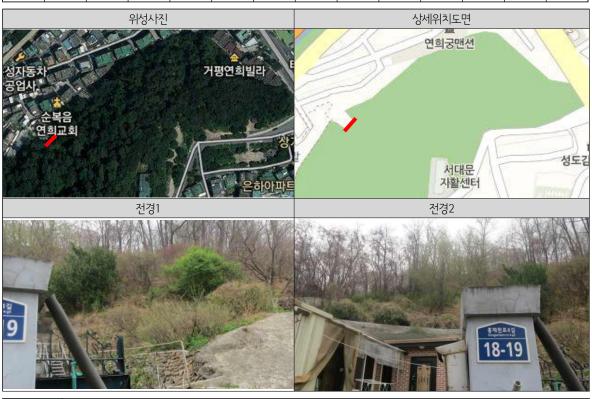
비탈면 경사각 (°)	비탈면 높이 (m)	종 단 형상	횡단 형상	절리향/ 흙강도	비탈면 풍화도	지하수 상태	배수 시설	표면 보호공 상태	붕괴 이력	비탈면 종류	사회적 영향도 (점수)	보정 (점수)	점수 합산 /등급
50	20	요형	직선형	불리	중	습함	불량	불량	없음	혼합	O.F.	1.	F4/C
3	2	4	0	7	3	2	4	3	1	5	- 25	-15	54/C

조사 의견	석축 상부 사면에서 소규모 표토 유실 발생	
대책 방안	면정리 및 사면 보호시설 설치
