46) 65-04-L-01-B9

산지명	궁동공원	시점	37.569174, 126.920603
주소	서울 서대문구 연희동 산 118-51	종점	37,569387, 126,920906
비탈면 종류	인공비탈면	구역 연장	40m
시설물 현황

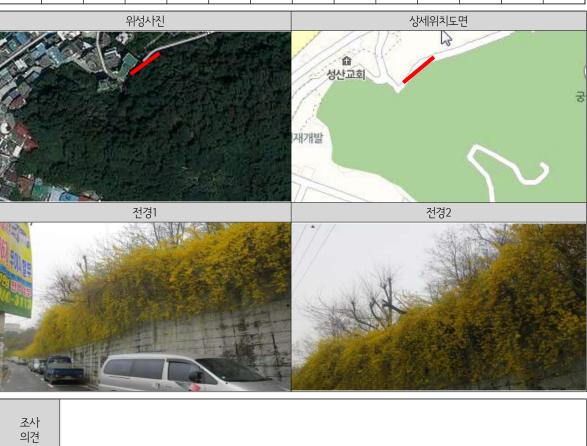
비탈면 경사각 (°)	비탈면 높이 (m)	종 단 형상	횡단 형상	절리향/ 흙강도	비탈면 풍화도	지하수 상태	배수 시설	표면 보호공 상태	붕괴 이력	비탈면 종류	사회적 영향도 (점수)	보정 (점수)	점수 합산 /등급
50	20	요형	직선형	불리	중	습함	보통	양호	없	혼합	- 25	-15	42/C
3	2	4	0	7	3	2	3	2	1	5
