50) 65-04-L-01-B13

산지명	궁동공원	시점	37.569758, 126.922470			
주소	서울 서대문구 연희동 537-127	종점	37.569880, 126.922388			
비탈면 종류	인공비탈면	구역 연장	15m			
시설물 현황

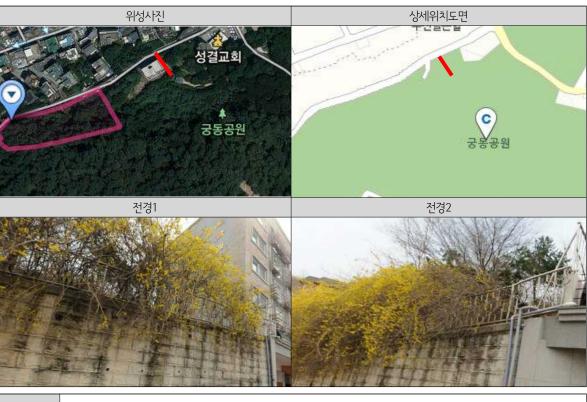
비탈면 경사각 (°)	비탈면 높이 (m)	<u>종</u> 단 형상	횡단 형상	절리향/ 흙강도	비탈면 풍화도	지하수 상태	배 수 시설	표면 보호공 상태	붕괴 이력	비탈면 종류	사회적 영향도 (점수)	보정 (점수)	점수 합산 /등급
50	20	요형	직선형	불리	중	습함	보통	양호	없	혼합	- 25	-15	42/C
3	2	4	0	7	3	2	3	2	1	5
